積雪寒冷地における既設 RC 床版の損傷対策技術に関する研究

担当チーム：寒地構造チーム、寒地技術推進室

【要旨】

STUDY ON REPAIRING METHOD OF EXISTING RC DECK SLABS IN COLD, SNOWY REGIONS

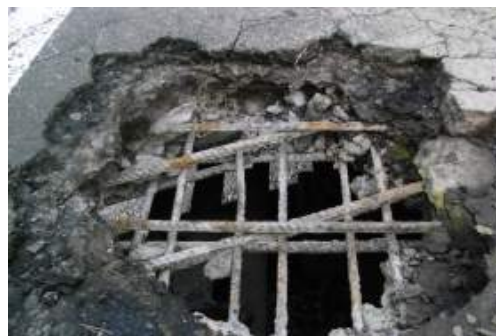
写真-1 陥没が生じた RC 床版

近年、道路橋においては、老朽化や、交通量の増加及び過積載車両の増加等に伴う RC 床版の陥没が数多く報告されている。積雪寒冷地における陥没事例では、**写真-1** に示すように陥没部周辺のコンクリートが凍結融解作用によって脆弱化しているケースが多い^{1), 2)}。したがって、陥没部の補修にあたっては、陥没部周辺の脆弱化したコンクリートを確実に除去し、補修コンクリートと既設床版との一体性を確保することが重要である。

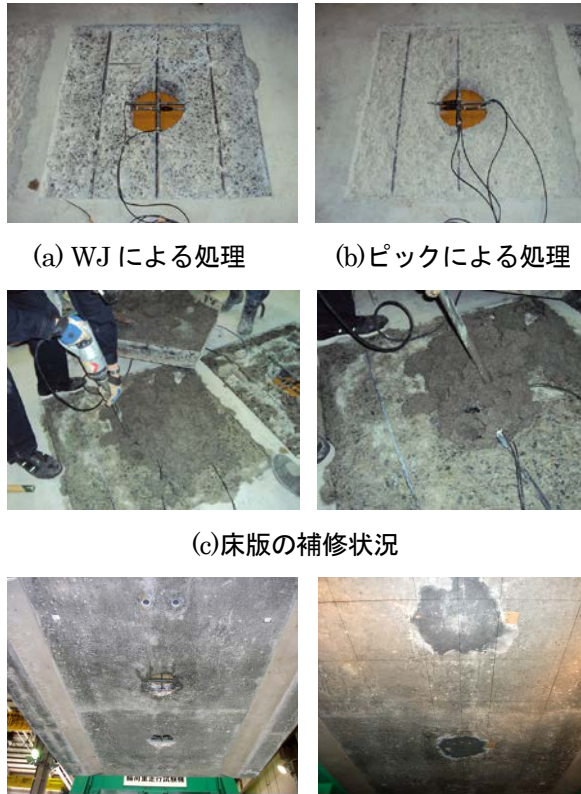
(d)補修前の床版下面状況 (e)補修後の床版下面状況
写真-2 床版陥没部の補修状況

写真-2 には、陥没部の補修状況を示す。試験は、無補修のもの、陥没部を補修したものについて実施することとした。補修部の形状はくさび型に処理を行い、陥没部の表面処理は、WJ とピックの 2 種類とし、表面処理工法の影響を比較することとした。WJ を用いたのは、脆弱化したコンクリートを除去する際、はつりに伴う微細なひび割れ（マイクロクラック）の発生を抑え、付着性を確保するためである。既往の研究^{4),5)}においても、ピック等の打撃系の方法に比べ、WJ

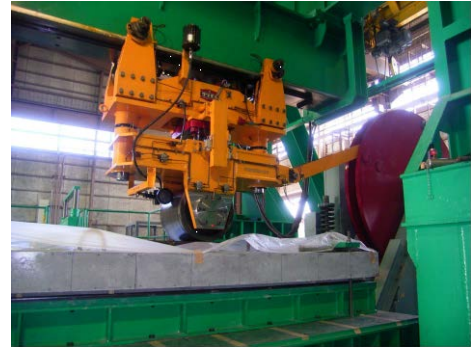
写真-3 輪荷重走行試験機

写真-3 には試験に使用する輪荷重走行試験機を示す。輪荷重走行試験は、大型車両走行荷重を模擬した荷重を試験体に作用させ、疲労損傷を与える試験である。載荷荷重は初期載荷を 120kN から開始し、その後は走行回数 10 万回毎に 130kN、150kN、170kN、200kN と載荷荷重を増加する漸増載荷プログラムとした。

試験体の支持条件は走行方向の 2 辺（長辺）を単純支持、走行直角方向の 2 辺は実橋での床版の連続性を再現することを目的に弾性支持としている。

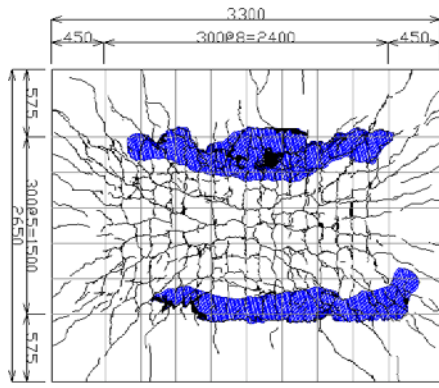
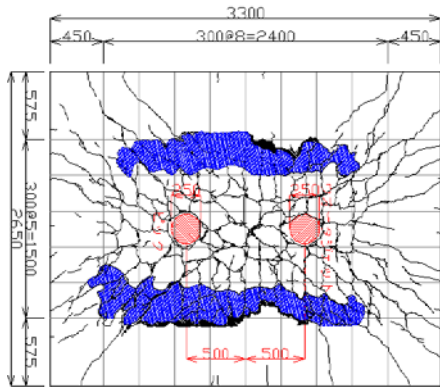
(a) 無補修試験体

(b) 部分補修試験体 (左:ピック, 右:WJ)

図-4 試験体の下面のひび割れ

図-4、写真-4には、実験終了時における各試験体の床版下面のひび割れ状況を示す。

無補修試験体では、輪荷重の繰返し作用により亀甲状のひび割れが発達し、輪荷重作用箇所が下方へ落ち込む押し抜きせん断破壊で終局に至っている。部分補修試験体においても、無補修試験体と同様に押し抜きせん断破壊で終局に至った。

また、各補修部のひび割れ状況に着目すると、補修材にはひび割れが生じておらず、打ち継ぎ界面に沿うようにひび割れが発生している。また、これに伴うひび割れ分布の差異はみられるものの、全体の傾向は大略一致しているものと判断され、明確な差異は確認できない。

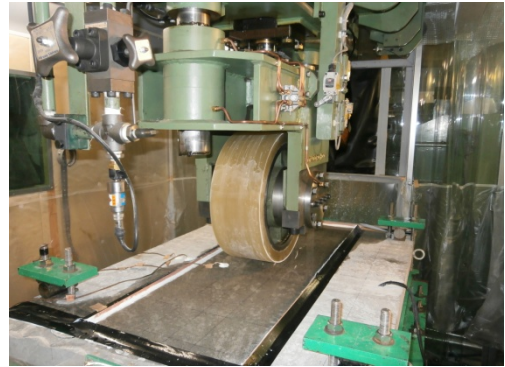
写真-7 試験状況写真（水張り）

写真-7には湿潤条件における試験状況を示す。

湿潤条件においては、試験体上面に水を張ることで再現した。その水張り範囲は、走行範囲全体と補修材の施工範囲を水没させるため 1,300 mm × 450 mm と

した。また、その水深は 2~3mm 程度としている。

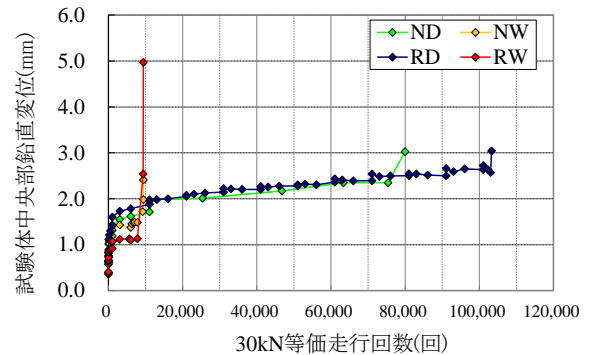
図-6 活荷重鉛直変位と等価走行回数との関係

図-6には、各試験体の中央部の活荷重鉛直変位と等価走行回数⁶⁾(P=30kN)との関係を示す。なお、試験は鉛直変位が急増した時点を終局と判断し、終了している。

図より、すべての試験ケースにおいて、載荷初期には走行回数の増加とともに鉛直変位も急激に増加し、概ね 1~2 mm 程度で一度安定する。その後、走行回数の増加に応じて鉛直変位も微増してゆく傾向を示し、急激な変位の増加により終局に至っている。

ここで、補修の有無に着目し、試験体 ND と試験体 RD についてみると、補修を実施した試験体 RD がより耐久性が高い評価となっている。試験体 ND と試験体 RD ではその最大荷重が結果として異なったため、その影響があることも考えられるが、補修後にも同等

つぎに試験体 NW と試験体 RW についてみると、2つの試験体はほぼ同等の耐久性を有している評価となっている。

また、耐久性は湿潤状態とすることで、1/10 程度に低下している。これは、著者らの過去の知見⁷⁾と一致しており、補修後の耐久性に対して水の与える影響は通常の床版と変わらないことが明らかとなった。

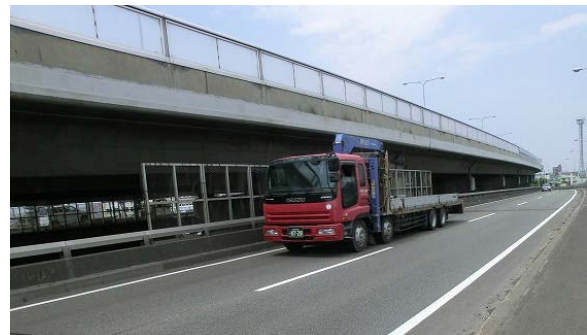
写真-9 大型車両の走行状況

には、車両重量を 25t に設定した大型車両を 50km/h で追い越し車線側を走行させた（写真-9）。
