積雪寒冷地に対応した橋梁点検評価等維持管理技術に関する研究

平成 25 年度は、積雪寒冷環境下における橋梁の点検・診断技術について、RC 床版全面打換えて取得した旧床版を活用し、上面から非破壊調査を実施し、健全性を評価するとともに、取得データの分析手法と損傷評価の可能性について検討を実施した。

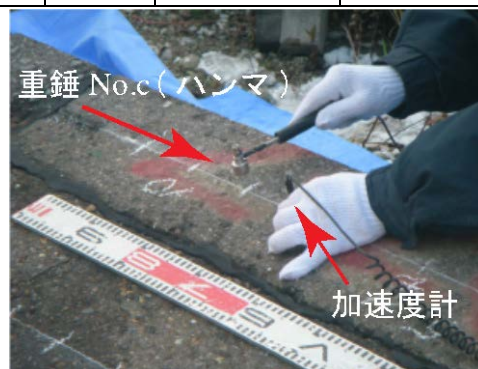
図-9 衝撃弾性波試験状況

本報告では、衝撃弾性波試験による結果とその分析について示す。まず、試験状況を図-9 に示す。重錘 No. c (ハンマ) の打撃で衝撃を入力し、加速度計により応答を計測する。また、重錘に内设したセンサーで入力値を計測している。
