積雪寒冷地における河川用機械設備の維持管理手法に関する研究

担当チーム：寒地機械技術チーム

キーワード：河川用機械設備、維持管理、樋門開閉装置、潤滑油

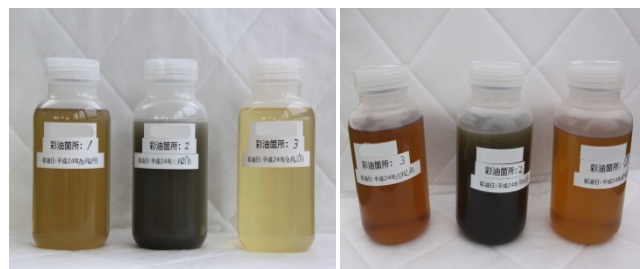
写真-2 潤滑油採油検体例

ネーション（サンプル間での混入）の防止に努めた。採油量は、各箇所 500ml 程度とし、潤滑油が機械内部で均一な状態になるように樋門の開閉操作を十分に行ってから採油した。採油検体を写真-2に示す。

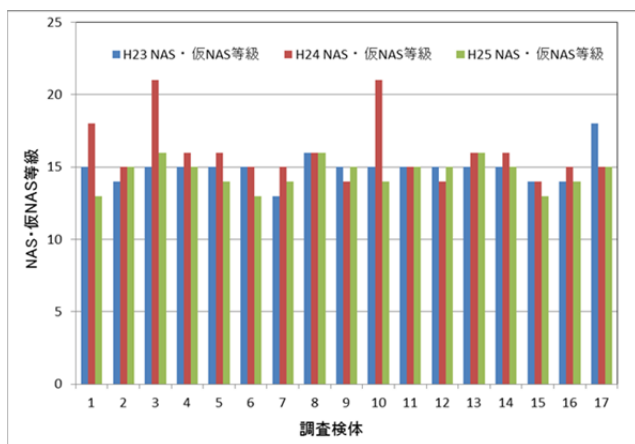
図一5 検体別計数汚染度 (NAS・仮NAS) 比較図

次に、NAS12等級以上の検体について、汚染度を詳細に評価できるようにNAS等級を拡張した等級（以下「仮NAS等級」という。）を新たに定義し、NAS12等級以上の潤滑油を仮NAS13～21等級に細分化した。NAS等級は1等級上がるごとに、各サイズレンジの粒子数が2倍となるため、同じ法則に則り仮NAS等級を定めた。NAS等級表を表-1、仮NAS等級表を表-2に示す。仮NAS等級を用いて再分類を行った結果を図-5に示す。

平成24年度と比較して、NAS等級が上昇した検体は3検体。変わらなかった検体が5検体。低下した検体が9検体であった。いずれの検体も、計数汚染度の上限値となるNAS12等級を超過しており、オイルの適正な管理について、継続して検討していく必要があると考える。

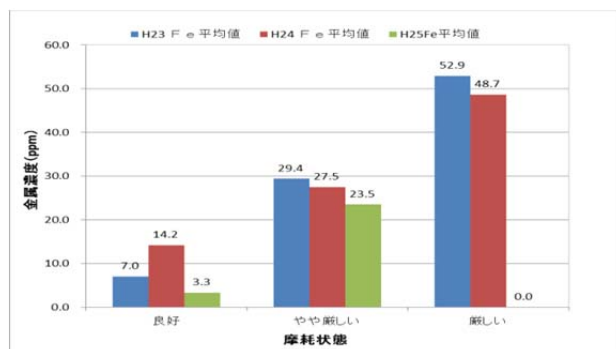
図一7 摩耗状態と金属濃度平均値 (Fe 値)

金属濃度については Fe 値、Cu 値ともに平成 24 年度に比べ低下する結果となり、3 カ年の結果においても特段の傾向は見られなかった。しかし、金属成分についても更油の影響が考えられ、今後も検討する必要がある (図一7, 8)。

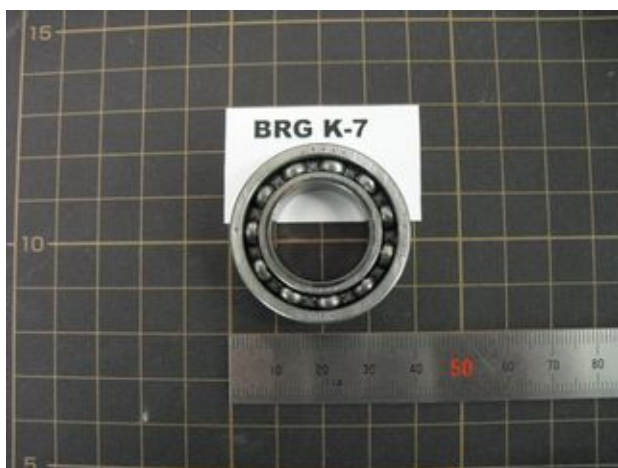
写真-3 ベアリング写真

ベアリングの各構成要素 (外内輪、転動体、保持器) について、光学顕微鏡、電子顕微鏡 (SEM) により、表面の損傷状態を確認した。代表写真を写真一3~6 に示す。

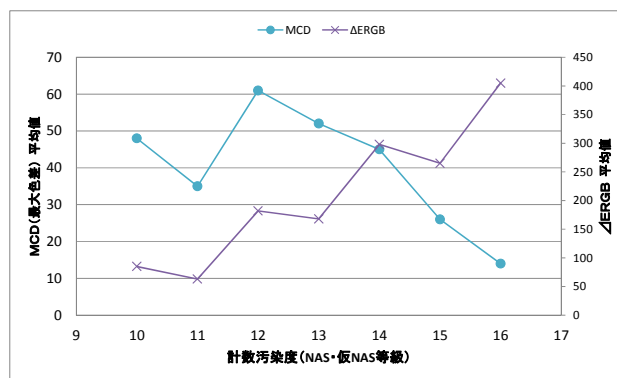
図-9 計数汚染度とメンブランパッチ色相

図-9 に計数汚染度（NAS・仮 NAS 等級）と最大色差（MCD）、 ΔE_{RGB} 測定値の結果を示す。最大色差（MCD）は、NAS、仮 NAS 等級の上昇に伴い減少していき、 ΔE_{RGB} は上昇していく傾向を確認した。図-10 に金属濃度

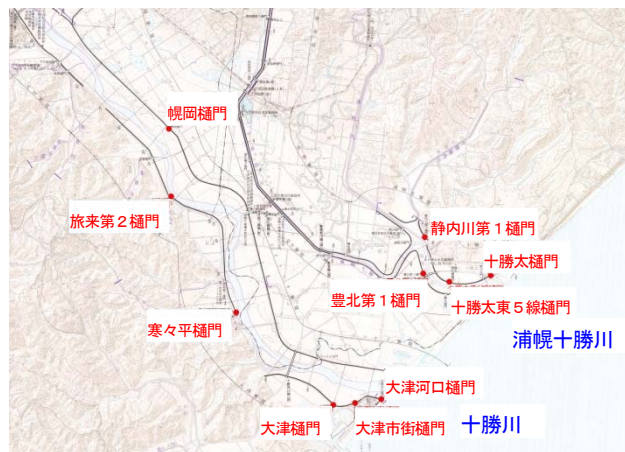
図-11 調査位置図

調査対象は津波の襲来時を考慮し、十勝川及び浦幌十勝川の津波遡上区間にある10樋門を選定し、調査を行った。樋門名を表-4、調査位置図を図-11に示す。

十勝川	大津河口樋門、大津市街樋門、大津樋門、寒々平樋門、旅来第2樋門、幌岡樋門
浦幌十勝川	十勝太樋門、十勝太東5線樋門、豊北第1樋門、静内川第1樋門

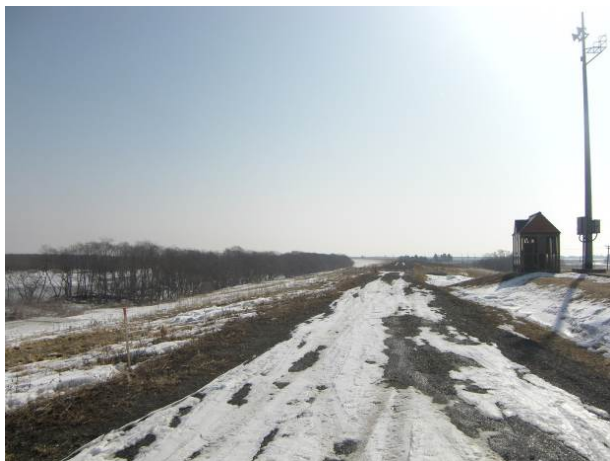
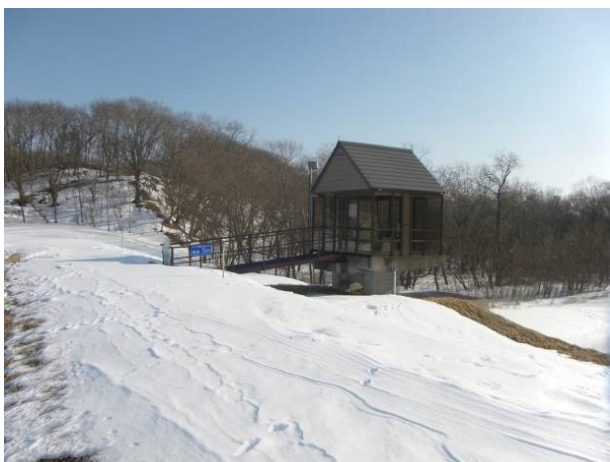
堤防では除雪は行われていなかった。しかし、本調査時は積雪深がない堤防がほとんどで、多い堤防でも積雪深は17cmであった。

写真-7, 8 に堤防積雪状況を示す。

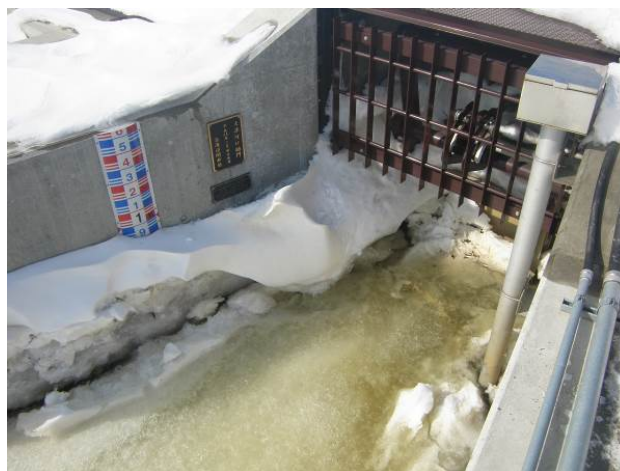
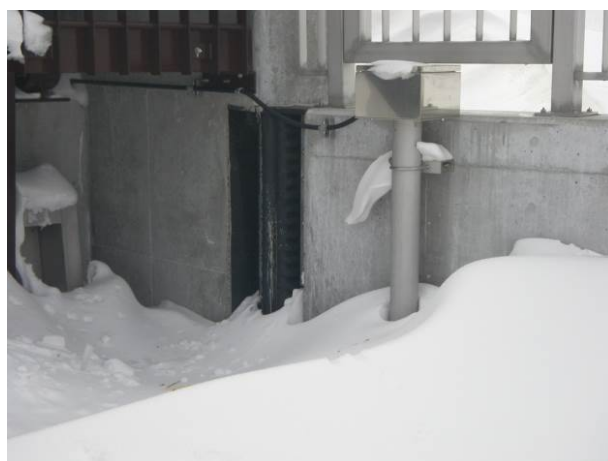
風が強いと思われる場所では雪が吹き払われており、一方で扉体部分等には吹き溜まりが発生していた。開口部の積雪深は、大津樋門で104cm、十勝太東5線樋門で100cm、十勝太樋門で28cmであった(表-5)。写真-9, 10 に扉体、戸当り等の積雪状況を示す。

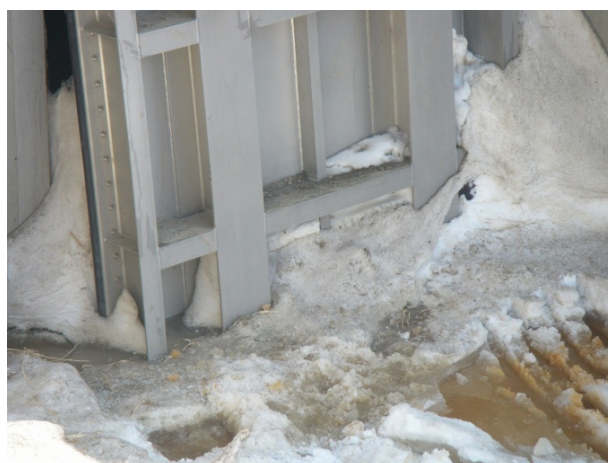
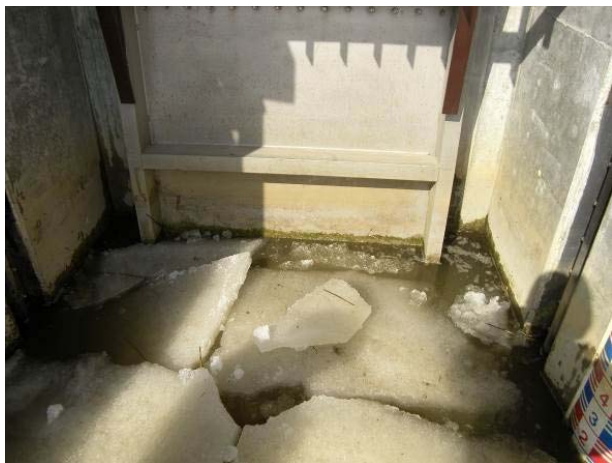
また、施設周辺、扉体、戸当たり、河川等の凍結状況を写真-11, 12 に示す。氷厚は10cm前後であったが、大津河口樋門で44cm、大津樋門で33cmあった(表-5)。扉体周辺の凍結により、ゲートの開閉が困難になる可能性があることがわかった。

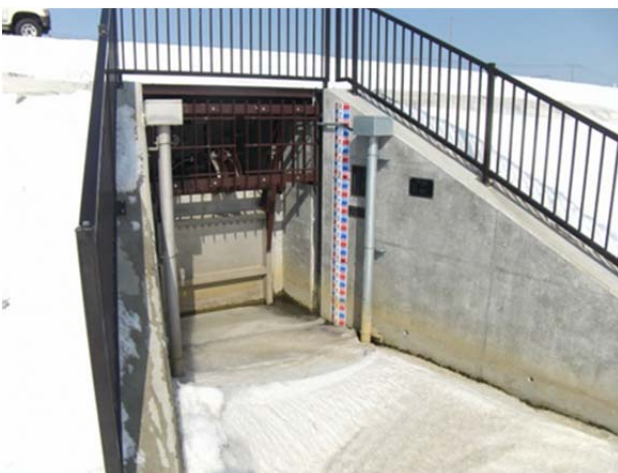
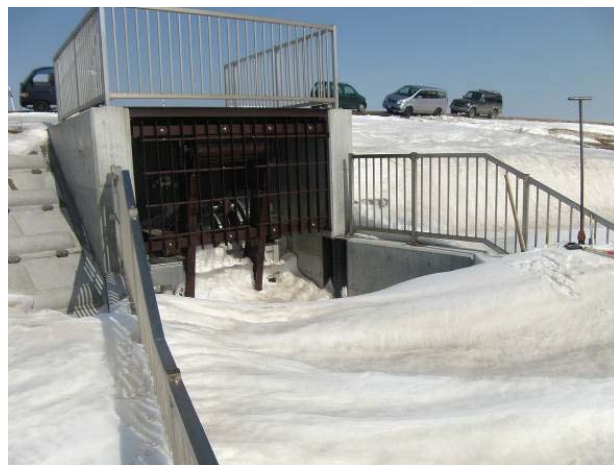
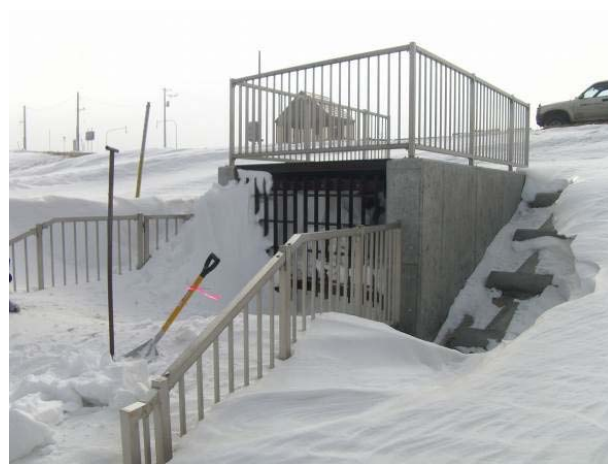
扉体の開度（角度）については、浦幌十勝川の3樋門（十勝太樋門、十勝太東5線樋門、豊北第1樋門）において、扉体が全閉（開度0度）になっていた。

門柱レスゲートは通常、開度8度程度で開いており、堤内・堤外の水位に応じて開度の調整を自動で行う構造である。開度が0度になるのは堤外側（吐口側）の水位が高い時だけである。写真-13, 14, 15に扉体付近状況を示す。

なお、全閉状態になった3樋門については原因の特定はできなかったため、結氷期前（12月中旬から下旬）に門扉付近や流入河川の状況を追加調査する。
