道路土工と舗装の一体型設計に関する研究

研究予算：運営費交付金（一般勘定）
 研究期間：平 26～平 28
 担当チーム：地質・地盤研究グループ（施工技術）
 技術推進本部（先端技術）
 道路技術研究グループ（舗装）
 寒地基盤技術研究グループ（寒地地盤）
 研究担当者：宮武裕昭、近藤益央、森芳徳
 藤野健一、橋本 毅、茂木正晴
 久保和幸、寺田 剛、藤原栄吾
 山梨高裕、福島宏文、佐藤厚子、
 安達隆征、山田 充

A Study on Integration Design of Road Earthwork and the Pavement

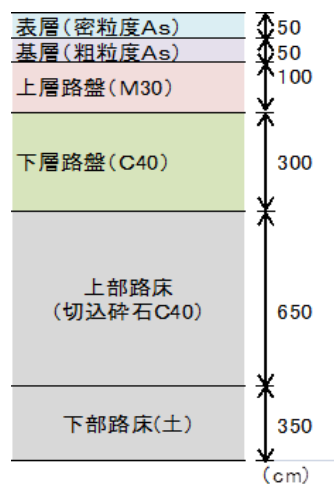
図-2.1 舗装構成

1) 測定道路測定道路は延長 1km、舗装構成は図-2.1 に示すとおりで、舗装厚は 50cm、上部路床には 65cm の切込碎石、その下に 35cm の下部路床として土が用いられている。

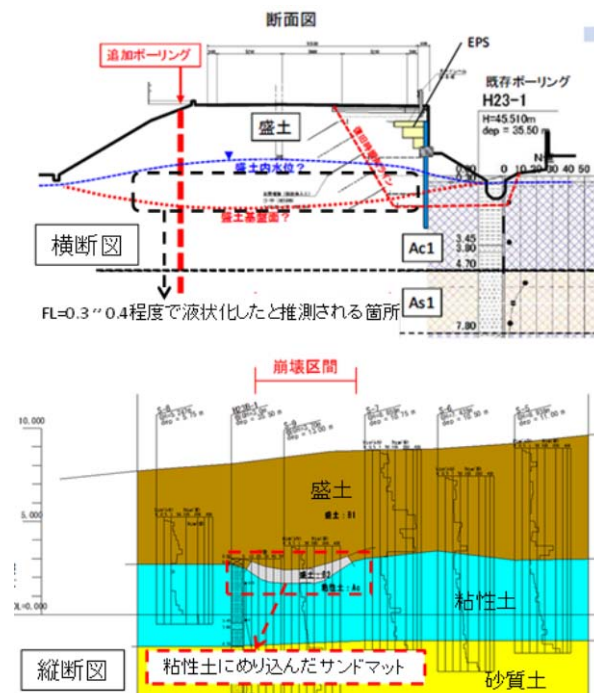
図-2.7 東北地方太平洋沖地震における平地部道路盛土での盛土自体の液状化による被災箇所の断面図(横断面図(上)と縦断面図(下))

東日本大震災では、軟弱地盤上の盛土において、地震時に盛土自体の液状化が要因と考えられる被害が発生した(図-2.7)。このような軟弱地盤上の盛土の液状化被害は、盛土材料や圧密沈下に伴う盛土のめり込み量や盛土内水位、圧密沈下に伴う盛土の密度低下が影響すると考えられる。本研究は、軟弱地盤上の道路盛土の液状化対策を検討するため、動的遠心力載荷試験装置を用いて、軟弱地盤にジオテキスタイルを用いた盛土補強工法の効果について整理した。

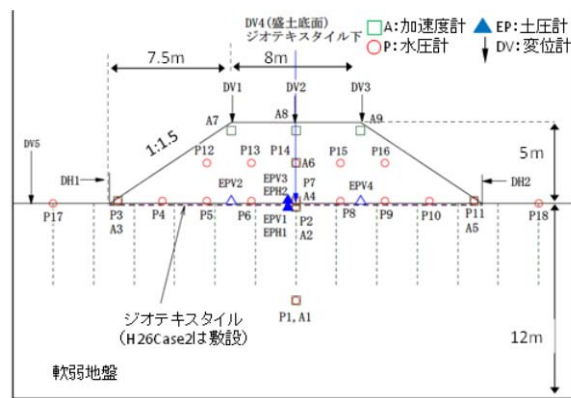
図-2.8 実験断面と計測器の配置

実験断面と計測器の配置を図-2.8に、実験ケースの一覧を表-2.3に示す。また、盛土および軟弱地盤の物性値を表-2.4に示す。

図-2.8に示す箇所に、以下の計測器を設置した。加速度計(A1~A9)、水圧計(P1~P18)、土圧計(EP1~EP4)、変位計(鉛直変位:DV1~4、水平変位:DH1~2)、Case2はジオテキスタイルにひずみゲージ(G11~15、G21~25)を貼付けた。ひずみゲージの貼付け位置(平面図)は、図-2.10に示す。なお、ひずみゲージの内、G11~G13、G21~G23およびG15(静的)は、明らかな計測不良であった。

実験の手順は次の通りである。軟弱地盤を模した基礎地盤は、カオリンとピートモスを1:10(乾燥重量比)で混合した材料を用い、初期含水比90%で調整した。盛土載荷前に15kPaで予圧密を行った。盛土の形状は、図-2.8

に示す通り(盛土高5m、のり勾配1:1.5)である。盛土は、カオリンとDLクレイを1:3(乾燥重量比)で混合し、

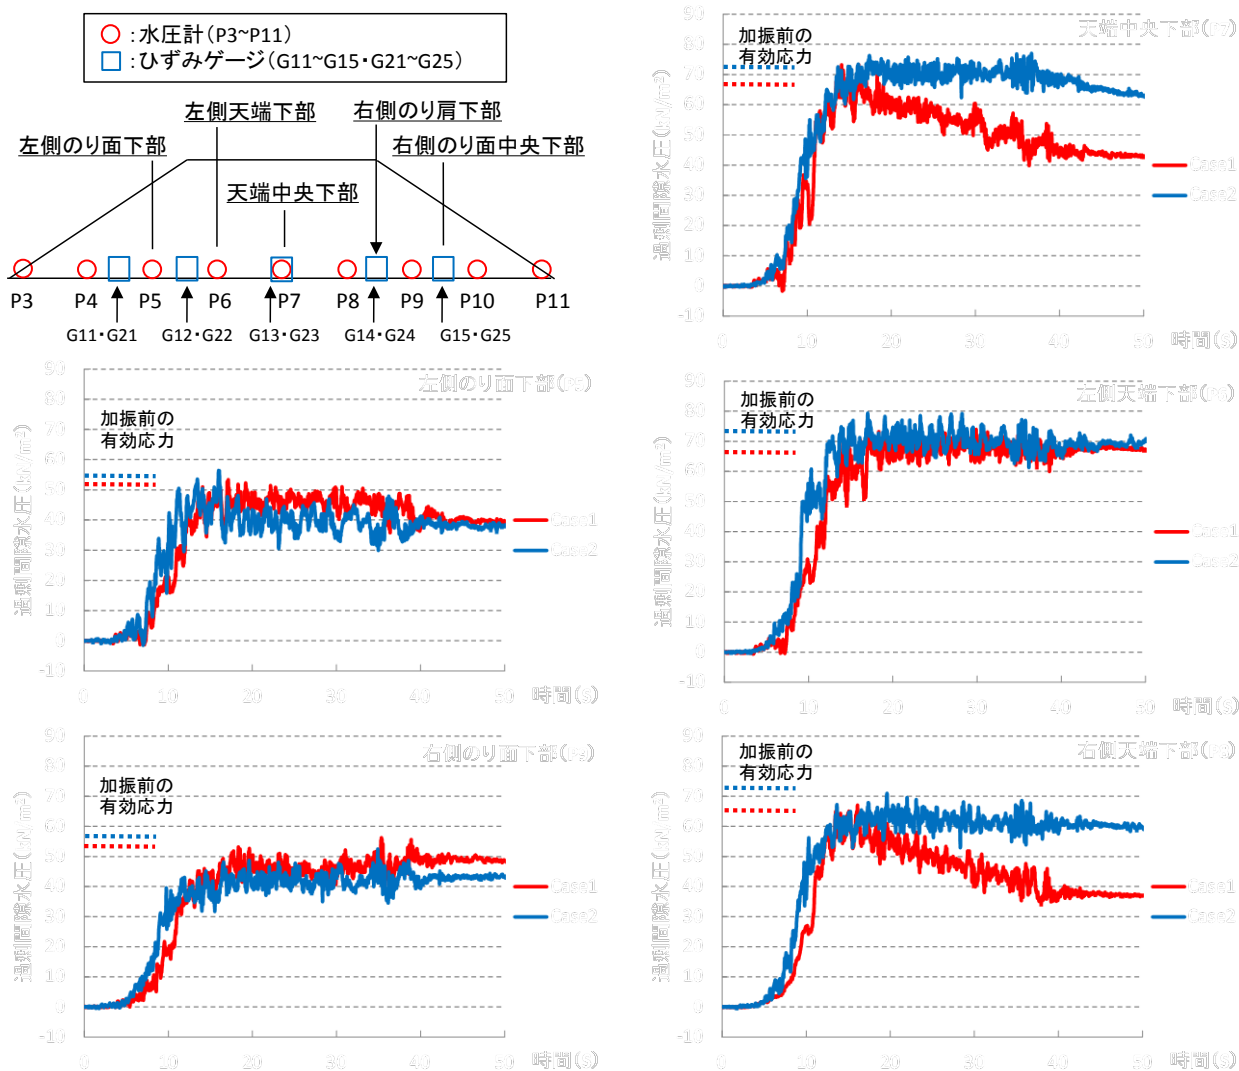
図-2.15 過剰間隙水圧の比較

加振時の過剰間隙水圧 (P5~P9) を図-2.15 に示す。Case1・2 ともにほぼ同様の傾向であり、P5~P9 のいずれの箇所もほぼ液状化に達しており、有効応力は大きく減

少していたと考えられる。Case1 の P7 および P8 は、20 秒当たりから水圧が下がっているが、これは開口亀裂に

伴って、低下したと考えられる。

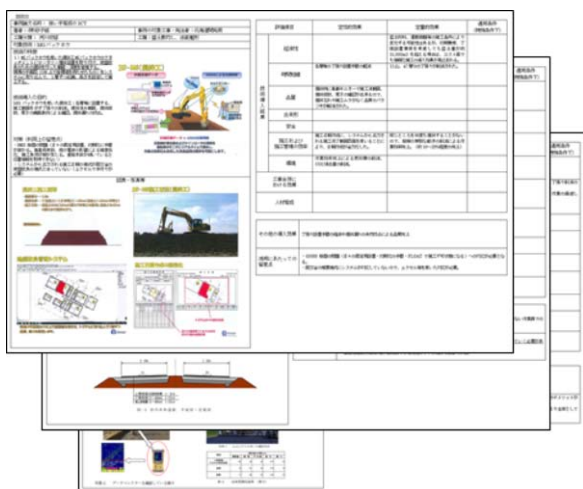
図-4.2 事例集のイメージ

整理した情報化施工技術の効果を最大化するための工夫等の事例のうち、汎用的に活用できる工夫や留意点を抽出し、効果的な活用方法の事例集と説明資料を作成した。効果的な活用方法の事例集は、以下に示すイメージの様式を用いて、27事例を作成した。

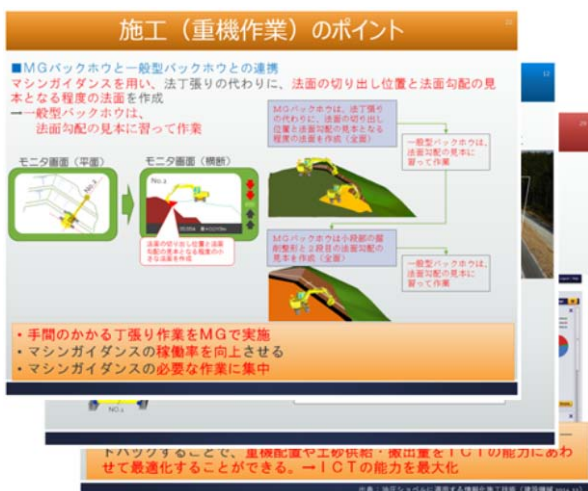
図-4.3 説明資料のイメージ

効果的な活用方法の説明資料は、本調査を行う前から既知の留意点や工夫を含めて作成した。従来の手法と情報化施工を活用した手法との違いが解るように記載した。また、内容は、情報化施工の初心者や土木関係の学生でも理解できるように留意し、平易な文言を用いた。以下に説明資料のイメージを図-4.3に示す。
