## ライフサイクルに応じた防雪林の効果的な育成・管理手法に関する研究

### 【要旨】

ライフサイクルに応じた防雪林の効果的な  
育成・管理手法に関する研究

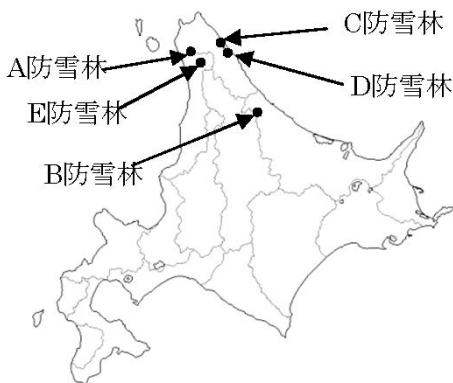
図1 調査地位置図

道路防雪林の生育状況を把握するため、道路防雪林において利用頻度が高い、アカエゾマツの生育および植栽基盤について調査を実施した。調査対象地は道北の4箇所の道路防雪林である。図1に位置図、表1に各防雪林の概要および調査項目を示す。ただし、本章の生育不良要因調査に利用したのは表1に示すAとBの2防雪林である。

調査は道北の2箇所の防雪林で行った。調査を行った防雪林は2.1.1の図1あるいは表1に示したA、B防雪林の防雪林である。これらの防雪林に樹木の測定(2.1.1)、土壌断面調査(2.1.2)のほか、土質試験を行った。

測定場所は枝幸町内の防雪林帯(図 1 の D 防雪林)で、平成 6 年に造成されている。平成 23 年現在の優勢木樹高は 6.1m である。林帯幅は 24m で造成当

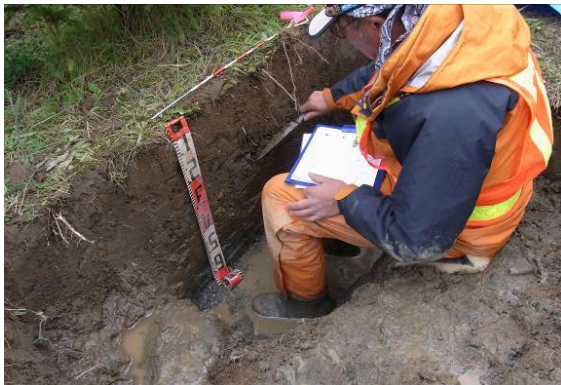
図 3 土質の目視調査状況

生育不良要因の推定を行うため、A 防雪林と B 防雪林において生育良好および不良区画の平均的な樹木の側に、深さ 60cm 程度の試孔を掘り、土壌断面の観察を行った（図 3）。また、土質室内試験の試料となる土壌を採取し、三相比や pH 等を求め、試孔の近辺で現場透水試験を実施した。断面観察時には斑鉄（酸化の痕跡）やグライ斑（還元の痕跡）に留意した。

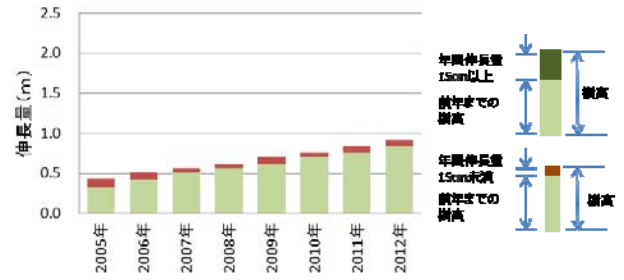
図 4 防雪林の生育不良区の年別平均樹高と年別平均年間伸長量（2005 年植栽）

図 4、図 5 は A 防雪林の生育良好区と不良区の樹高と年間伸長量の経過を示したものである。生育良好木と不良木の差は、年間伸長量とそれに伴う樹高に現れる。「道路吹雪対策マニュアル（平成 23 年改訂版）」<sup>1)</sup>においては、樹高 1m 程度の保育期初期の樹木の年伸長量が 15cm 以上であれば、健全な生育状態としているが、生育不良区では植栽 7 年を経過した時点で樹高が 1.0 m、年間伸長量が 15cm 未満であるのに対し、生育良好区は植栽後 5 年で年間伸長量が 15 cm 以上となり、植栽後 7 年で樹高約 1.8 m まで成長している。なお、葉の色や針葉の長さには大きな差は見られなかった。

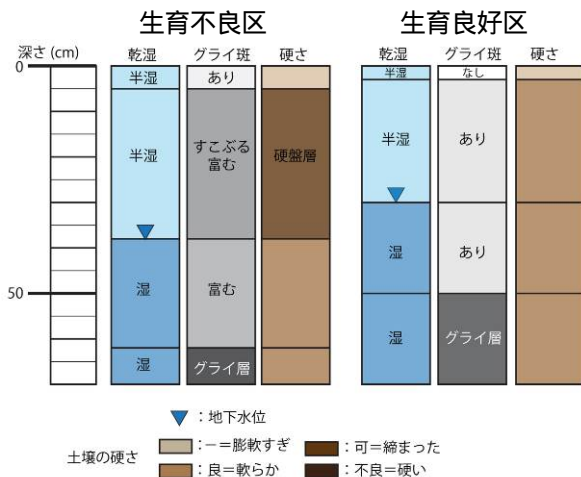
図 7 防雪林の生育不良区と良好区の土層断面の模式図

図 7 は、生育不良区と良好区の土層断面の違いを模式的に図化したものである。土壌の乾湿については、両試孔とも上層部が半湿（手のひらをつけると濡れる）、下層部は湿（土塊を握ると水が滴り落ちる）状態であった。地下水位は生育良好区の方が高いが、グライ斑の含有状態から勘案すると、降雨後の調査による一時的なものと考えられる。

一方、生育不良区においては、表層近くまでグライ斑が「すこぶる富む」状態であり、常時還元状態にあることが窺えた。透水試験においても両区共に注水後の水位が上昇しており（図 8）、浸透しにくいに加え、試孔の周辺から表面張力によって土壌の間に保持されている毛管水が流入し、水位が上昇したものと考えられる。

また、生育不良区は、良好区に比べ固相の割合が高く、植栽基盤が硬く締まっており、2層目に硬盤層が確認された。

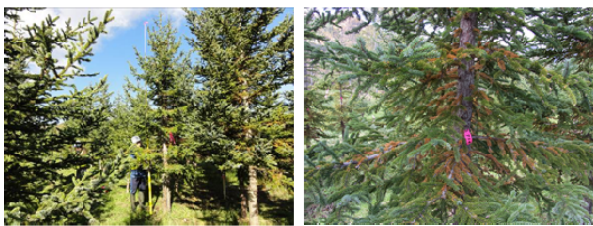
図 12 防雪林の生育良好区の計測木全体と針葉の褐変事例

生育不良区および良好区共に、年伸長量から見ると健全な生育をしていると判断されるが、葉の黄変や褐変の割合が高かった。図 12、図 13 に計測木の変色状況を示す。生育良好木と不良木においては、葉の変色の割合に大きな差は確認されなかったが、葉の大きさが異なり、不良木は葉が小さい傾向が見られた（図 14）。

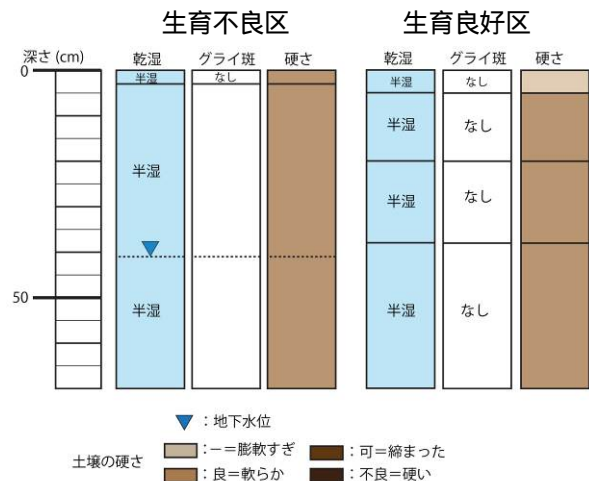
図 15 B 防雪林の生育不良区と良好区の土層断面の模式図

図 15 は、B 防雪林の生育不良区と良好区の土層断面の違いを模式的に図化したものである。

土壌の乾湿については、両者とも半湿の状態であった。生育良好区では地下水は確認されていないが、不良区では深さ 40cm 付近にあり、調査後には周辺からの毛管水の流入により試孔が満水となった。不良区は良好区に比べ一段低い盛土で、近辺から水が流入しやすいため、地下水水位が常時高い状態にある可能性がある。但し、石礫が多いため明瞭なグライ斑は確認できなかった。

土壌の硬さについては、石礫が多く明瞭な差は確認されなかったが、三相比から不良区では良好区よりも固相率(3.1.6 参照)が高く、締め固まっていると考えられる。

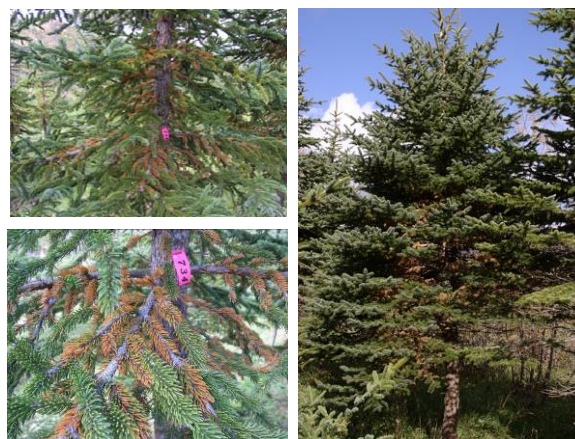
図17 B防雪林(生育良好区)の褐変事例  
(左/アカエゾマツ、右/ブンゲンストウヒ)

B防雪林の生育良好区では、アカエゾマツだけでなく、隣接するブンゲンストウヒでも葉の褐変が

生じており(図17)、何らかの影響が生じている可能性がある。

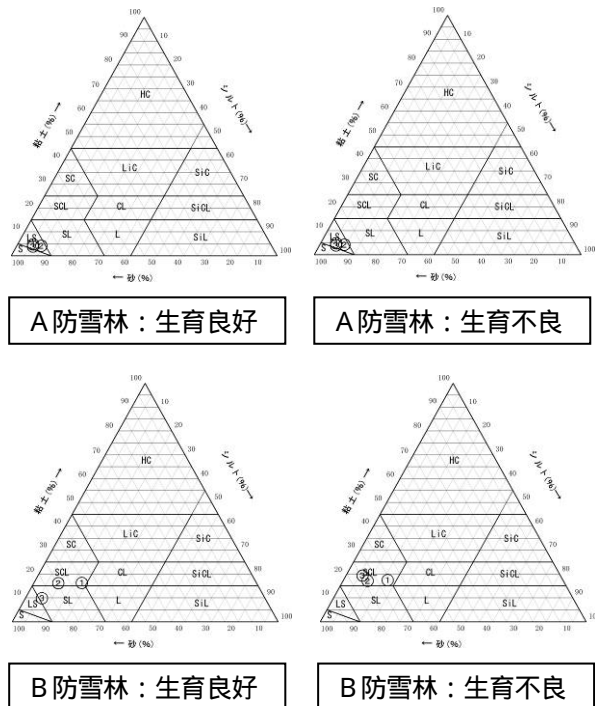
図 18 調査区の土性三角表分布図

土性とは、土壌を粒径組成(土壌粒子の大きさ別(粘土、シルト、砂)の重量割合)に基づき分類したものであり(表 6)、植栽基盤としては、砂壤土または壤土が望ましいとされる<sup>5)</sup>。図 19 に各調査区の土性の三角図表を、図 19 に「土壤地理学特論」<sup>8)</sup>による生育基盤の土性と樹木植栽の評価を示す。A 防雪林は2 調査区ともに壤質砂土であり、本来ならば土壤改良が必要と判断される。一方、B 防雪林は砂質埴土壌、砂壤土で樹木には環境ストレスとして作用することはない。なお、各防雪林の生育良好区と不良区の土性に差異は確認されなかった。

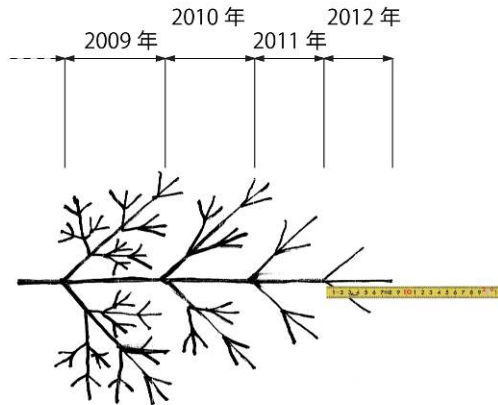
図 34 枝の年間成長量計測の模式図

年輪解析に用いた試料木の枝階間の成長量、および枝階ごとに枝の年間成長量を計測した。図34に枝の年間成長量の計測方法を模式的に示す。計測対象は道路と平行なW1とそれに直交するW2である。図35は、計測結果を枝階ごとに年成長量を整理し、模式的に示したものである。枝は樹幹に直交しないため、必ずしも正確な樹形を表すものではないが、およその樹形の成長過程を追うことができる。

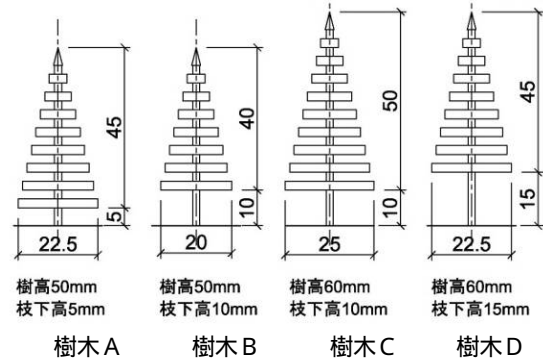
図 51 使用した樹木模型

防雪林を構成する樹木について、樹高と樹冠直径は道路吹雪対策マニュアル<sup>1)</sup>等を参考に、間引きを行う目安とされる隣接する樹木の樹冠が触れあう時期を想定して 4 サイズ（樹木 A、B、C、D）設定した（図 51）

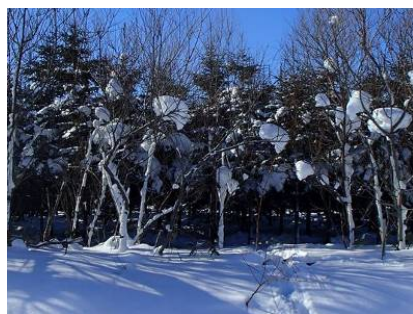
測定箇所の道路側からの状況を図 67、図 68 に示す。図 68 は防雪柵が撤去されている箇所であるが、後方は透けて見えない状態である。

図 68 測定地点の道路側からの様子  
(調査区 B・防雪柵なし)
