積雪寒冷地における河川用機械設備の維持管理手法に関する研究

担当チーム：寒地機械技術チーム、寒地技術推進室

A STUDY ON MAINTENANCE METHODS FOR RIVER MECHANICAL EQUIPMENT IN COLD, SNOWY REGIONS

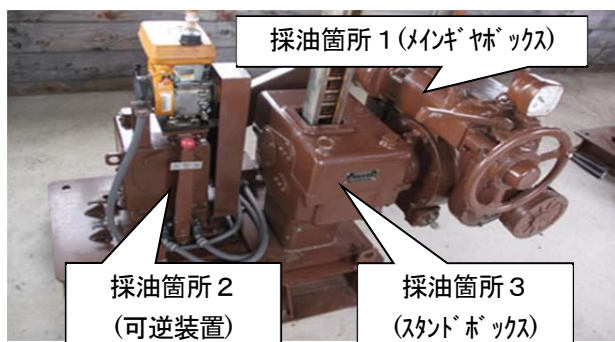
図-3 樋門開閉装置と採油箇所

樋門開閉装置は、設置箇所により種々の型式がある。代表的な開閉装置を**図-3**に示す。

採油箇所は、メインギヤボックス、可逆装置、スタンドボックスの3箇所とした。給油口より真空引き吸引ポンプにより採油し、検体毎にサンプリングチューブを新しいものに交換して、サンプル間での混入の防止に努めた。採油量は、各箇所500ml程度とし、潤滑油が機械内部で均一な状態になるように樋門の開閉操作を十分に行ってから採油した³⁾。採油検体例を**図-4**に示す。平成23年度から平成25年度まで68樋門で採油した。

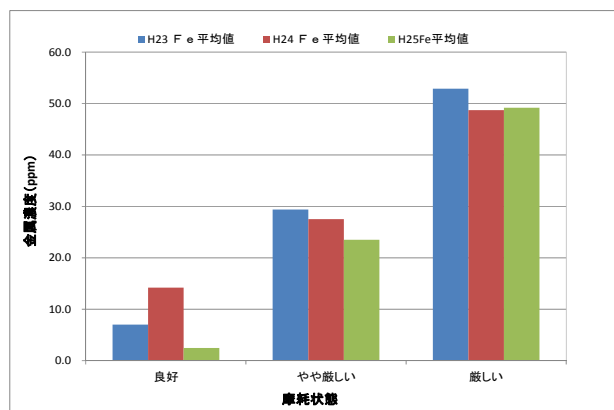
図-7 摩耗状態と金属濃度平均値 (Fe 値)

金属濃度については Fe 値、Cu 値ともに 3 カ年の結果においては特段の傾向は見られなかった (図-7, 8)。

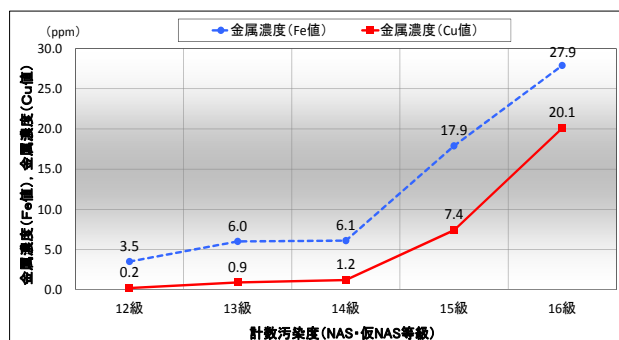
図-9 計数汚染度と金属濃度平均値

その結果、金属濃度 (Fe 値、Cu 値) は、NAS 等級、仮 NAS 等級の上昇に伴い上昇し、特に仮 NAS15 等級以上において大幅な上昇を確認した (図-9)。

潤滑油の汚染度の悪化は、ギヤやギヤボックスに使用されるベアリング (Fe) 又はベアリング保持器 (Cu) の摩耗へ影響を及ぼす。特に仮 NAS15 等級を境に Fe 値、Cu 値が大幅に上昇していることから油中に混入した異物が一定の数量を超えた際には、機器の摩耗促進への大きな影響があると考えられる。

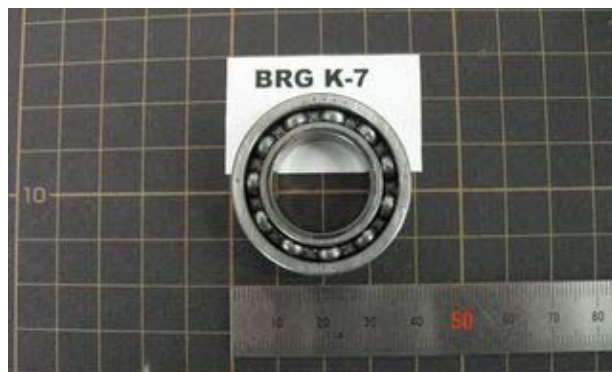
図-10 ベアリング写真

ベアリングの各構成要素 (外内輪、転動体、保持器) について、光学顕微鏡、電子顕微鏡 (SEM) により、表面の損傷状態を確認した。代表写真を図-10~13 に示す。

ベアリング表面の摩耗状態の観察を行った結果、切削摩耗による $10\mu\text{m}$ 程度の切削痕が多数見られた。

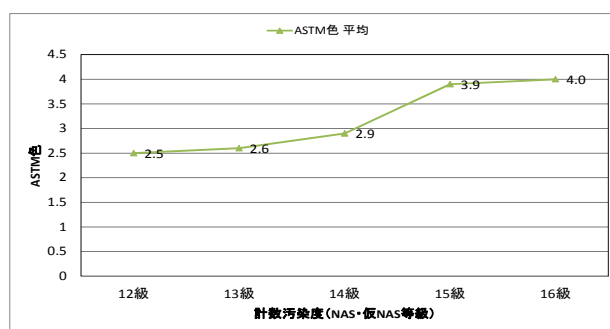
図-16 計数汚染度とASTM色測定値①

仮NAS13等級～15等級の検体において、ASTM色測定値の平均値は、2.6、2.9、3.9となり計数汚染度の上昇とともにASTM色が濃くなる結果となったが(図-16)、変化が微量であり、同一等級内での色のばらつきも多く(図-17)、基油の色に影響されるためASTM色を用いて簡易に計数汚染度の判別を行うことは難しいことがわかった。

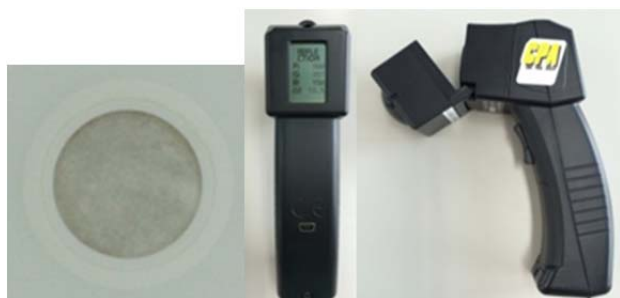
図-18 メンブランパッチ（左）と CPA（右）

本田ら^{5),6)}は、新しい油中汚染物の判定法としてセルロース・アセテートの白色フィルタ（メンブランフィルタ）を用いて、そのフィルタ上に捕集された汚染物を色で判別する手法を提案するとともに、色相判別装置（CPA: Colorimetric patch Analyzer）を開発した（図-18）。

本手法は、潤滑油をろ過したメンブランフィルタをパッチ化したメンブランパッチに白色光を投射し反射光と透過光を用いて、RGB 値、最大色差 (MCD)、色相距離 ΔE_{RGB} の各色パラメータを測定する。

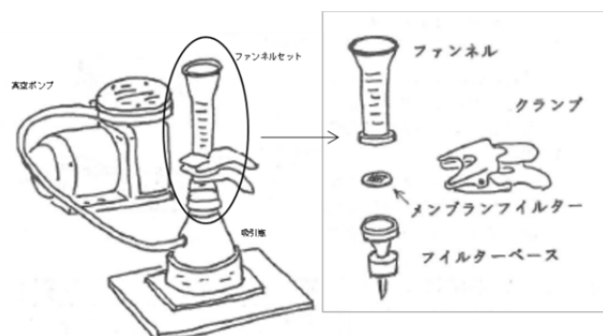
図-19 コンタミチェッカー

て、(株)クリーンテック製のコンタミチェッカーを用いた（図-19）⁷⁾。

フィルタベース部に孔径 0.8 μ m のメンブランフィルタをセットし、試料油 5ml を注入後、真空ポンプにより吸引しろ過する。その後、石油エーテルにてメンブランフィルタの油分を除去し乾燥させる。作成したメンブランフィルタを色相判別装置で測定できるようにパッチ化し色相判別装置 (CPA) を用いて各色パラメータの測定を行う。

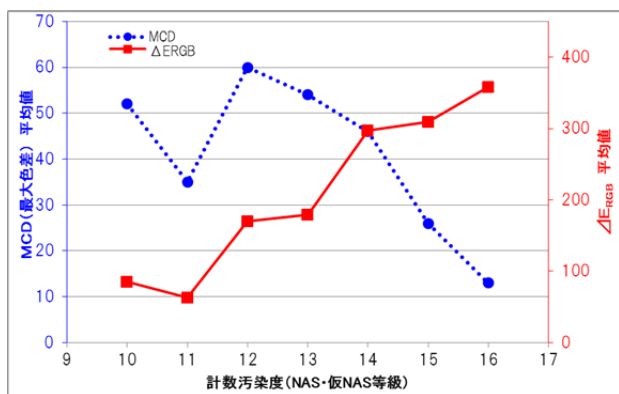
図-20 計数汚染度と MCD 及び ΔE_{RGB}

図-20 に計数汚染度 (NAS・仮NAS 等級) と最大色差 (MCD) 及び ΔE_{RGB} の平均値の結果を示す。計数汚染度の上昇に伴い最大色差 (MCD) は減少、 ΔE_{RGB} は上昇する傾向が確認できた。

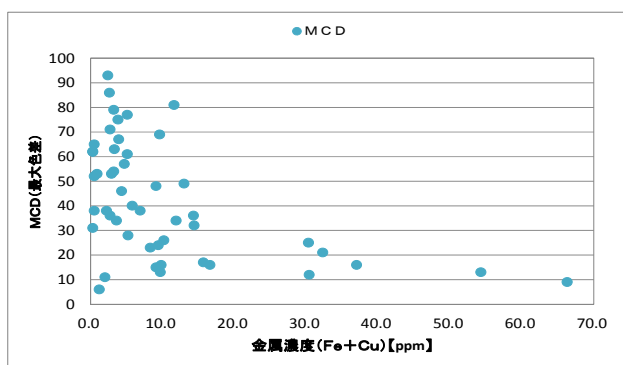
図-21 金属濃度 (Fe+Cu 値) と MCD

図-21 に金属濃度 (Fe+Cu 値) と最大色差 (MCD) との関係を示す。金属濃度 (Fe+Cu 値) が 15ppm 以上の場合、最大色差 (MCD) が 30 以下となるなど、金属濃度 (Fe+Cu 値) の上昇とともに最大色差 (MCD) が減少することを確認した。

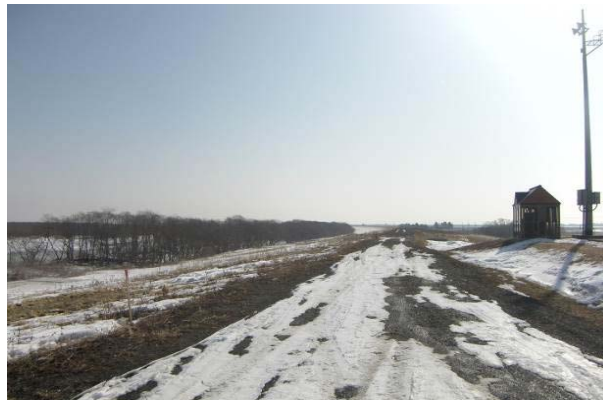
図-27 堤防積雪状況

全樋門において堤防で除雪は行われていなかった。しかし、本調査時は積雪深がない堤防がほとんどで、多い堤防でも積雪深は17cmであった（図-27）。

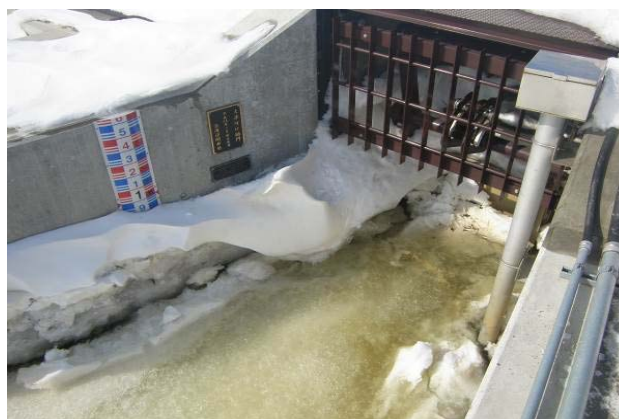
図-28 門柱レスゲート 積雪状況

また、施設周辺、扉体、戸当たり、河川等の凍結状況を図-28, 29, 30に示す。氷厚は平均20cm程度であったが、大津河口樋門で44cm、大津樋門で33cmあった（表-8）。扉体周辺の凍結により、ゲートの開閉が困難になる可能性があることがわかった。

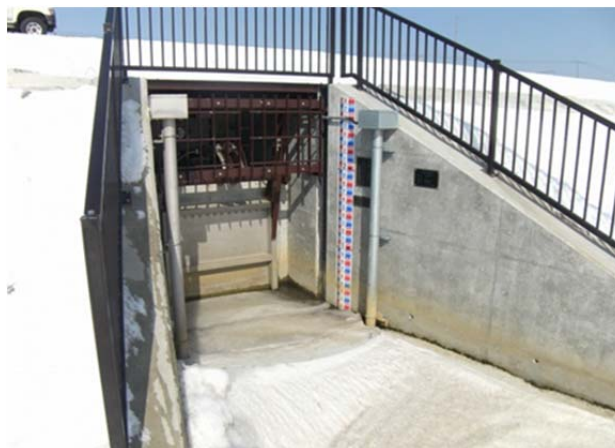
図-31 門柱レスゲート扉体付近状況①

扉体の開度（角度）については、十勝川の1樋門（大津河口樋門）及び浦幌十勝川の4樋門（十勝太樋門、十勝太東5線樋門、豊北第1樋門、静内川第1樋門）において、扉体が全閉（開度0度）になっていた。

門柱レスゲートは通常、開度8度程度で開いており、堤内・堤外の水位に応じて開度の調整を自動で行う構造で、開度が0度になるのは堤外側（吐口側）の水位が高い時である。図-31, 32, 33に扉体付近状況を示す。
