## 積雪寒冷地における新たな交差構造の導入に関する研究（H26 年度報告）

担当チーム：寒地交通チーム、  
寒地機械技術チーム

我が国の国土面積の約6割は積雪寒冷地域に位置しているが、ラウンドアバウトの運用に際しては、適切な冬期管理が求められる。本研究は、苫小牧寒地試験道路に小型環道1車線型ラウンドアバウトを試験設置し、ラウンドアバウト設計に関する基礎検討や冬期管理に資する実験を実施した。実際の除雪車を使用したエプロン部除雪に関する実験により、除雪装置接触による縁石の損傷について、エプロン端部形状別にデータを取得した。また、除雪前後及び防滑材の散布の有無別の走行実験により、ドライバーの運転挙動の変動のデータを取得した。  
キーワード：積雪寒冷地、交差構造、ラウンドアバウト、走行性、冬期維持管理

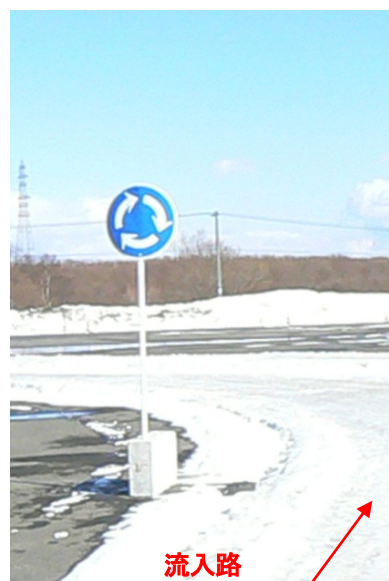
図2 「環状交差点における右回り通行」の標識

過年度においては、「止まれ」もしくは「徐行」の標識をラウンドアバウトに設置して走行実験を行っていたが、我が国においても、平成26年9月1日より、道路交通法第4条第3項により、「環状交差点における右回り通行」の規制実施基準が定められた。よって、本年度 (平成26年度) の実験については、「環状交差点における右回り通行」の標識 (図2) をラウンドアバウトに設置し、実験を実施した。

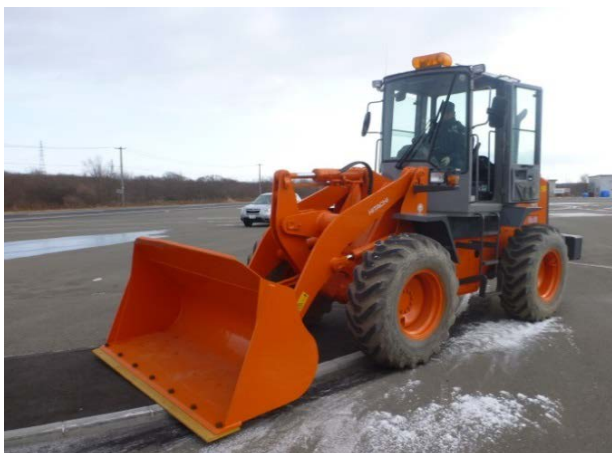
写真4 ホイールローダ (7t級)

試験にはホイールローダ（7t 級）（写真 4）と、モーターグレーダ（3.1m 級）（写真 5）を使用した。ホイールローダは除雪装置（バケット）の左右で独立した高さ調整はできないが、モーターグレーダの除雪装置（ブレード）は調整することが可能である。

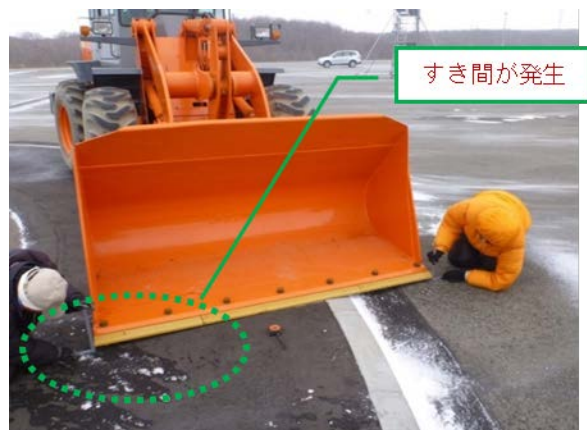
図4 計測イメージ (ホイールローダ)

図5 バケツの接地状況 (ホイールローダ)

半円型の模擬エプロンにおいて、雪のない状態でホイールローダの右側タイヤをエプロンに乗り上げてバケツをエプロン面に接地させ、バケツ右端部のエプロン面とのすき間の高さ(残雪高さ)を計測し(図4、図5)、これを5回繰り返して、平均した。また、7~14cm程度の雪を盛って敷き均し、ホイールローダで除雪後(写真6)、残雪高さを5~13測線で計測し、これを各模擬エプロンで3回繰り返した。なお、バケツ端部は雪がくずれて残雪高さを計測できないため、バケツの途中の3点における残雪高さからバケツ右端部の残雪高さを算出した。

計測の結果、残雪高さの最大値は、雪のない状態では63mm、除雪後では47mmとなり、ともにエプロン高さが6cmの場合であった(表1)。雪のない状態に比べて除雪後の残雪高さが小さくなったのは、タイヤの下の雪の影響で車体の傾斜角度が減少したためと考えられる。

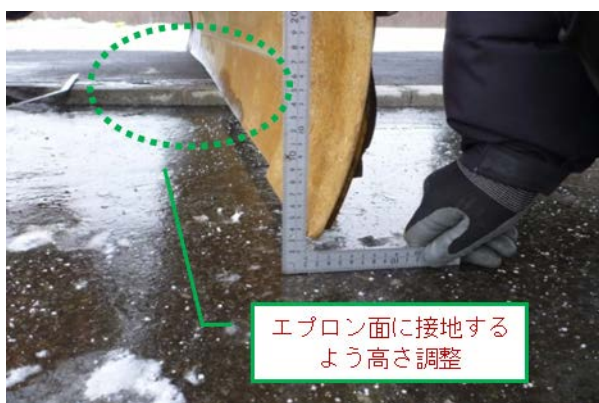
次に、雪のない状態でモータグレーダの右側タイヤをエプロンに乗り上げてブレードの推進角を 90°とし、ブレードがエプロン面に水平に接地するようブレードの高さを調整(図 6、図 7)して、ブレードとエプロン面とのすき間(残雪高さ)を計測した。

図 6 計測イメージ (モータグレーダ)

図 7 ブレードの接地状況 (モータグレーダ)

計測の結果、雪のない状態では、ブレードとエプロン面のすき間は生じなかったが、除雪後ではエプロン高さが 5cm (鉛直部 2cm+傾斜面) で残雪高さは 15mm であった(表 2)。

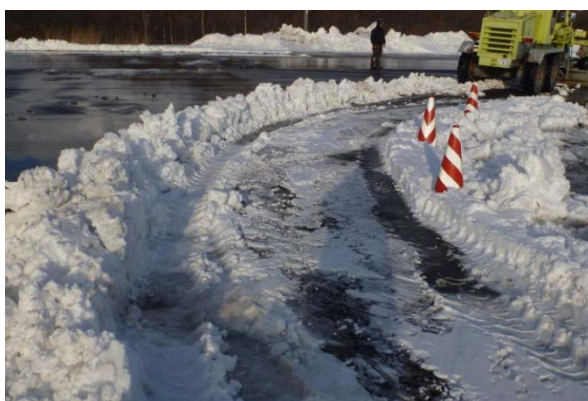
写真 7 残雪の発生状況 (モータグレーダ)

また、8~17cm 程度の雪を盛って敷き均し、モータグレーダで除雪後(写真 7)の残雪高さを 7~10 測線で計測し、これを各模擬エプロンで 3 回繰り返した。なお、モータグレーダはブレードを左右別々に高さの調整ができるので、ブレード右端部ではなくブレード途中の 3 点の残雪高さを平均した。

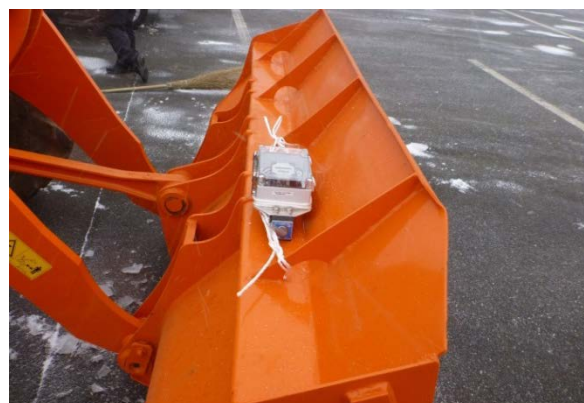
写真 8 加速度計の取付状況 (ホイールローダ)

除雪車の除雪装置に加速度計(スリック社製 G-MEN DR20)を搭載し(写真 8、9)、除雪装置のエッジをエプロン端部の縁石に接触させた時の、縁石の損傷度合いと加速度を計測した。

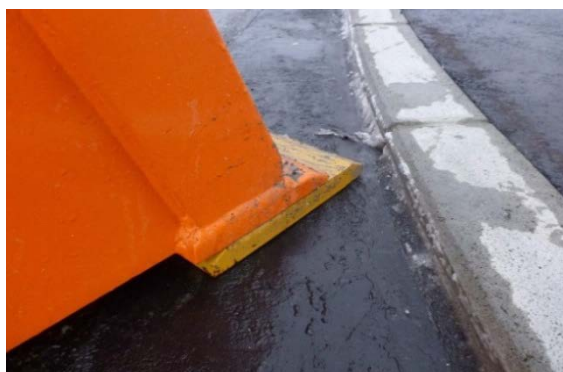
写真10 バケット接触イメージ  
(高さ 2cm, ホイールローダ)

計測の結果、ホイールローダのバケット接触 (写真10) では、鉛直形状の全ての縁石で下端部 (路面) から欠損が発生し、その大きさはエプロン高さ 4cm で幅 23cm×奥行 7cm (平均値) であった (表3)。また、すりつけ形状の縁石では傾斜角度 13° で欠損は生じなかった (写真11)。

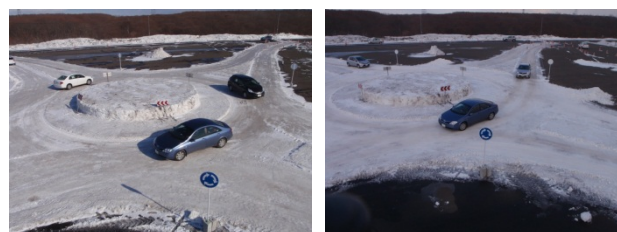
写真 14 実験ケース別の路面状態

積雪寒冷地のラウンドアバウトに圧雪路面が生成された条件を再現し、被験者参加による走行実験を行った。被験者 10名が参加し、ラウンドアバウトを自由走行した。被験者は、普通運転免許証を有する年代別に20代から5名、60代以上から5名の全て女性であった。走行実験は、圧雪路面状態の除雪作業前後及び防滑材（砂）の散布の有無別に3ケース実施した（表5、写真14）。被験者は、実験車両の車両運動測定車（平成14年式日産プリメーラ、UA-TP12）を運転し、同車に搭載しているデータロガー（レーステクノロジー社製、DL-1）により、速度、加速度（前後、横）を測定した。

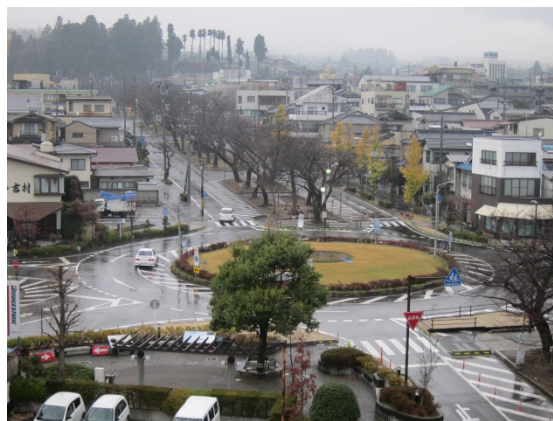
写真15 ラウンドアバウト  
(長野県飯田市吾妻町)

けるラウンドアバウト普及に向けて大きな前進が図られた。平成25年には、長野県飯田市東和町で小型の環道1車線型ラウンドアバウトが新設されるに至ったのを始め、新設及び既設を含め、国内44箇所が環状交差点として指定され、運用されている(平成27年4月現在)。(写真15、写真16)

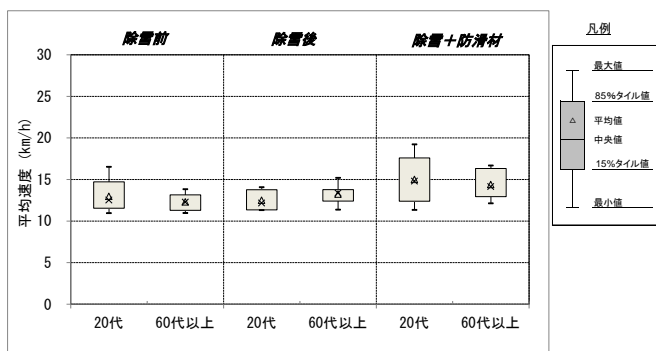
図8 環道内の平均速度の実測結果

ラウンドアバウトを270度走行した際の、環道内の平均速度について、実験ケース別及び被験者の年代別に集計したところ、**図8**を得た。実験時の路面状態は3ケースともに、圧雪路面状態であった。除雪作業の実施及び防滑材(砂)の散布後については、20代並びに60代ともに平均で3~4km/h程度、速度が向上することが示された。
