流水勢力変動に伴う沿岸防災の対策手法に関する研究

担当チーム：寒地水圏研究グループ（寒冷沿岸域）

キーワード：流水勢力、波浪増大、海岸道路、波の遡上、盛土被害

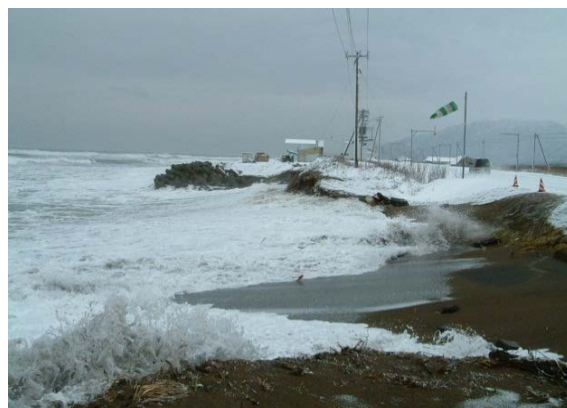
写真-1 国道への高波遡上事例（宗谷地方沿岸国道）

我が国においては、地域の主要な交通路が海岸線の直近に位置している場合も多く、このような箇所では高波により交通障害が発生することがある。近年は海岸に襲撃する波高は増加傾向となっており、冬期において北海道オホーツク海沿岸に位置する道路盛土が高波時に侵食される被害が報告されている（写真-1）。被害の発生した海岸は、比較的緩い自然勾配からなる複合勾配地形となっている。海岸道路の盛土は波の作用によって侵食されるものと考えられるが、このような地形に対応した波の遡上特性や盛土の侵食発生限界などの研究は多くはない。越智ら⁴⁾は、海岸道路における路肩部が高波により大きく被災した場

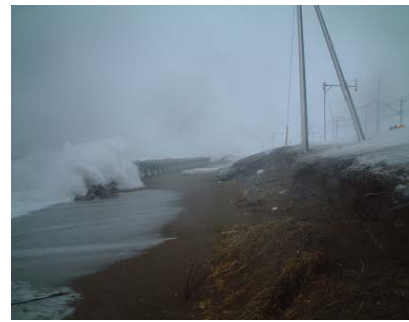
(a) 被災事例 1 (A 地区)

被災事例1(A地区)は2004年1月14日に発生し、同日の22時に近隣のナウファス波浪観測点の紋別(南)では、10年確率波相当の有義波高 $H_{1/3}=7.16\text{ m}$ 、最大波高 $H_{max}=10.73\text{ m}$ 、有義周期 $T_{1/3}=10.5\text{ s}$ 、潮位 $D.L.+1.05\text{ m}$ を記録した。断面地形(図-4(a))は、オホーツク海沿岸において特徴的な自然海浜からなる複合緩勾配海岸であり、汀線付近から道路盛土までの海底勾配は1:10程度で、距離は60m程度であった。道路面の標高は $D.L.+7.9\text{ m}$ であり、波は路面まで遡上し、盛土に軽微な被害があ

写真-2 オホーツク海沿岸の被災状況

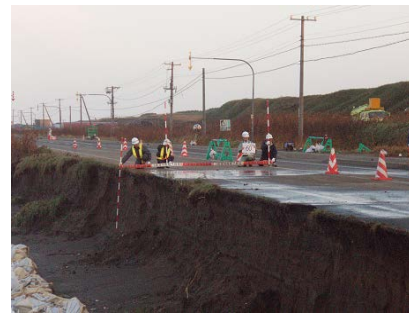
(b) 被災事例 2 (B 地区)

年確率波相当の有義波高 $H_{1/3} = 7.45$ m、最大波高 $H_{max} = 11.47$ m、有義周期 $T_{1/3} = 12.6$ s、潮位 D.L.+1.66 m であった。被災範囲は延長約 100 m、高さ約 3 m、幅約 7.5 m となっており、路肩舗装部分が欠落するまで侵食・崩壊が進行した。断面地形（図-4 (b)）は汀線付近から道路盛土までの海底勾配は 1:8 程度で被災事例 1 とほぼ同様だが、距離は 25 m 程度しかなかった。波の遡上は、被害状況から道路面のレベル(D.L.+5.5 m) まで達していたと推定される⁵⁾。

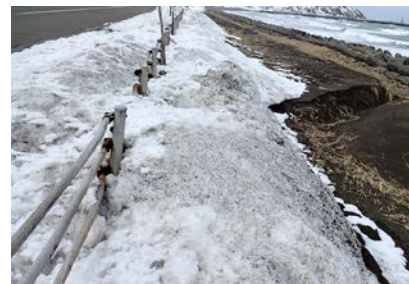
(c) 被災事例 3 (C 地区)

被災事例 3 (C地区) は被災事例 1 と同じ日時に発生し、盛土の法先に軽微な侵食が確認された事例である。断面地形（図-4 (c)）は汀線付近から道路盛土までの海底勾配は 1:15 程度で、距離は 60 m 程度であった。

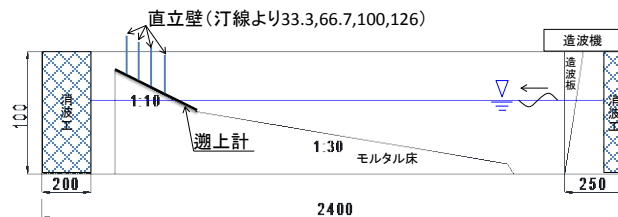
図-5 実験水路 (単位: cm)

盛土被害の発生条件を明らかにするため、被災事例 1 における波の遡上を水理模型実験により再現した。図-5 に示す反射吸収式造波装置を備えた2次元造波水路 (長さ 24 m、幅 0.8 m、深さ 1.0 m) に、現地の地形条件に合わせて 1:30 および 1:10 勾配のモルタル製固定床を設置した。模型縮尺は 1/45 とし、盛土被害の発生条件を調べるための直立壁を、汀線から 33.3 cm ~ 126.0 cm の範囲に配置した。実験にはすべて不規則波を用い、1 波群を 200 波とした。波浪条件は、被災相当波浪である $H_0 = 7.5$ m、 $T = 10.5$ s (水位 D.L.+1.05 m) を含めて、周期 2 種類、波高 6 種類に変化させた。以上の実験条件をまとめて表-2 に示す。

水路床の 1:10 勾配部分に幅 2 cm の溝を設けて、容量線を斜面と同じ高さになるように設置し、波の遡上を計測した。遡上高 R は静水面を基準とし、上方を正と定義した。サンプリングタイムは 0.03 s 程度とし、同一の計測を 3 回行って、その平均値を採用した。遡上計の精度の検証を行う

速 $u_{2\%}$ とした。また、水脈厚 η （水底からの波高頂）は、堤防を汀線より陸側に置いた場合の打上げ高さとの関係を明らかにしている富永・久津見¹¹⁾の実験データを準用して算出した。ここでは、図-5に示す位置に直立堤を設置したときの $R_{2\%}$ に該当する打ち上げ高さから $\eta_{2\%}$ を推定した。

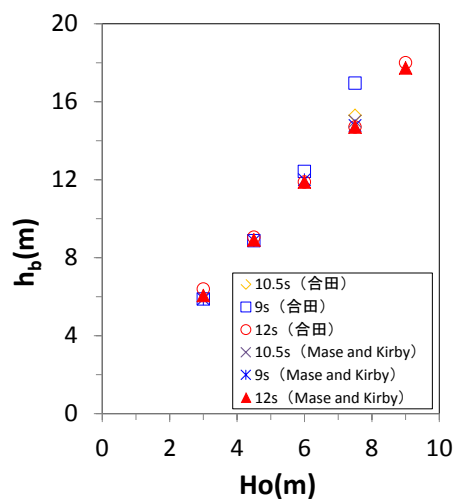
図-6 沖波波高 H_0 と砕波水深 h_b の関係

複合勾配条件の波の打上げ高さの推定には、中村ら⁹⁾の改良仮想勾配法を適用するのが一般的である。図-6は、被災事例1 (A地区) を対象に、前出の表-2に示す波浪条件に対して砕波水深 h_b を合田⁷⁾および Mase・Kirby⁸⁾を踏襲し算出したものである。玉田ら⁹⁾にもあるように本実験の条件は、海底勾配 i が 1:10~1:30 でかつ波形勾配 $H_0/L_0 = 0.02 \sim 0.05$ の範囲となっており、合田⁷⁾の砕波水深とはほぼ一致する値となった。
