ひび割れ損傷の生じたコンクリート部材の性能に関する研究

担当チーム：橋梁構造研究グループ

【要旨】

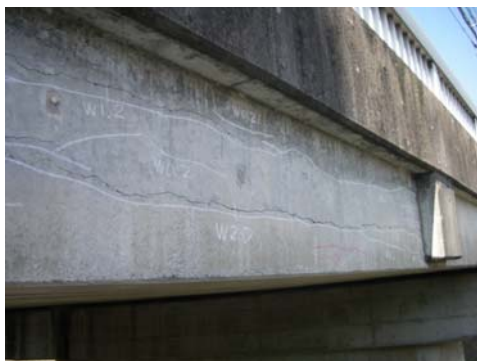
図-1.1 ウェブ水平ひび割れの事例

近年、一部のプレストレストコンクリート（PC）桁端部のウェブに、アルカリ骨材反応等に起因すると考えられる水平ひび割れが発生している（図-1.1）事例¹⁾²⁾が報告されており、せん断耐力の低下要因になることが懸念される。ひび割れの発生したコンクリート部材の耐荷性能評価には、ひび割れ程度の影響評価が重要となるが、確立した評価手法はない。そこで本研究では、PC 桁端部の水平ひび割れがせん断耐力に与える影響評価を目的として、桁端部のウェブ中心に模擬ひび割れを導入した矩形断面供試体 3 体、中空断面供試体 1 体および、各々ひび割れの無い基準供試体を 1 体ずつ作成し、載荷実験を実施した。この実験により、桁端部のウェブの水平ひび割れがせん断耐力に与える影響を考察し、将来的には、同様の損傷が生じた既設橋梁の耐荷性能評価に資する資料を提示することを目的としている。

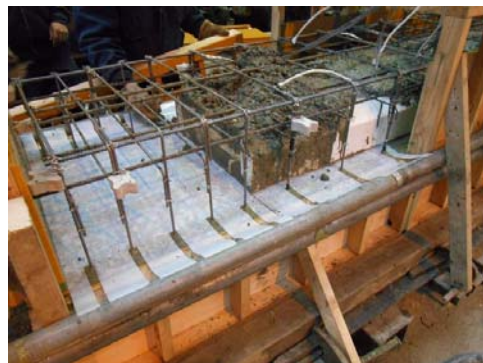
図-2.2 模擬ひび割れ導入状況

既往の研究¹⁾²⁾においては、桁端部のウェブ中心に発生したひび割れ深さがスターラップに達していないものの、桁全長にひび割れが発生している事例が報告されている。本研究における模擬ひび割れは、極端に損傷が進展した状況を想定して貫通ひび割れとした。模擬ひび割れ長さは、支点と載荷点を結ぶラインまでの 1050mm（No. 2, No. 6）、載荷点直下までの 1800mm（No. 3）、中間の 1400mm（No. 4）である。模擬ひび割れは、図-2.2 のとおり、コンクリート面の摩擦を低減させるため、供試体打設時に厚さ 0.1mm のテフロンシートを 2 枚重ねたものを設置する方法で導入している。

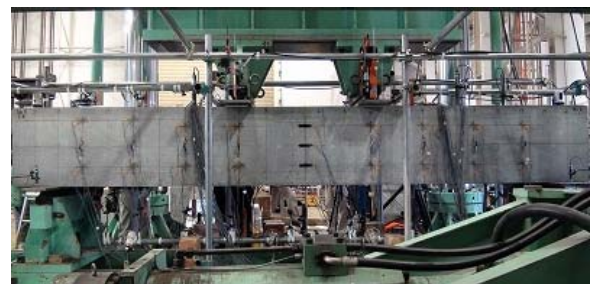
図-2.3 荷重試験機（供試体据付け状況）

載荷実験は、土木研究所所有の載荷試験機（最大荷重 1500kN）で行った。載荷方法は、単純 2 点載荷による単調載荷である。図-2.3 は、載荷試験機に供試体を据付けた状況である。
