## 11.2 積雪寒冷地の河口域海岸の形成機構解明と保全に関する研究

担当チーム：寒地水圏研究グループ（寒冷沿岸域）

## A STUDY OF COASTAL AND ESTUARINE PROCESSES FOR COLD REGIONS

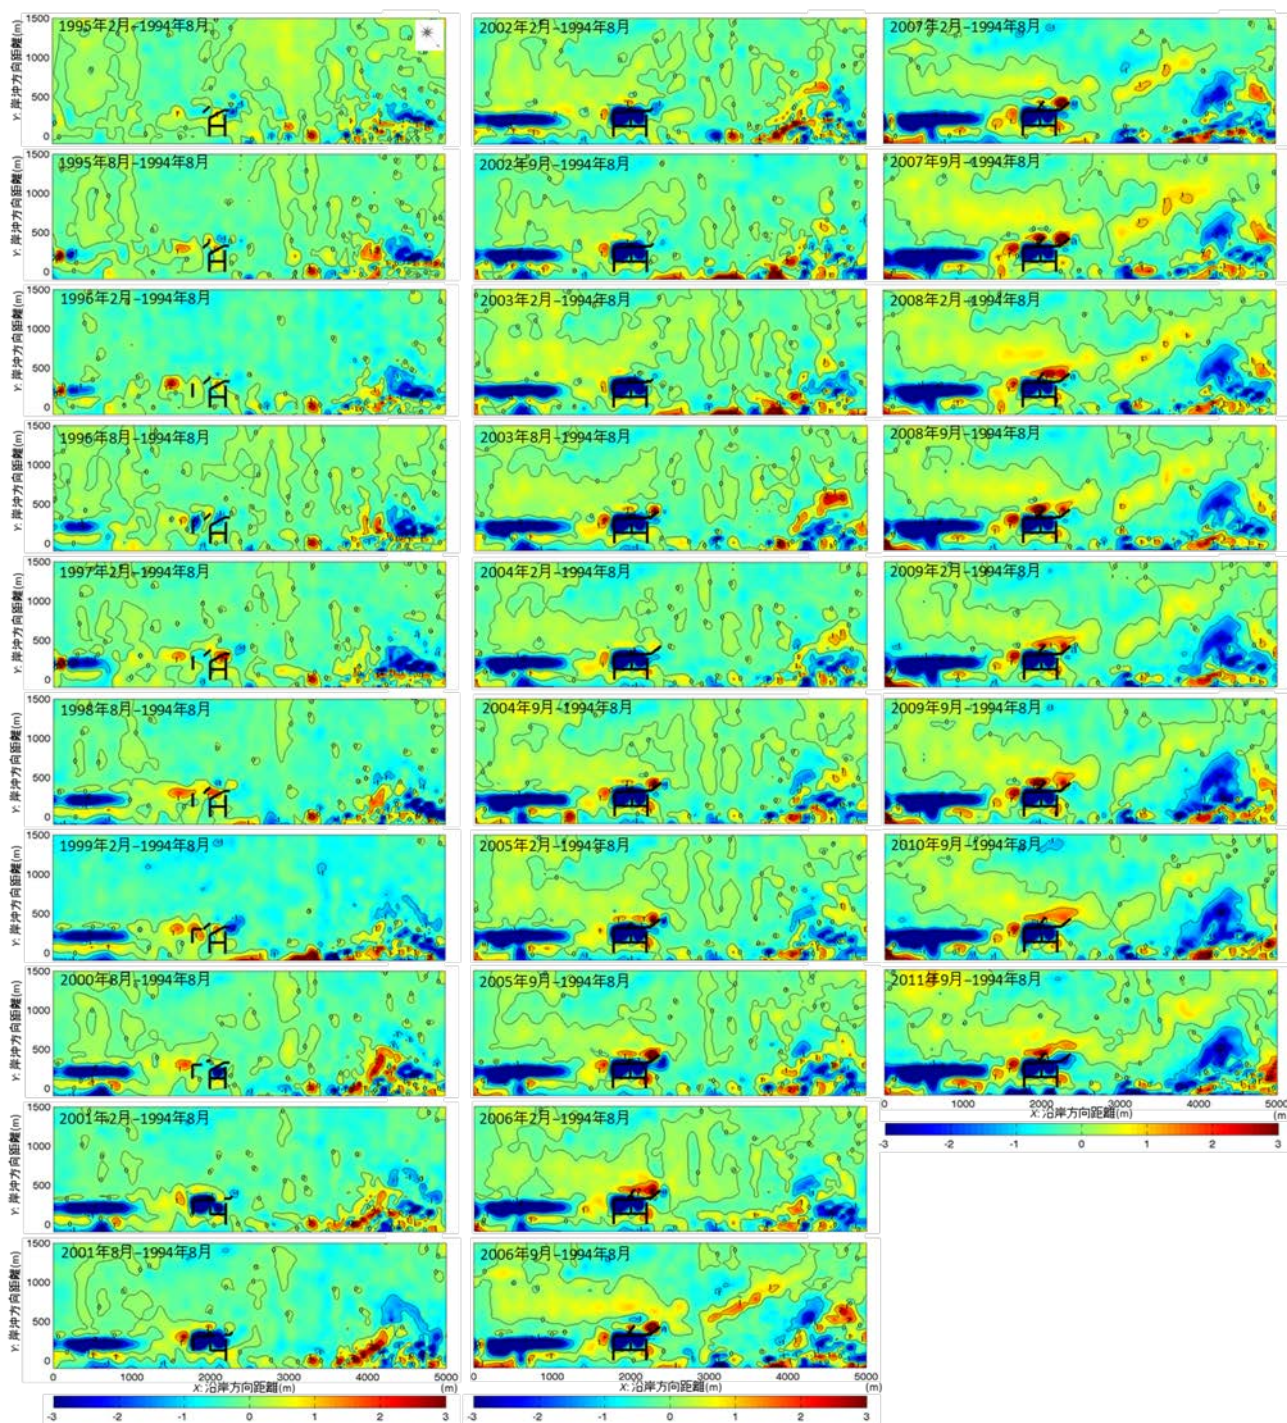
図-15 1994年8月を基準とした地形変化量

図-15は1994年8月を基準とした地形変化量を示している。この図では、堆積量を正の値（赤色）、侵食量を負の値（青色）で示している。2011年9月までに漁港東側に堆積していた土砂が大幅に減少し、水深が2 m 以上も増加した。この領域が急激に侵食した原因については現段階では不明であるが、鶴川沿岸域の東側（測量範囲外）に建設された護岸からの回折波が侵食原因の一つとして考えられる。漁港周辺には土砂が堆積しているが、2基の防砂堤によって港内側への土砂の移動が抑制されている。河口テラスでは河川からの出水や波浪の影響によって局所的に地形が大きく変動する様子が確認できる。出水時には大量の土砂が河川から海域に流出し、その過程において砂嘴がフラッシュされる。1994年から2001年まではテラス西側の侵食傾向が顕著に見られるが、その後、徐々に侵食範囲が東側へ移動し、2011年9月では1994年8月と比べて河口テラスのほぼ全域が2 m 程度も侵食

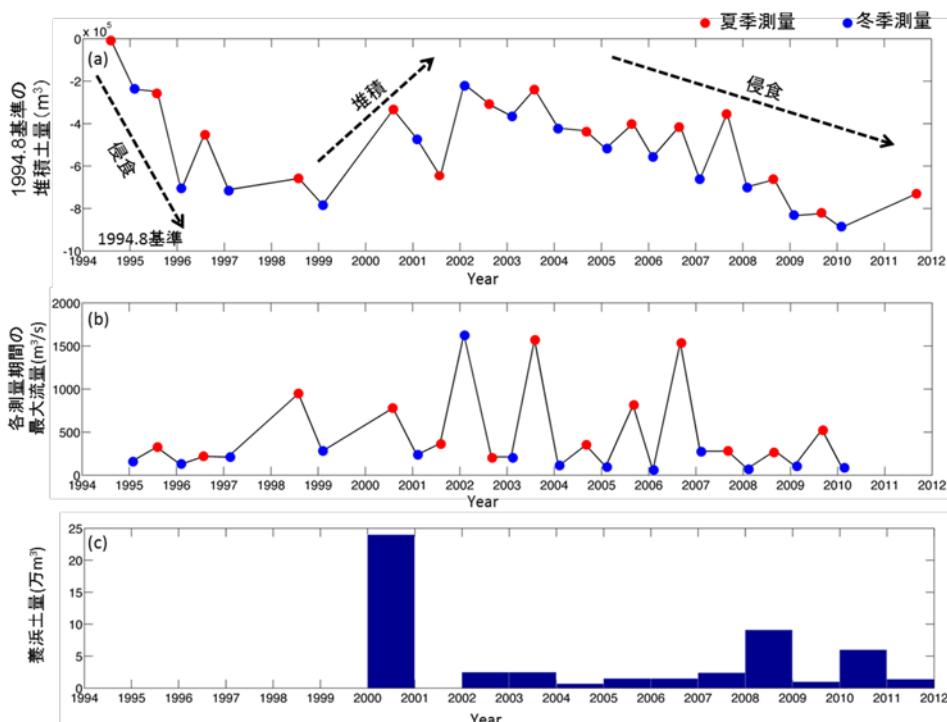
図-17 1994年8月を基準とした河口テラスの地形変化量と月別最大流量、養浜履歴

図-17は(a)1994年8月を基準とした河口テラスの地形変化量と(b)各測量期間の月別最大流量および(c)養浜履歴を示している。河口テラスは河道掘削が行われていた1997年まで急速に侵食が進み、その後、河道での砂利採取が禁止された1998年から大規模な養浜が行われた2000年にかけて地形が回復した。一方、2001年以降、大規模な出水が頻繁に生じたことにより河川から河口テラスに大量の土砂が供給され、さらに養浜も継続されていたにもかかわらず、河口テラスは徐々に侵食されている。特に河川からの土砂供給がほとんど期待できない、冬季における侵食量が大きいことが確認できる。

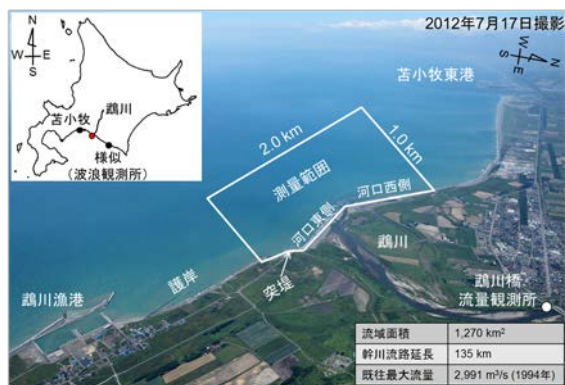
図-19 河口地形測量の範囲

河口の地形観測は2013年4月から2014年9月までの間、沿岸方向約2 km、岸沖方向約1 kmの範囲(図-19白枠内)において19回行われた。沖から水深1 m程度までの海域では小型船に超音波式測深機(M9, SonTek社製)を設置し、測線間隔50 mで深浅測量を行った。測深データに対して

量は約29.4万 m<sup>3</sup>となる。図-19に示すように、測量範囲よりも東側には漁港、護岸、突堤があり、これらの構造物が西向きの沿岸漂砂をほぼ遮断しているため東側領域が侵食し、侵食された土砂が西側領域に堆積していると考えられる。また、水深5mよりも深い領域の地形変化量

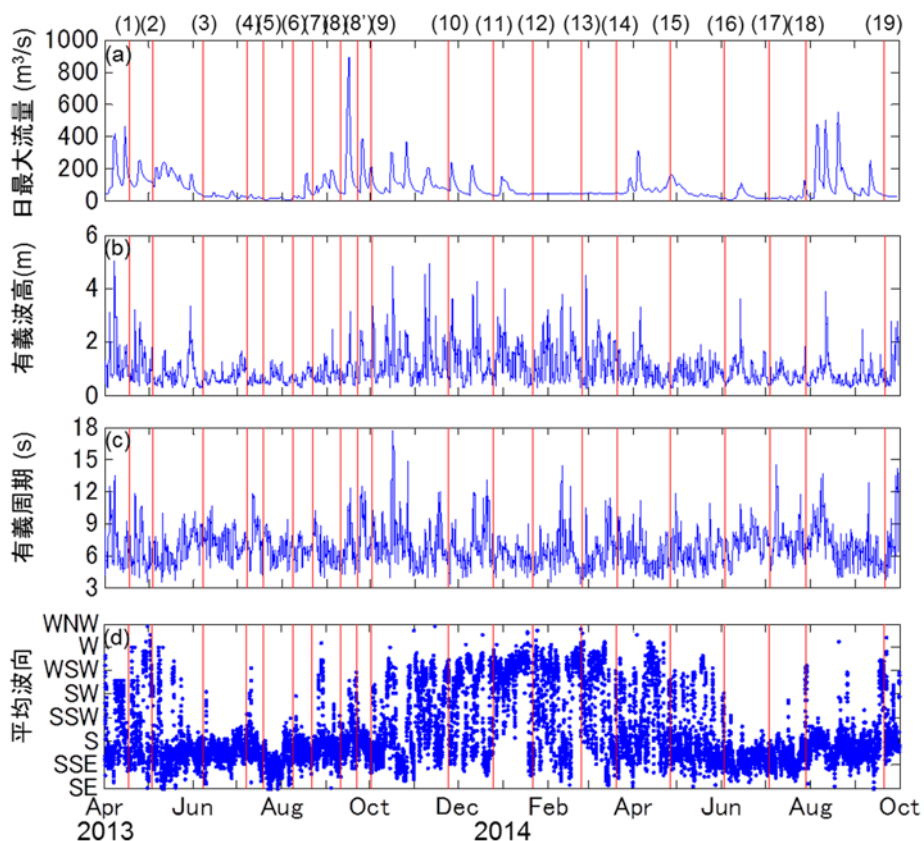
図-21 (a) 鶴川の日最大流量、(b) 様似漁港沖の有義波高、(c) 有義周期、(d) 平均波向き (赤線：測量実施日、(8')は陸上測量のみ実施、波浪データは毎正時の値)

流量データと波浪データはそれぞれ鶴川橋水位観測所と様似漁港沖で得られた値を使用した。なお、両データは北海道開発局室蘭開発建設部から暫定値として提供されたものである。図-21に2013年4月1日から2014年9月30日までの(a)鶴川の日最大流量、(b)様似漁港沖の有義波高、(c)有義周期、(d)平均波向きを示す。

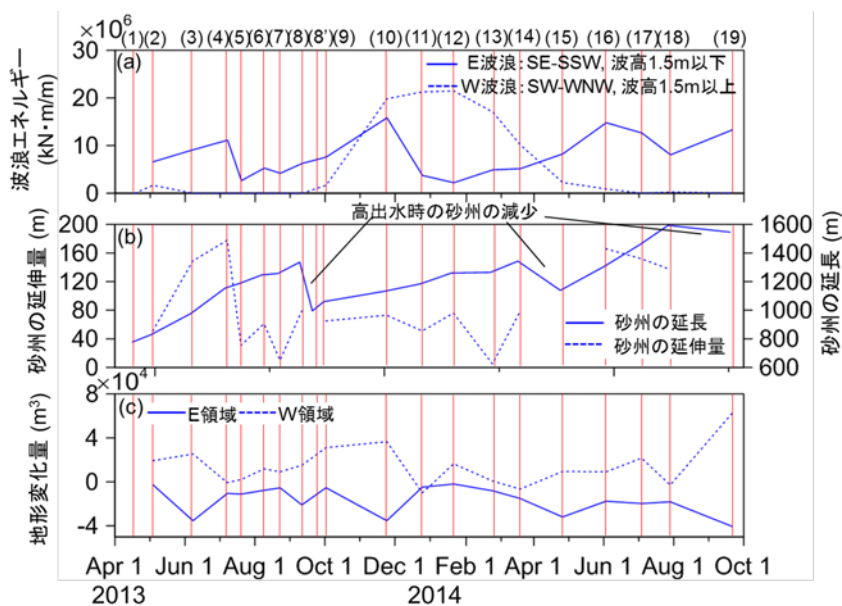
図-24 各測量期間の(a)E波浪とW波浪のエネルギー、(b)砂州の延長と延伸量、(c)E領域とW領域の地形変化量

図-24は各測量期間の(a)E波浪とW波浪のエネルギー、

(b)砂州の延長と延伸量、(c)E領域とW領域の地形変化量を示している。ここで、波浪エネルギーは各測量期間の波浪データから求めたエネルギーフラックスの時間積分値である。また、図-25、図-26は図-24から得られた波浪エネルギーと砂州の延伸量、地形変化量との関係を示している。E波浪エネルギーと砂州の延伸量との関係には有意な正の相関が得られ(図-25(a))、E領域の地形変化量との関係では負の相関(図-25(b))、W領域の地形変化量との関係では正の相関が得られた(図-25(c))。これらの結果はE波浪によってE領域が侵食され、その土砂は砂州の延伸に寄与しながらW領域へと運ばれていることを強く示唆している。一方、W波浪エネルギーと各地形変化量との関係では有意な相関が得られなかった(図-26)。種々の波浪条件で検討したが、有意な相関が得られたのは図

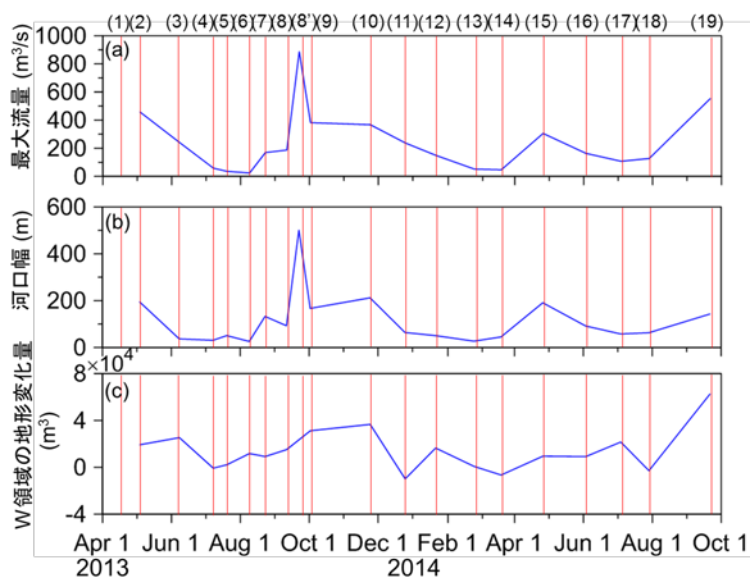
図-27 各測量期間の(a)流量、(b)河口幅、(c)W領域の地形変化量(流量は各測量期間の日最大流量の最大値、河口幅は前後の測量結果のうち後の値を採用)

図-27は各測量期間の(a)流量、(b)河口幅、(c)W領域の地形変化量を示している。また、図-28は図-27から得られた流量と河口幅、地形変化量との関係を示している。出口ら<sup>1)</sup>は河口近傍の地形は一度大きな流出があるとそれに支配された変化を呈すること指摘している。そこで本検討では、流量として各測量期間の日最大流量の最大値を採用した。河口幅は河口出口の砂州先端のT.P. 0 mから右岸側T.P. 0 mの最大距離と定義した。流量と河口幅との関係では高い正の相関が得られ(図-28(a))、流量とW領域の地形変化量との関係においても有意な正の相関が得られた(図-28(b))。また、図-25(c)に示すようにW領域の地形変化量とE波浪エネルギーとの関係でも有意な正の相関が得られている。以上の結果より、W領域ではE領域からE波浪の影響により輸送された土砂に加えて、河川から流出した土砂と出水時にフラッシュされた砂州先端部の土砂が地形変動に影響していると言える。
