## 13.7 落橋等の重大事故を防止するための調査・診断技術に関する研究

### 【要旨】

キーワード：トラス橋，PC 橋，腐食，耐荷性能，維持管理

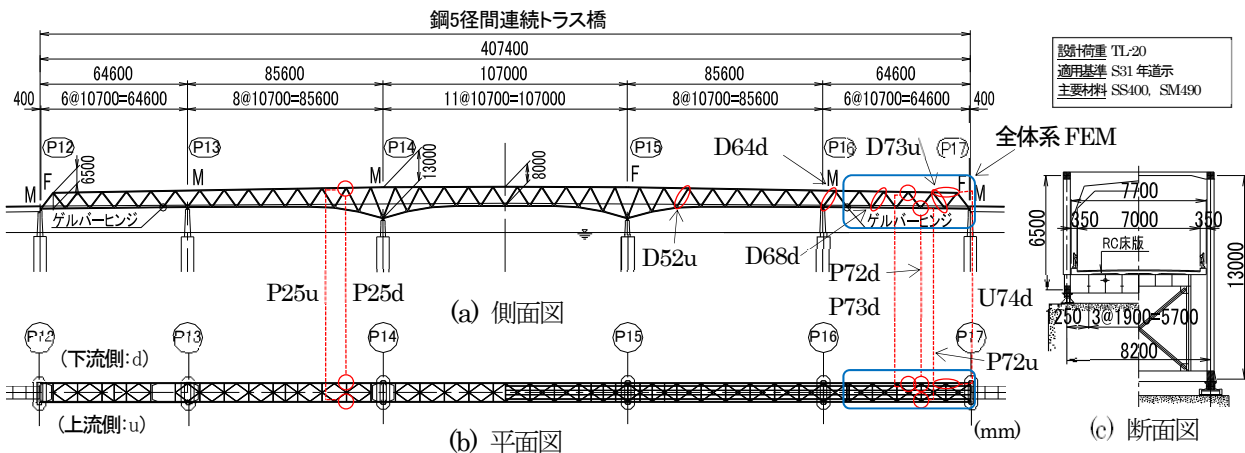
図-2.2.1 対象橋梁の全体図および試験体の位置

対象橋梁の全体一般図および試験体とした部材の位置図を図-2.2.1 に示す。試験体は格点部 (P25d, P25u, P72d, P72u, P73d) の5部材, 圧縮斜材 (D52u, D64d, D68d, D73u) の4部材と上弦材 (U74d) の1部材であり, 鋼種はSS400とSM490材が用いられている。写真-2.2.2 に塗膜除去後の試験体の状況を示す。

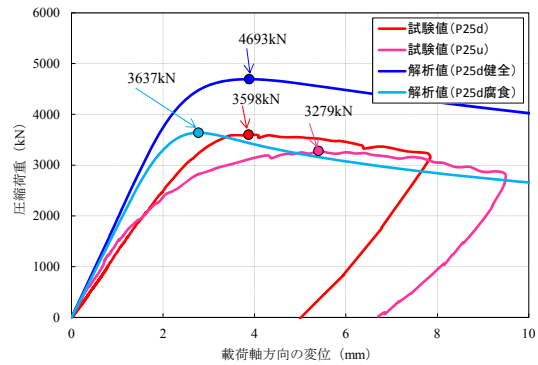
図-2.3.4 荷重-変位関係

図-2.3.4 に圧縮に着目して荷重したときの荷重と荷重方向変位(取付架台の弾性変位に伴う変位を除いた鉛直方向変位)の関係を示す。ここでは、ガセットの局部座屈により破壊した P25d, P25u の結果について示し、斜材の局部座屈により破壊した P72d, P72u, P73d の詳細な結果については省略する。

P25d と P25u について、荷重荷重が小さい初期の段階では概ね線形性が保たれており、徐々に勾配が緩やかになりながら最大荷重に達し、ガセット先端部および自由辺部の局部座屈により面外変形を起こした。P25d に比べて P25u の耐力力が低下した要因としては、P25u の方が全体的に腐食しており、上流側のガセットでは斜材先端部に直径 1cm 程度の欠損に伴う孔があいていることから、腐食による不均一な減肉が影響しているもの

と考えられる。なお、P25d, P25u とともに最大荷重以降は、ガセットの変形の進行に伴い荷重は緩やかに低下しており、急激な耐力力の減少は見られなかった。また、図中の P25d の解析結果では、腐食を考慮した解析による耐力力の低下率 (4693kN→3637kN, 約 77%低下) は、ガセットの平均的な減厚の比率 (12mm→9.3mm, 約 78%減厚) に概ね近い値を示していた。また、最大荷重について、試験値と解析値は良く一致している。

- 2) 格点部の載荷試験では、ガセットの座屈による破壊と斜材の座屈による破壊の2パターンがみられた。同一諸元であるP25dに比べてP25uの耐荷力が低下した要因としては、P25uの方が全体的に腐食しており、上流側のガセットでは斜材先端部に直径1cm程度の欠損に伴う孔があいていることから、腐食による不均一な減肉が影響していると考えられる。
- 3) ガセットの圧縮耐荷力に着目した評価式として、既往研究で考慮されている圧縮斜材端部の局部座屈に加えて、圧縮斜材端部の両側の2つのガセット自由辺部の影響を考慮した評価式を提案した。同評価式による算定値と既往の試験・解析値との比較を行い、両者の相関が高く、構造諸元の違いによる耐荷力の変化を概ね捉えていることを確認した。
- 4) 局部座屈で終局に至った試験体については、試験結果を模擬腐食部の換算幅厚比を用いて整理することにより、既往の局部座屈の耐荷力曲線のばらつきの範囲におさまることを確認した。また、耐荷力の試験値は、柱としての全体座屈強度と両縁支持板としての局部座屈強度のそれぞれの平均値式を用いた、連成座屈強度式により概略推定できることを確認した。
- 5) 全体系解析により、ガセットプレートの腐食の位置や腐食量が全体系の耐荷力に対して影響を及ぼす過程を把握した。また、橋全体系の耐荷力に影響を及ぼすガセットプレートの腐食量の一例を示した。トラス橋の点検の際には、ガセットプレートの腐食に注意する必要があることを示した。

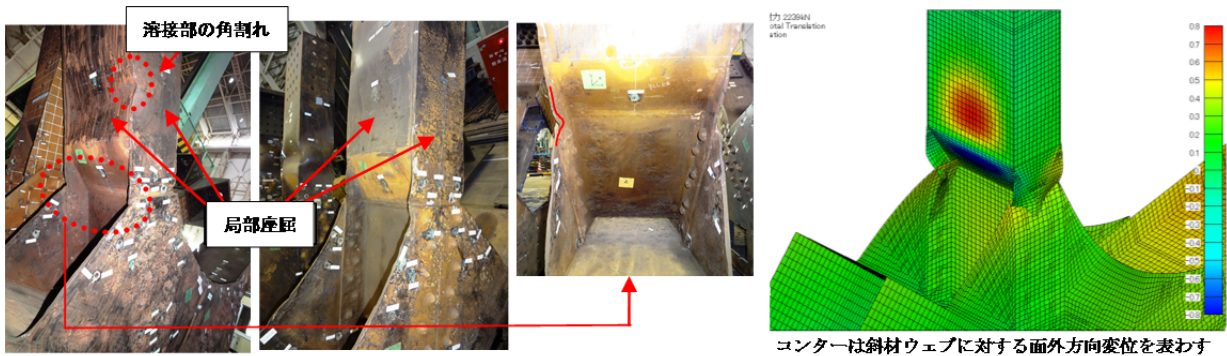
図-2.3.5 荷重試験における各試験体の破壊性状と解析結果との比較

図-2.3.5 に試験後の破壊性状と解析における最大荷重時の変形形状を示す。P25d について、上流側は、解析値

と試験値は概ね一致している。しかし、下流側については、斜材側で試験値と解析値に若干の相違が見られる。解析結果は、初期剛性や下流側ガセットの変形挙動のように一部試験結果と異なる部分が見られるが、最大荷重や全体としての変形挙動を概ね評価できているものと考えられる。P73d の解析における最大荷重時の変形に関して、斜材ウェブの凹となる変形やガセット近傍の座屈変形も傾向としては一致している。

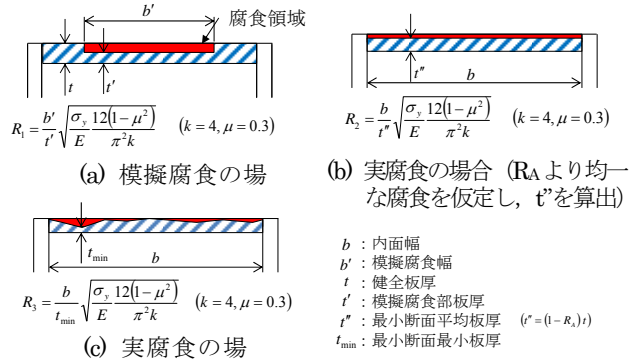
図-2.4.12 換算幅厚比の設定例

設定方法として、図-2.4.12 に示す方法を考えることとした。図-2.4.12 (a)は、模擬腐食の場合には適用できるが、当然ながら実腐食には適用できない。そこで、図-2.4.12 (b)に示すとおり、 $R_A$ から算出される最小断面平均板厚 $t^*$ より換算幅厚比を設定する方法が考えられる。なお、図-2.4.12 (c)に示すとおり、 $R_A$ の計測が難しい場合や計測情報の多寡の信頼性によっては、最小板厚を基本に換算幅厚比を設定する方法が考えられる。

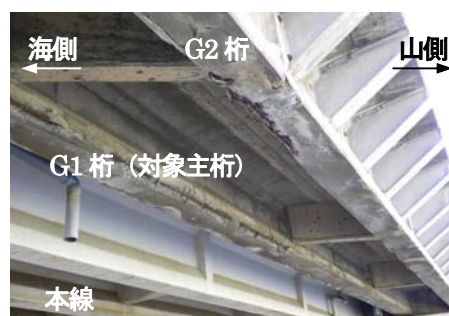
写真-3.1 撤去前の対象橋梁

試験に用いた撤去桁の橋梁概要を表-3.1に示す。本橋は能登有料道路の本線に隣接して架設された自転車道橋である(写真-3.1)。橋梁形式はポストテンション方式の2径間単純PCT桁橋であり、北陸地方で昭和47年に竣工されて以来、供用後38年経過したのち撤去された。供用中の調査において、塩害による鋼材腐食により剥落や浮きが桁全体に確認され、全PC鋼材8本のうち、2本に素線破断が確認された(写真-3.2)。なお、本載荷試験は第一径間の支間長19.2mのG1桁を用いて実施した。本試験体の標準断面図を図-3.1に示す。

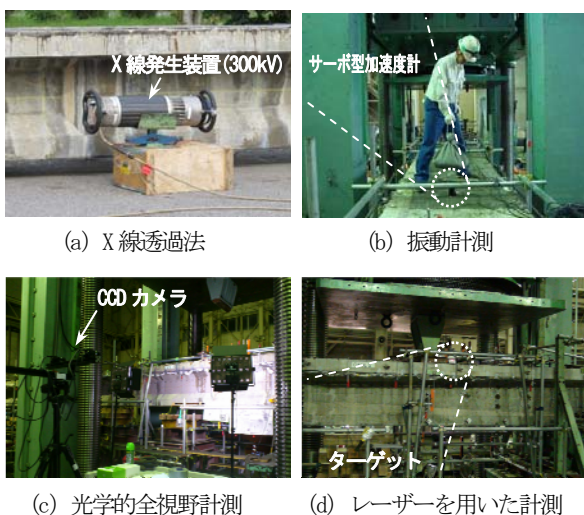
写真-4.1 実施した非破壊検査手法

遠方から試験体に設置したターゲットにレーザーを照射し変位を計測する手法について、別途設置した接触式変位計との比較を行うとともに、振動計測も実施し適用性の検討を行った。
