13.8 道路橋桁端部における腐食対策に関する研究

担当チーム：橋梁構造研究グループ

RESEARCH ON RETROFITTING FOR CORRODED GIRDERS AROUND EXPANSION JOINTS

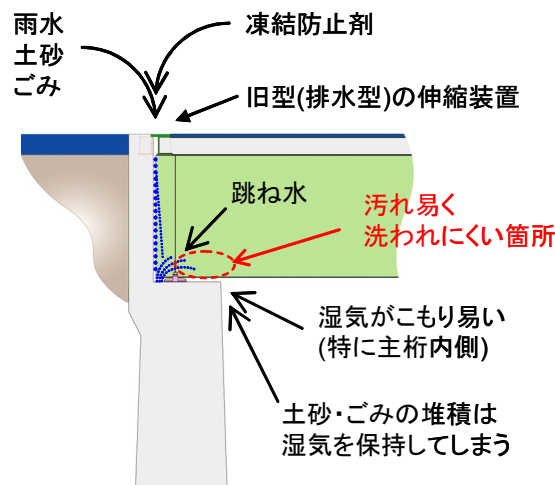
図-1 旧型伸縮装置を有する鋼道路橋の桁端部³⁾

道路橋に見られる主要な劣化現象として、鋼部材、コンクリート部材ともに腐食(塩害)が挙げられる。鋼部材の腐食は、鋼道路橋の主な架替え理由の1つに挙げられており¹⁾、長期にわたって維持管理していくためには、定期的な塗替えに加えて、腐食原因除去などの腐食環境の改善と、腐食により断面欠損が生じた部位への適切な補修、補強が重要である。特に、橋桁端部は、狭隘なため湿気がこもりやすい上に、場合により塩分を含む水が伸縮装置から漏水すること等により、腐食しやすい部位である(図-1)^{2), 3)}。このため、鋼橋の場合には、桁端部の断面欠損やウェブ等に孔が開く状況に至る事例も見られる^{2), 3)}。一方、コンクリート橋の塩害については、国内では沿岸部の飛来塩分が著しい塩害をもたらす事例が多く見られるが、今日、凍結防止剤の散布に起因した塩害事例の報告も徐々に増加しつつある。コンクリート橋の場合も、桁端部周辺の厳しい腐食環境は鋼桁と同様である。特に、プレストレストコンクリート(PC)桁では、桁端部に PC 鋼材の定着部が集中していて、高い圧縮応力を含む、複雑な応力状態にある(図-2)。調査のコア採取や補修のはつりを行うためには、安全に配慮した調査、補修方法の検討が必要である。

した水が橋台上で跳ねて、垂直補剛材を超えた範囲に飛散する(図-1)。こうした箇所では、常時洗い流されることが少ないために、土砂や塩分が蓄積され、局部的でより厳しい腐食が生じることがある。

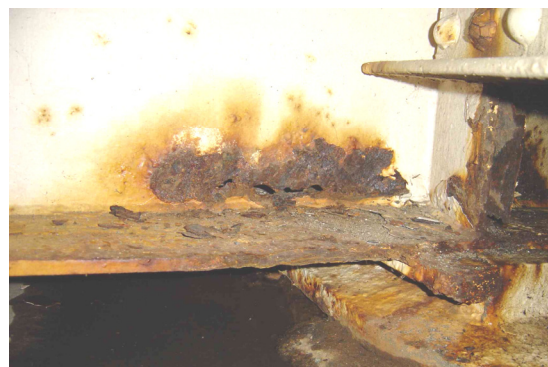
写真-1 プレートガーダー橋、桁端部の腐食事例^{2),3)}

写真-1(a)は、凍結防止剤が散布されていた道路橋であり、撤去時は、伸縮装置が非排水型となっていたが、外桁の桁端部には土砂が堆積していた。この事例では、ウェブに著しい腐食が局部的に見られるが、貫通孔は見られなかった。支点上垂直補剛材の下端及びソールプレート前面付近の下フランジに著しい断面欠損が見られた。写真-1(b)は、桁端部のウェブに貫通孔を伴う断面欠損が発生していた事例である。

(a) ソールプレート前面付近における下フランジの断面欠損

(b) 貫通孔を伴う腐食

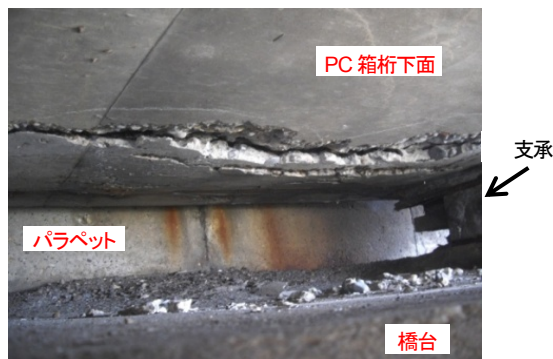
路面からの漏水がある場合、冬季の凍結防止剤の散布により、塩化物を含む水が桁端部の上部構造や下部構造に流れ、コンクリートの塩害を引き起こす可能性がある。写真-2は、PC箱桁の桁端部下面に見られた塩害の事例である。また、塩水はコンクリートの凍害を著しく促進する場合がある^{6),7)}。路面からの漏水は、反応性骨材を含むコンクリートのアルカリシリカ反応(ASR)を誘発するだけでなく、塩化ナトリウムが含まれる場合にASRを促進することが懸念される⁷⁾。写真-3に示す事例では、橋脚側面にコンクリートのひび割れ、浮きや剥落が認められ、凍害とASRの両方が疑われる事例である。塩害だけでなく、桁端部付近のさまざまな劣化を防ぐためにも、塩水の流下を防止して、腐食環境を改善することが不可欠である。

写真-2 PC 箱桁端部下面の塩害事例⁵⁾

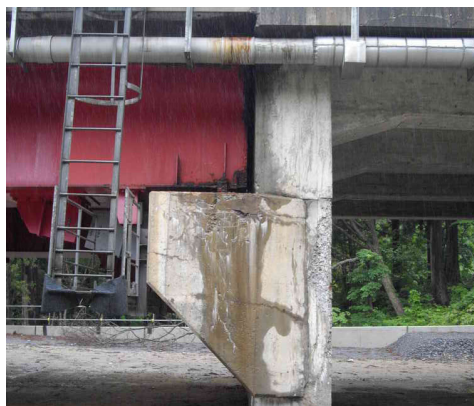
写真-3 橋脚側面のコンクリートの凍害とASRが疑われる劣化事例⁵⁾

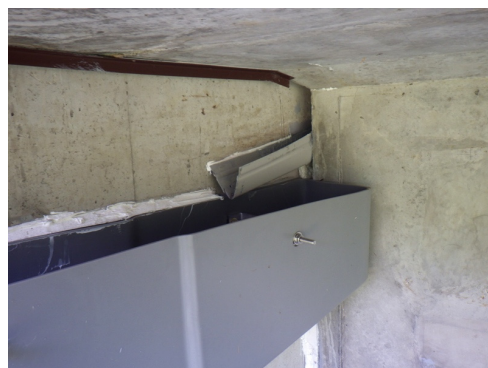
写真-4 単純PCT桁橋における試験的な設置⁵⁾
ポリエチレン製排水装置を50mmの遊間に挿入

図-3にコンクリート橋の桁端部用排水装置の概念図を示す。ここでいうコンクリート橋の桁端部用排水装置とは、既設橋の遊間に楯状のものを挿入して、伸縮装置を通じて流下する路面の水を受けて、橋の側方に排水するものである。写真-4~5に、試験的に設置した、コンクリート橋の桁端部用排水装置の例を示す。桁端部の遊間に設置する排水装置は、次の点に配慮する必要がある。

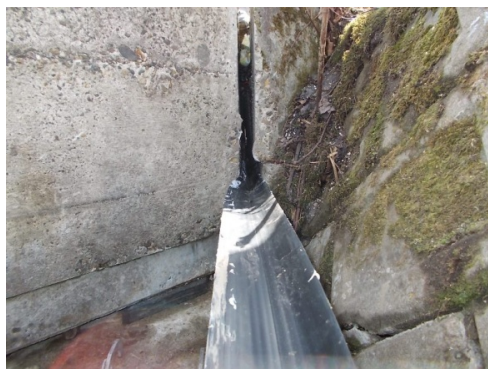
写真-5 単純PC床版橋における試験的な設置⁵⁾
ゴム製排水装置を70mmの遊間に挿入

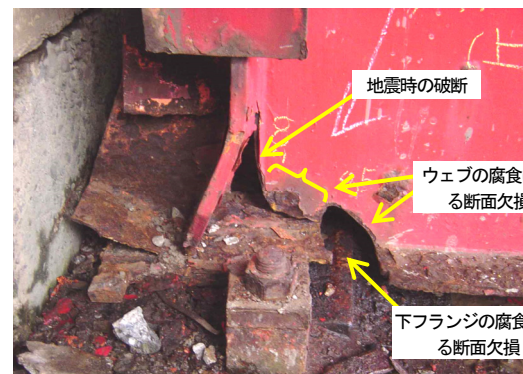
写真-6 鋼橋桁端部の地震時の破断事例⁴⁾

このような桁端部において、著しい腐食を放置した場合には、座屈、疲労亀裂、地震時の破断、段差など、さまざまな損傷の拡大が懸念される(図-6)。写真-6は、地震時に鋼桁の断面欠損に起因して下フランジの破断が生じ、桁端部が沈下した事例である。この場合は路面、ジョイント部で 45mm の段差が生じたものの、桁が左右に大きく偏心するような破壊は見られなかった。主桁本数が少ない場合や、腐食による断面欠損の偏りが大きい場合、沈下に次ぐ、横倒れのようなねじりを伴う損傷の連鎖的発生も想定しておく必要がある。

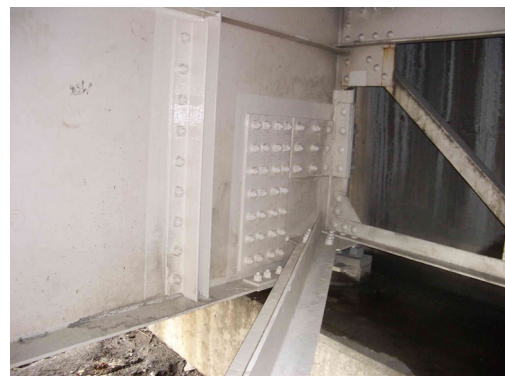
鋼道路橋の桁端部で腐食による著しい断面欠損が生じた場合、所要の強度や剛性を確保するため部材取替えや当て板補強等が必要となる。写真-7に、部分的な部材取替えの事例を示す。部材取替えは補強の効果が明確であるが、施工の際に支上のジャッキアップが必要である。ジャッキアップを行うには、局部的な補強設計だけでなく、橋全体への影響も検討しておく必要があり、時間を要する傾向にある。

写真-7 部分的な部材取替えの事例³⁾

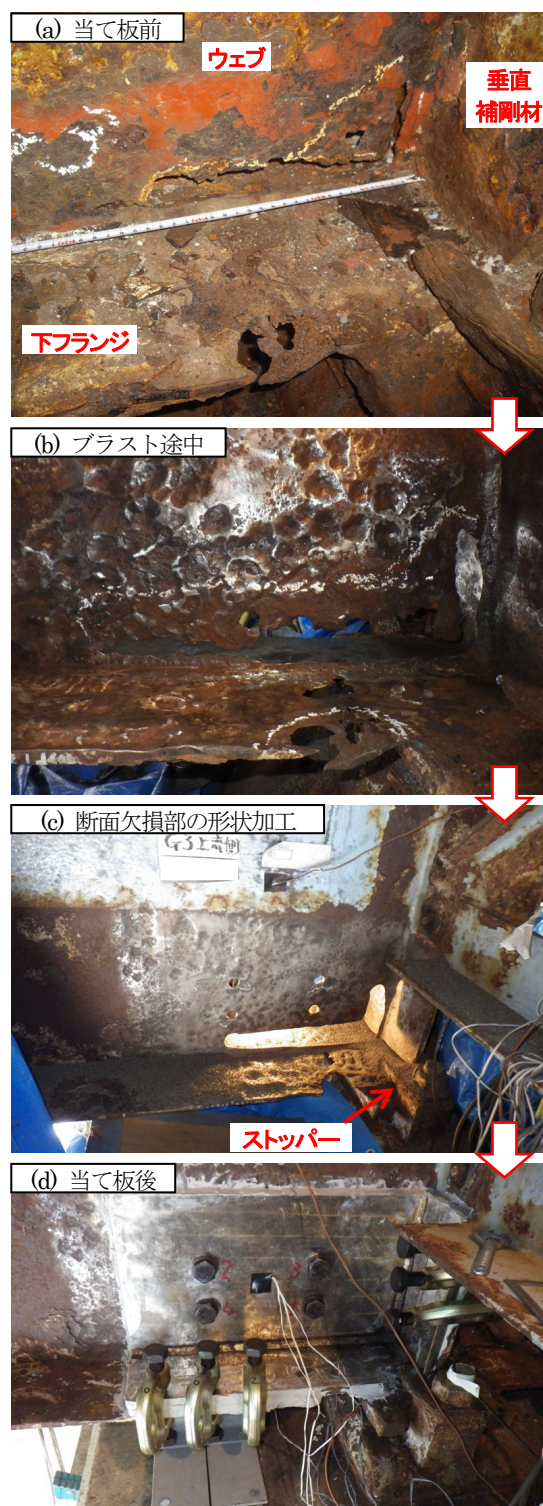
図-7及び写真-8に、応急復旧としての当て板補強の事例を示す^{4), 13)}。図-7は当て板の施工計画を概念図で、写真-8は断面欠損の状況と当て板補強の施工状況をそれぞれ示したものである。この事例では、支点上付近のウェブに、下フランジ、垂直補剛材との溶接部に沿ったL形の貫通孔が見られるとともに、下フランジがソールプレートとの溶接部に沿って、片側(上流側)半分がほとんど消失する、著しい断面欠損が見られた。このような断面欠損が見られた場合には、ジャッキアップを伴う部材交換が行われるが、ここでは、応急復旧としての当て板を検討した。

写真-8 断面欠損と応急的な当て板補強の施工状況
(いずれも上流側から撮影) ⁴⁾

を既設部材と当て板の間に充填することとした。充填の施工性、不慮の剥離の防止の観点から、接着剤のみに期待することはできないので、ボルト併用のボルト接着継手¹⁴⁾とした。ウェブのボルト本数は、ある程度の接着効果を期待して4本とした。接合面の腐食による凹凸が著しい箇所では接着剤が厚くなり、接着剤のクリープによるボルトの軸力低下が大きくなるが、残存軸力による接着剤のせん断強度の向上により、ボルトなしの場合よりも高い接合効果が得られることを確認している¹⁴⁾。ボルト孔の削孔位置は今後の補強工事(本復旧)の妨げとならないように配慮した(写真-8(c)、(d))。また、当て板と下フランジ及び垂直補剛材との接合は、ボルト孔が本復旧の妨げとならないように、ボルトを使用せず、高力クランプ(仮設用挟締金具、S社製、AC50)¹⁵⁾で固定することとした。
