14.1 高機能防水システムによる床版劣化防止に関する研究

担当チーム：寒地基礎技術研究グループ（寒地構造）

キーワード：床版防水システム、RC 床版、性能評価手法、高耐久排水ます

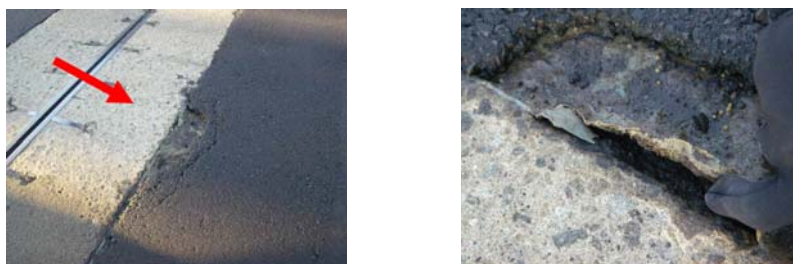
図-1 防水層の損傷状況①

図-1に示す橋梁においては、伸縮装置の近傍で舗装が100mm×200mm程度の範囲で欠損し、防水層が露出した状況であった。当該箇所の防水層は図-1(b)のように容易にめくることができ、防水層と床版との接着が全く確保されておらず、このような箇所から水が浸入するものと考えられる。

(a) 伸縮装置近傍の防水層のまくれ (b) (a) の矢印の方向からの状況

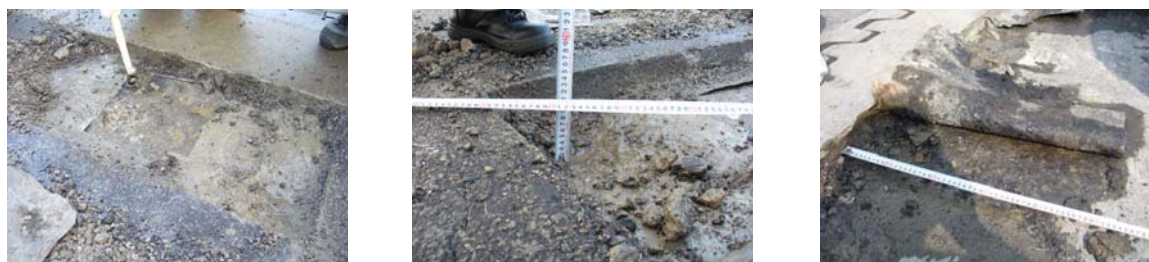
図-3 防水層の損傷状況③

図-2は、伸縮装置近傍において舗装を撤去した状態であり、防水層はカッターで切断すると、容易に床版から取り除くことができ、防水層と床版の接着が全く確保されていない。防水層の下には、伸縮装置での防水層の立ち上がり部から浸入したと考えられる滞水が見られ、床版上面には凍害によるコンクリートの脆弱化が確認された。

図-3の橋梁においても図-2とほぼ同様に、伸縮装置部において防水層がはく離し、直下の間詰めコンクリートが脆弱化した状態であった。本橋梁では補修工事で防水層が設置されたが、防水層と床版コンクリートがはく離した箇所の一部において、床版コンクリートの上面にアスファルトの残留が見られており、これも防水層と床版コンクリートの接着を阻害した要因の一つとして考えら

(a) 防水層の接着性の低下

(b) 床版コンクリートの脆弱化

図-2 防水層の損傷状況②

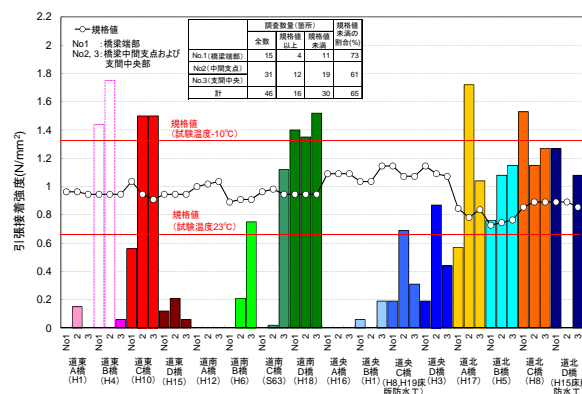
図-4 引張接着試験結果

図-4 および表-1 に、調査橋梁 16 橋における引張接着試験結果を示す。なお、道東 B 橋の No.1 および No.2 については、コア採取時の不良が見られたことから参考値として図示し、防水層の接着性の評価からは除外する。

図-4 に示す試験結果のうち 30 箇所（全体の約 65%）が規格値を満たしておらず、また、未供用の道南 D 橋を除くと 43 箇所のうち 30 箇所（全体の 70%）が規格値未満の値を示していた。調査橋梁をランダムに抽出したことを踏まえると、既設橋梁の防水層の多くで接着性能が低下していることが予想される。

橋梁端部 (No.1) では、15 箇所中 11 箇所 (全体の 73%) が規格値未満であり、また、未供用の道南 D 橋 No.1 を除くと約 79% の箇所で規格値を満たしていない。橋梁一般部 (No.2 および No.3) では、30 箇所中 19 箇所 (全体の 61%) が規格値未満であり、未供用の道南 D 橋 No.2 および No.3 を除くと約 67% の箇所で規格値を満たしていない。

以上より、橋梁端部 (No.1) で特に引張接着強度が小さい傾向にあるが、端部では橋面勾配の関係から床版上に水が滞りやすく、伸縮装置での輪荷重による衝撃荷重も大きいため、防水層の接着強度が低下したものと考えられる。また、橋梁一般部 (No.2 および No.3) では、

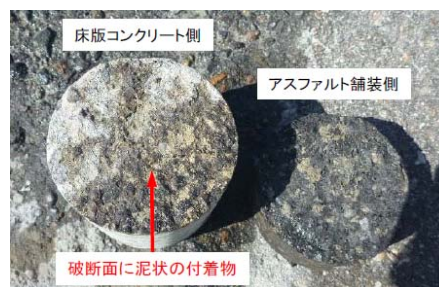
(a) 削孔中に分離したコアの破断面 (T1-L2)

図-6 (a) は、図-5に示したT1測線 (伸縮装置近傍) とL2測線 (輪荷重の車輪間) の交点で採取したコアの

状況であり、削孔中に舗装と床版コンクリートが分離した。コンクリート側の破断面には固着した泥状の付着物が認められ、破断面は長期にわたって水環境に曝されていたと考えられる。図-6 (b) は T1 測線 (伸縮装置近傍) と L5 測線 (地覆近傍) の交点で採取したコアの状況である。この箇所では、舗装、ウレタン吹付け防水層、コンクリートが相互に分離し、さらに周辺箇所においても同様の状態であった。当該コアは地覆端部から 300mm の位置で採取したものであり輪荷重の影響が小さいことから、付着の消失には、施工時の要因や供用中の滞水・凍結融解が影響していたと推察される。なお、コアの観察からはコンクリートのひび割れや砂利化は認められず、コア採取位置周辺の床版コンクリート上面がややスケールリングしていた程度であった。

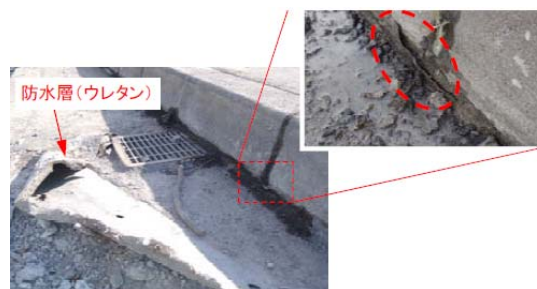
(c) 車歩道境界近傍の防水層の状況

図-6 (c) は車歩道境界近傍の舗装撤去後の状況であり、排水ます周辺で防水層の付着が消失していた。また、防水層が歩道の縁石に立ち上げて設置されていたが、防水層と縁石には隙間が認められ、防水層下側への水の浸入経路となっていた。この隙間は、縁石同士の突合せ位置で顕著に生じていたことから、歩道マウントアップから浸透・流出する水が立ち上げ部での防水層の剥がれの要因になっていたと考えられる。

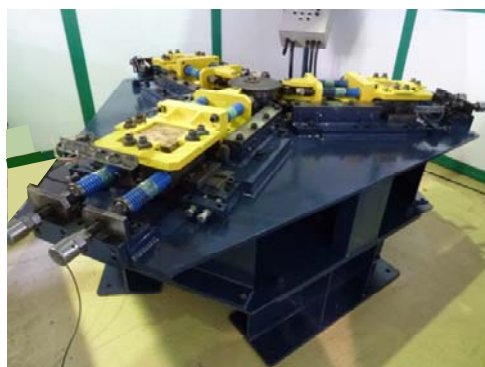
図-18 せん断疲労試験機的全景

試験には、図-18 および図-19 に示すせん断疲労試験装置を使用した。本装置は偏心回転するカムによる強制変位付与部と試験体の防水層部分に水平せん断応力をバネの力で与えるユニットから構成され、回転カムを中心に3つのユニットを放射状に配置することにより3つのユニットについて同時に試験を実施することが可能である。

試験体を上下のせん断箱に設置し、箱内での水平の動きを抑制するためにボルトで固定する。水浸状態で実験を実施する場合には、防水層が水浸するまで下側せん断箱に注水した。その後、回転カムを作動させ、試験体が破壊した時点で試験を終了し、破断面の観察から破壊モードを分類した。

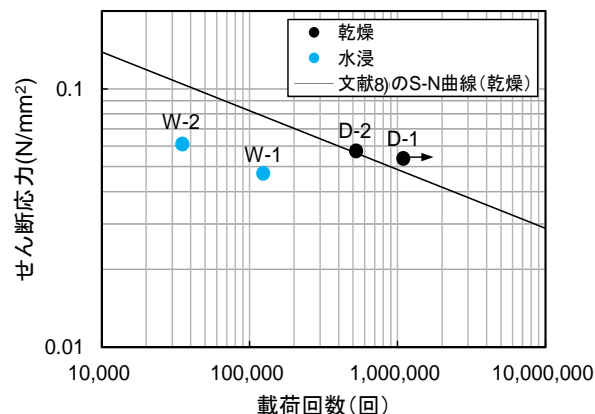
図-20 作用せん断応力と破壊時載荷回数の関係

表-6に試験終了時の載荷回数(以下、破壊時載荷回数)を、図-20に作用せん断応力と破壊時載荷回数の関係を示す。図中には既往のせん断疲労試験結果から得られているウレタン吹付け防水層の乾燥状態におけるS-N曲線 θ を併記した。なお、D-1は試験体の破壊前に至らな

かったことから、試験終了時の載荷回数（52万回）を参考値として示す。図-20より、乾燥状態で試験を実施したD-2は53万回程度で破壊し、その結果は既往のS-N曲線と概ね一致する。一方、水浸状態ではW-1が12万回、W-2が3.5万回で破壊しており、乾燥状態と比較して破壊時載荷回数が著しく低下している。表-6には、既往の乾燥状態のS-N曲線⁹から求めたD-1～W-2の破壊時載荷回数 N_u および N_d に対する本試験の破壊時載荷回数 N の比（ $=N/N_u$ ）を併記する。これより、乾燥状態では N/N_u が1程度またはそれより大きな値を示しているのに対し、水浸状態では N/N_u が0.1程度であり、水浸状態では乾燥状態に比べてせん断疲労耐久性が1/10に低下している。

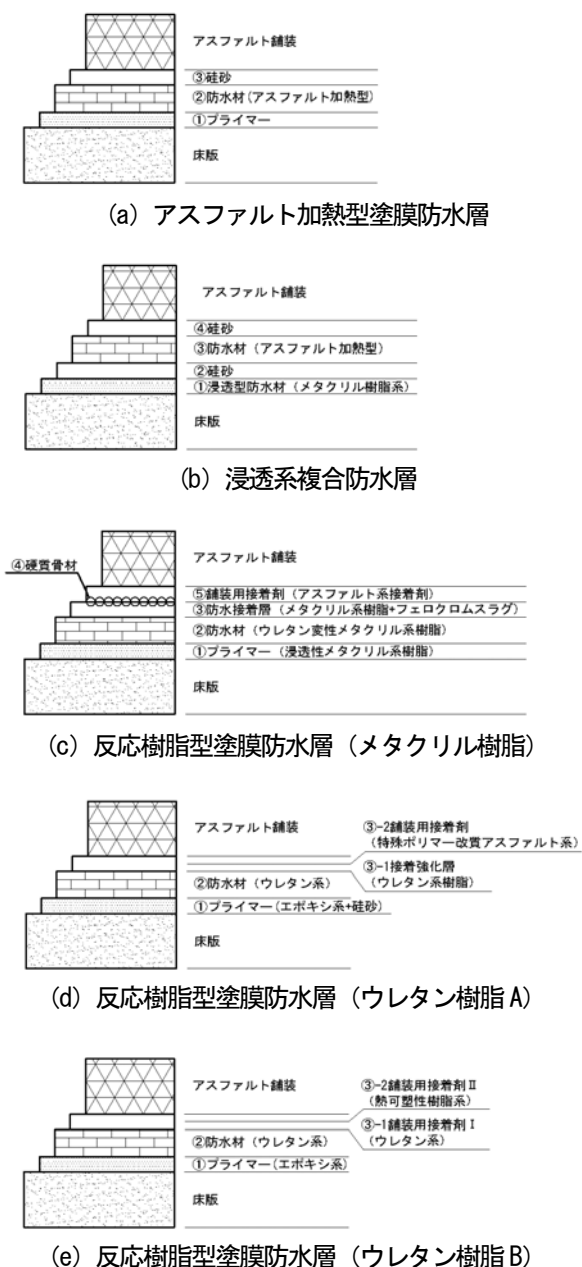
図-22 防水層の構成

試験には、縦300mm×横300mm×厚さ100mm（舗装40mm、コンクリート60mm）の平板供試体を使用した。舗装には密粒度アスファルト混合物（改質II型）13Fを、コンクリートにはJISA 5371に基づくコンクリート平板を使用し、防水層には図-22に示す5種類を使用した。

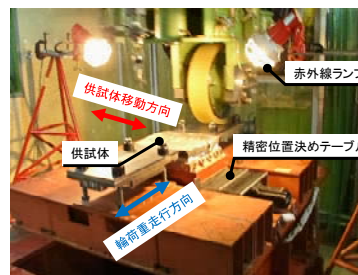
図-24 ランダムホイールトラッキング負荷試験機の概要

試験には、図-23 および図-24 に示すランダムホイールトラッキング負荷試験機を使用した。本試験機は、輪荷重の繰返し作用を与える小型輪荷重走行試験機と試験体を走行直角方向に移動させる精密位置決めテーブルから構成され、輪荷重が路面を押さえながらその走行位置が変化する実交通荷重の荷重条件を再現することができる。

価に用いられるクランク式の輪荷重走行試験機であり、油圧により最大40kNの鉛直荷重を载荷した状態で車輪を繰返し走行させること可能である。走行範囲は1mで、1分間に48回(24往復)の輪荷重走行を作用させることができる。車輪は外径が480mm、幅が102mm、外周部分がウレタン製である。

精密位置決めテーブルは、ACサーボモータによりそのテーブル部を水平方向へ運動させる機構を備え、テーブル部の上に固定した供試体を輪荷重走行方向に対して直交方向に移動させることにより相対的に異なる走行位置で輪荷重の繰返し走行を与える。精密位置決めテーブルの運動は、車輪が供試体上を通過した後、再度供試体に到達するまでの間に供試体の移動が1回行われる。移動のストロークは最大で340mm、移動の最高速度およ

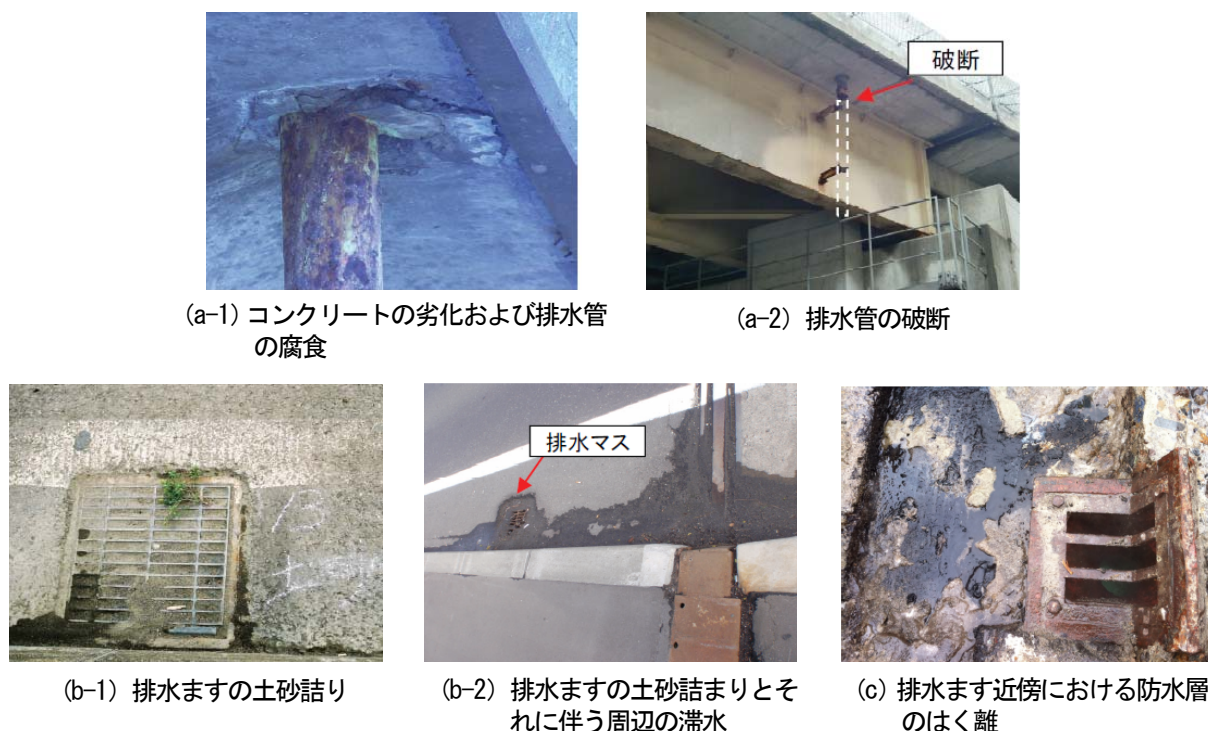
図-32 排水ますに関する代表的な劣化損傷状況

図-32 (a-1) は、排水管の腐食および排水管周りの床版コンクリートの剥落した事例であり、剥落部周辺のコンクリートには白色析出物が見られている。図-32 (a-2) は、排水管の腐食が進行し、破断に至った事例である。こうした劣化損傷は、排水ますと床版の一体性の不足およびそれに伴う止水性の不足により発生した漏水が、排水管の腐食や周辺コンクリートの脆弱化の要因となったものである（図-33 (a)）。

図-32 (c) は、排水ます周辺の舗装を撤去した状態を示しており、床版防水層と床版コンクリートとの界面ではく離が生じた事例である。排水ますと床版防水層の接続不良により橋面水が適切に排水管に導入されない場合、排水ます近傍での滞水が舗装や防水層の劣化損傷を助長するほか、排水ますと床版防水層の間に隙間がある場合には、床版防水層の下側への水の浸入を許し、床版の耐久性低下を招くことになる（図-33 (c)）。

(a : 排水ます自体の劣化損傷、b : 排水能力の低下、c : 排水能力不足に起因した副次的な劣化損傷)

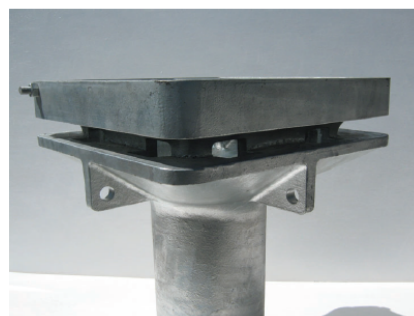
図-35 高耐久排水ますの外観

上記で整理した従来の排水ますの問題点に基づき、細部構造を改善した高耐久排水ますの提案を行った（図-34、

図-35)。主な改善点を図-36 に示し、以下にその解説をする。

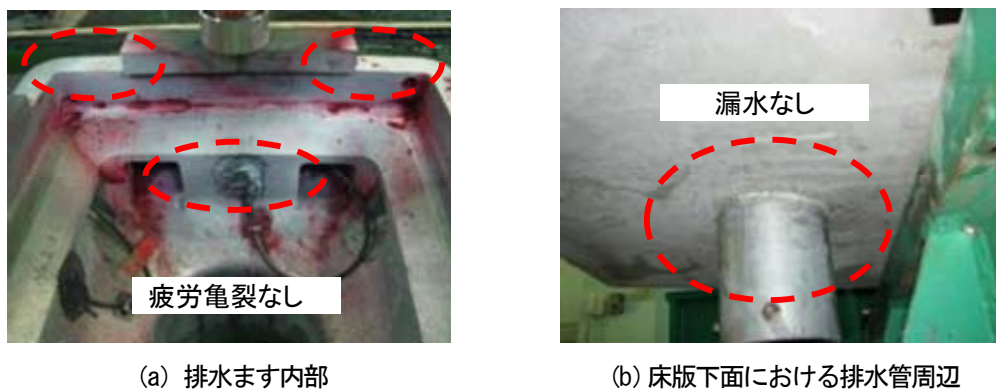
図-40 試験終了後の試験体の状況

表-10 に試験結果の概要を、図-40 に試験終了後の排水ます内部および床版下面の排水管周辺の状況を示す。実験終了後に実施した浸透探傷試験の結果、排水ますには疲労き裂の発生は見られなかった。また、床版下面において排水管周辺からの漏水も見られなかった。これらのことより、提案した高耐久排水ますでは、供用中の輪荷重作用に対して、排水ます自体の疲労耐久性および排水ますと床版の一体性が十分に確保されるものであると考えられる。

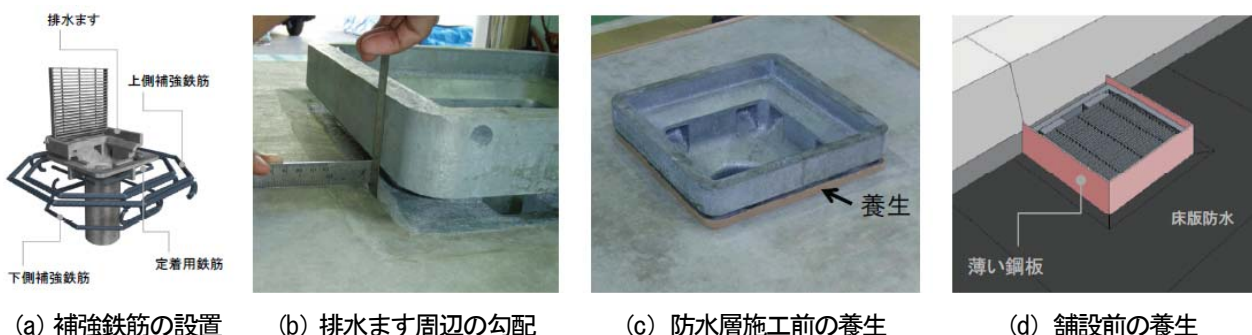
排水ますを設置するために欠損した鉄筋と同等以上の補強鉄筋（ループ鉄筋）を配筋する。補強鉄筋は乾燥収縮による斜めひび割れ対策として有効に機能するよう設置する（図-41 (a)）。

(a) 補強鉄筋の設置

(b) 排水ます周辺の勾配

防水層の施工前には、排水溝に防水層材料が流入しないように配慮し、排水ますの周囲に図-41 (c) のようにテープ等で養生を行うのがよい。床版コンクリートの初期ひび割れ等が導水経路となるのを防ぐために、排水ます周囲のコンクリートに浸透系防水材を浸透させる。アスファルト塗膜系防水材は、流し込んで施工すると排水勾配が埋まって平坦となりやすいため、刷毛塗りで施工するのが望ましい。
