14.3 農業水利施設の凍害劣化の診断手法と耐久性向上技術に関する研究

担当チーム：寒地農業基盤研究グループ（水利基盤）

キーワード：農業水利施設、コンクリート開水路、凍害、非破壊調査、耐久性評価、凍結融解試験方法、開水路の更生工法、モニタリング手法

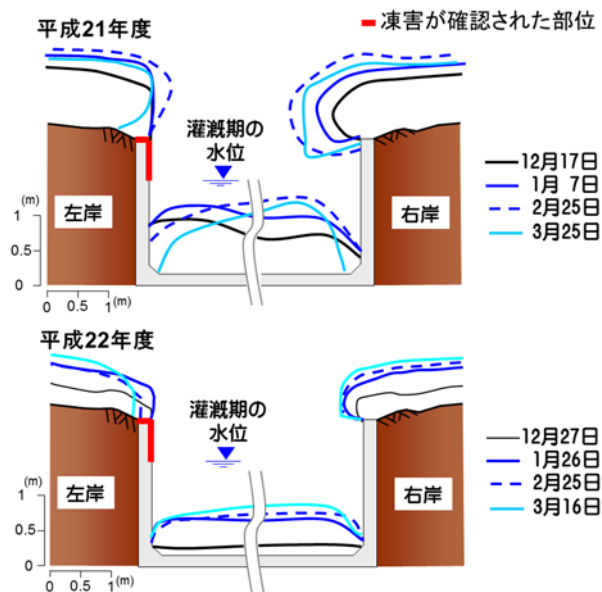
図-5 観測地点の積雪形状

このような左右岸の凍結融解回数の差は、側壁の面する方位の他、積雪形状も要因となっている。図-5 に平成 21 年度および平成 22 年度の観測区間の積雪形状を示す。右岸側では水路の内部まで雪庇が張り出す。左岸側は雪に覆われず、日射による温度変化

を受け易い状況であった。両年で積雪量の多少はあるものの、雪庇の有無や露出状況などの基本的な積雪形状はほぼ同じである。このように、積雪形状は、水路延長上のそれぞれの場所でみれば年毎の変化が小さい。このことが、特定の箇所に著しい凍害劣化を生じさせる一因となっていることが示唆される。

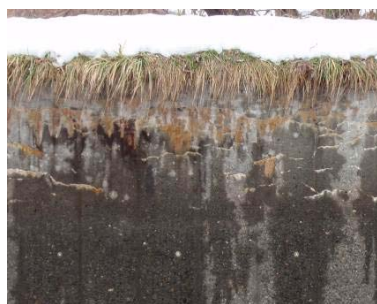
図-9 開水路側壁の凍害によるひび割れ発生状況

面に長手方向のひび割れとして発生すること、また、灌漑期に気中部にある側壁上部に発生することである(図-9)。また、日当たりの良い面に発生するため、側壁の片側のみみられるのが一般的である。

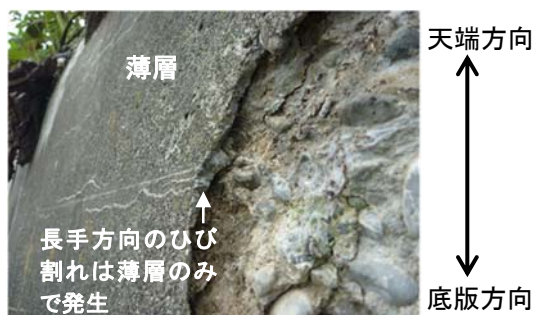
図-10 側壁表面部の薄層

側壁表面にひび割れが発生している箇所を詳細に調査すると、図-10に示すように表面部に薄層が存在

することが多い。このような層が現れたのは、表面部のセメントペーストが炭酸化により緻密化し、凍結融解作用の影響を受けにくい層として残ったためであると推察される。現地調査からは、長手方向の表面ひび割れは水路側壁を貫通しているものではなく、表面部のこの薄層のみで発生しており、表面変状である長手方向のひび割れだけをもって側壁内部まで同様なひび割れが発生していると判断してはならないことがわかった。

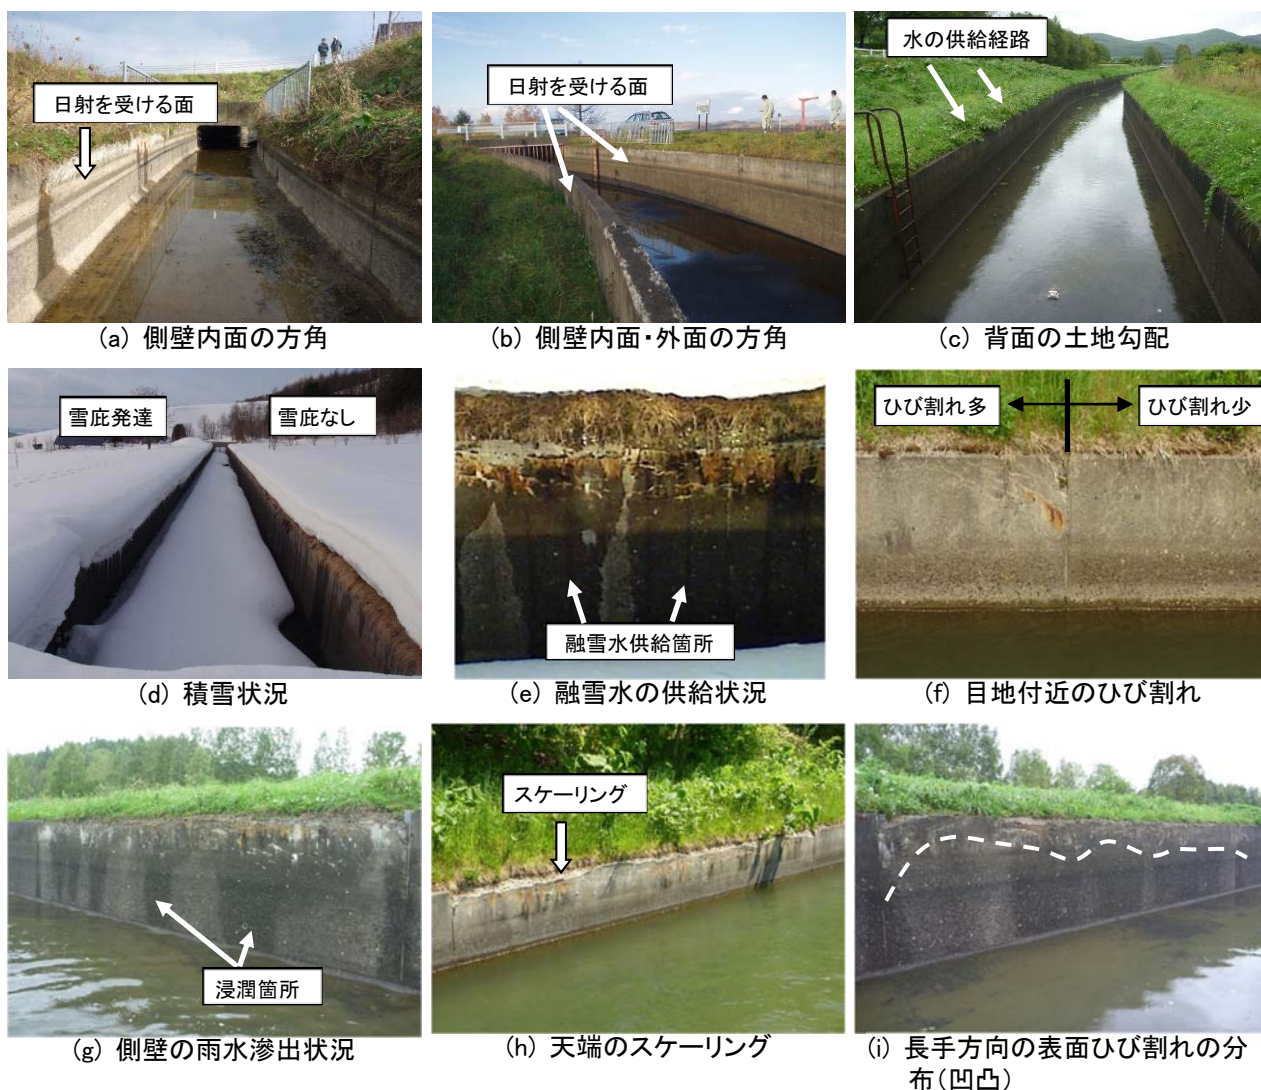
図-13 RC 開水路の凍害診断における目視調査のポイント

④融雪水の供給状況：「②背面の土地勾配」よりも確実かつ詳細に水の供給経路を把握するための調査項目である。しかし、調査可能な時期は融雪期に限られる。融雪水の供給経路を調査することで、凍害発生の可能性が高い区間の把握が可能となる（図-13(e)）。

⑤目地付近のひび割れ：目地付近では同じバレルの他の部位よりも凍害による側壁のひび割れが発生しやすい。目地付近は、側壁の温度変化で生じる体積変化が目地（止水板）で拘束された時に発生する応力により、ひび割れが発生しやすい。このため、積雪寒冷地では、このひび割れに水が浸透して内部の飽水度を増加させ、凍結時の膨張圧力によってひび割れを拡大させると考えられる。目地付近の変状を早い段階で把握することが凍害の早期発見につながる。ここで注目すべき点としては、目地付近のひび割れは目地を挟んで上流側もしくは下流側のいずれか片方に目立って現れることが多いことである。コンクリートは凍結融解前に連続性の高いひび割れが多いと劣化が早い⁹⁾とされている。このため、凍害を受けやすいバレルは、前打設バレルが外部拘束体となって、硬化時にひび割れを発生しやすい後打設バレルであると考えられる（図-13(f)）。

①側壁の雨水滲出箇所：降雨後の側壁を調査すると濡れている箇所と濡れていない箇所がみられることがある。前者のような箇所では、側壁内部から水が滲出していることがある。このような側壁は凍害により内部に層状ひび割れが生じたことによって、水みちが発生している可能性があることが示唆される。従って、降雨後における滲出箇所の調査は、内部変状が生じている可能性がある箇所を把握することにつながる（図-13(g)）。

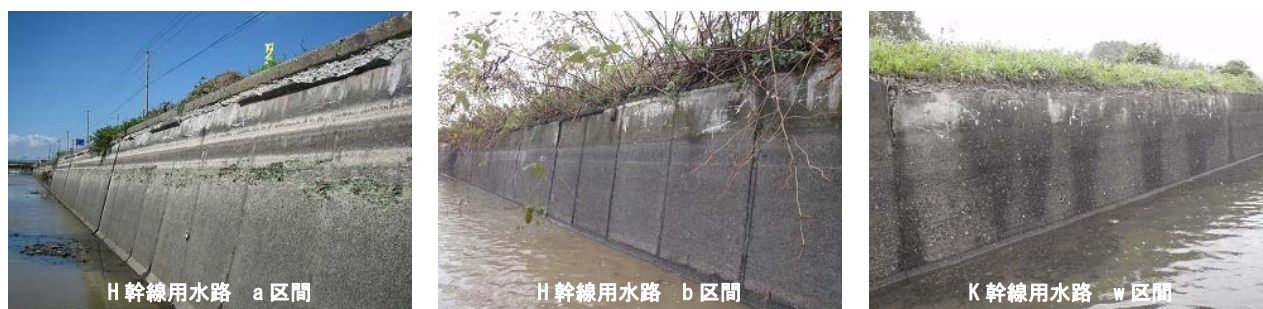
図-17 凍害劣化深さ推定対象の現況

調査対象とした実構造物は、図-17および表-2に示すコンクリート開水路3区間である。3区間ともに昭和40年代に建設がなされ、供用後約40年が経過している。H幹線用水路は、北海道空知地方に位置する基幹的水路であり、対象としたa区間、b区間ともに構造形式はRC製L型ブロック水路である。側壁の高さは2m、ブロック1体当たりの幅は1.2m、

いずれの区間も寒暖差の著しい積雪寒冷地に位置しており、凍害による表面ひび割れやスケーリングなどの表層劣化を生じている。3区間ともに、右岸側側壁が凍結融解作用を受けやすい南側に面しており、左岸側側壁に比べ表面の変状が著しい。また、いずれの区間においても、表面の変状は水中部(最多頻度水位の下側)に比べ気中部(最多頻度水位の上側)の方が著しい傾向にあった。

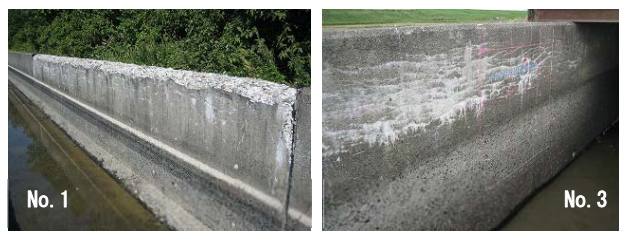
図-27 調査区間の現況

調査対象とした開水路は、北海道空知地方に位置するA幹線水路のNo.1区間、B幹線水路のNo.2およびNo.3区間である。No.1区間では5測点を、No.2区間では4測点を、No.3区間では1測点をそれぞれ設けている。構造形式は、両幹線水路ともにRC現場打ちフリーム水路である。いずれの区間も供用後40年以上が経過しており、凍害による表面変状が著しい状況にある（図-27）。

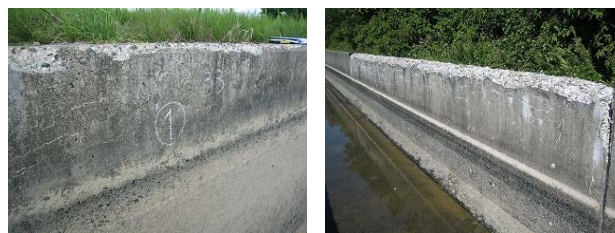
図-45 測定対象の代表的な現況

測定対象の概要を表-6に、代表的な現況を図-45に示す。測定対象とした開水路は、いずれも北海道空知地方に位置する幹線用水路であり、構造形式はRC現場打ちフリューム水路である。供用年数は最短の水路で13年、最長の水路で約50年であり、劣化状

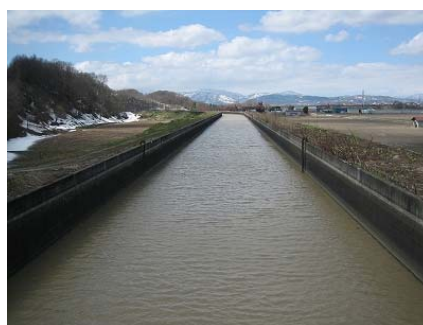
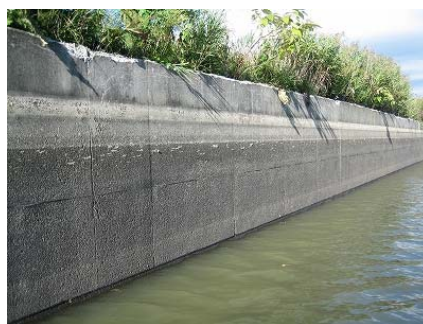
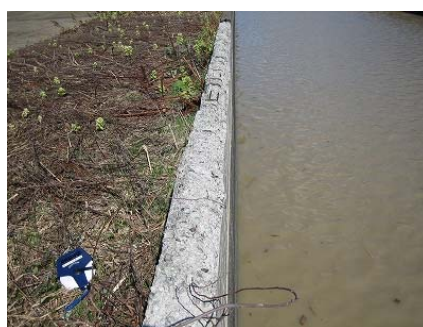
図-55 調査対象区間の現況

調査対象としたコンクリート開水路は、北海道空知地方に位置する幹線用水路である。調査対象とした区間は、昭和40年代に建設され、供用後40年以上が経過している。構造形式はRC現場打ちフレーム水路であり、側壁は土中に埋設されている。特に凍結融解の作用を受け易い、躯体表面が南側に面した右岸側側壁において、表面ひび割れやスケーリングといった表面変状が著しい状況にある。調査対象区間の現況を図-55に示す。

天端のスケーリング

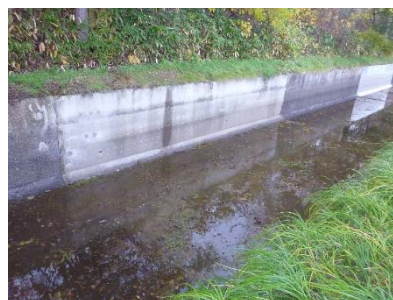
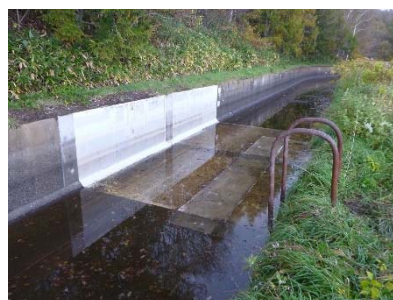
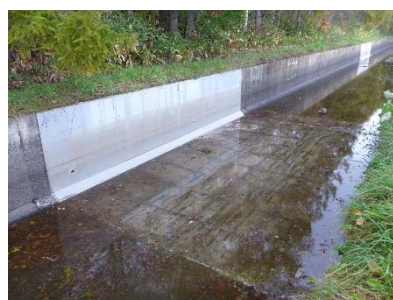
図-62 施工後 9 年経過時点の各補修工法の状況

現地試験施工区間でのセメント系、樹脂系、パネル系それぞれの施工後 9 年経過段階での状況を図-62 に示す。現時点では、補修表面に凍害に起因するものと判断される目立った変状は無く、各補修工法ともに施工完了時の状態を維持し続けている。このことから、いずれの補修工法においても一定の適用性が確認されたものと判断される。

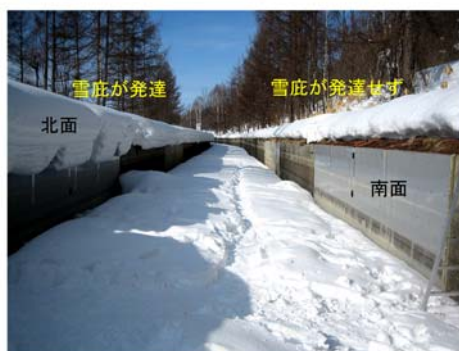
図-72 冬期間の試験施工区間の状況

冬期間の試験施工区間の状況を図-72に示す。南面は日射を受けており、雪庇があまり発達していないのに比べ、北面では日射を受けず、雪庇が大きく発達している。

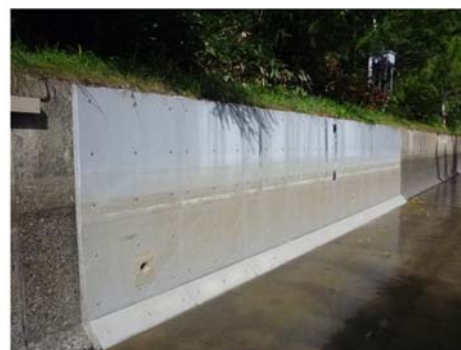
図-73 FRPM板の施工7年後の状況(南面)

試験施工から約7年経過後における外観(図-73)からは、南面、北面ともにFRPM板に変状は見られず、アンカーの抜け落ちもなく良好な状態を保っている。

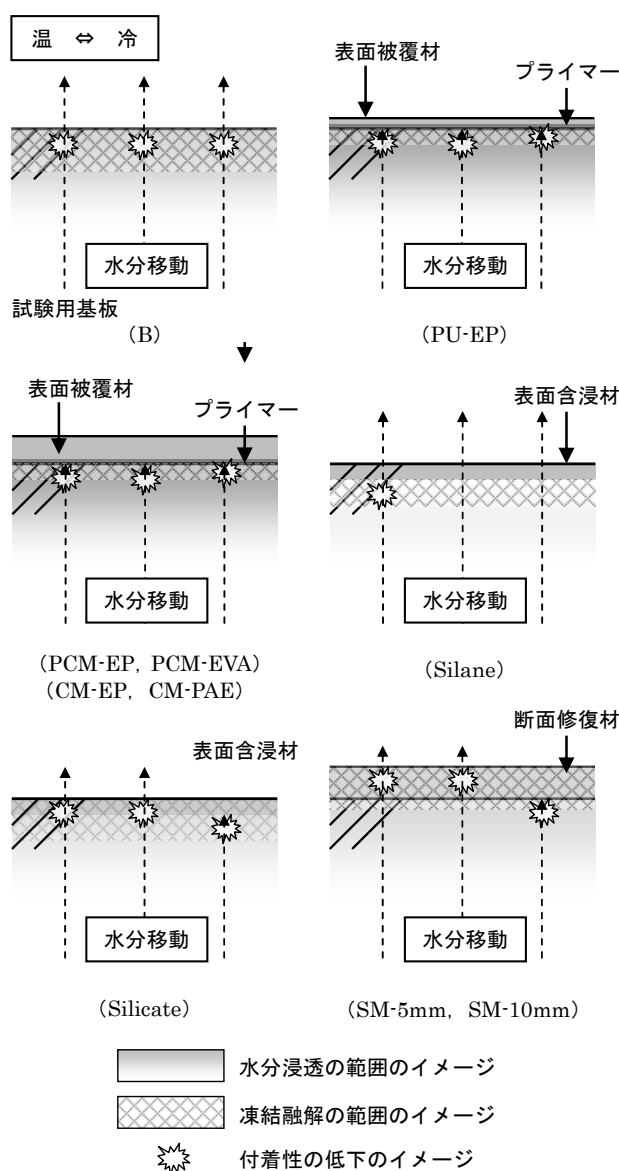
図-88 表面保護工法の付着性の低下のメカニズム

表面被覆材により遮水効果がもたらされる表面被覆工法を施したPU-EP、PCM-EP、PCM-EVAでは、プライマーが用いられており、背面側から表面側へと移動した水分の多くは、試験体の表面から逸散することなく、表面被覆材と試験用基板との接着界面近傍に滞留する。吸水率あるいは表面水分率は高くなり、水和反応の進行と凍結融解の作用が促される。水和反応の影響が大きくなれば試験用基板の硬化養生が促され付着性は上昇し、凍結融解の影響が大きくなれば脆弱化が促され付着性は低下する。また、プライマーにおいて凍結融解の影響が大きくなれば、プライマーの脆弱化が促される。これによりプライ

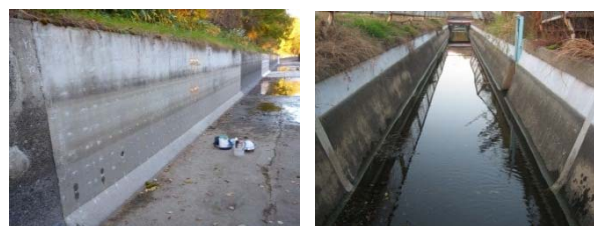
図-91 調査対象施設の状況

調査対象施設の状況を図-91 および調査対象施設と補修工法の概要を表-20 に示す。両施設は、北海道に位置する K 幹線用水路および I 幹線用水路である。側壁高は、K 幹線用水路が 2.0m、I 幹線用水路が側壁高 1.4m である。1 バレル当たりの延長は、両水路ともに 10m である。構造形式は、両水路ともに鉄筋コンクリート現場打ちフリューム水路である。K 幹線用水路は、平成 18 年に無機系表面被覆材 n で補修されており、平成 26 年調査時現在で 8 年が経過している。I 幹線用水路は、平成 24 年に無機系表面被覆材 t で補修されており、平成 26 年調査時現在で 2 年が経過している。

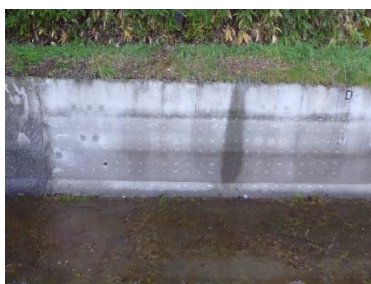
図-94 調査対象施設の状況

調査対象施設の状況を図-94 に、調査対象施設と補修工法の概要を表-21 に示す。本施設は、北海道に位置する開水路である。本検討では、打音法のハンマーにより浮き・剥離有りと判断された箇所と浮き・剥離無しと判断された箇所のそれぞれで機械インピーダンス法による打撃試験と垂直単軸引張試験機による付着強度試験を行い、推定強度と付着強度の関係を調べた。なお、機械インピーダンス法による試験はコンクリートテスター（日東建設社製 CTS-02V4 型）を用い、付着強度試験は単軸垂直引張試験機（サンコーテクノ社製 テクノテスター RT-1000LD II）を用いた。機械インピーダンス法による試験と付着強度試験は、ほぼ同位置で行った。

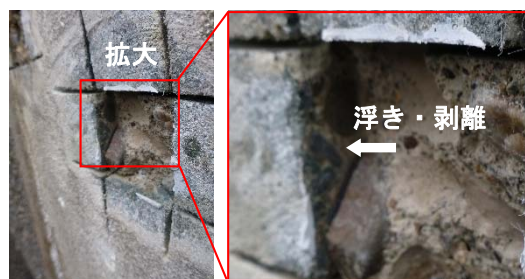
図-96 コンクリート内部の浮き・剥離

で付着性を評価できる可能性が示唆された。なお、打音法で浮き・剥離有りと判断された箇所の付着強度試験後の写真を図-96 と図-97 に示す。コンクリート内部および表面被覆材とコンクリートの付着界面で浮き・剥離が確認された。

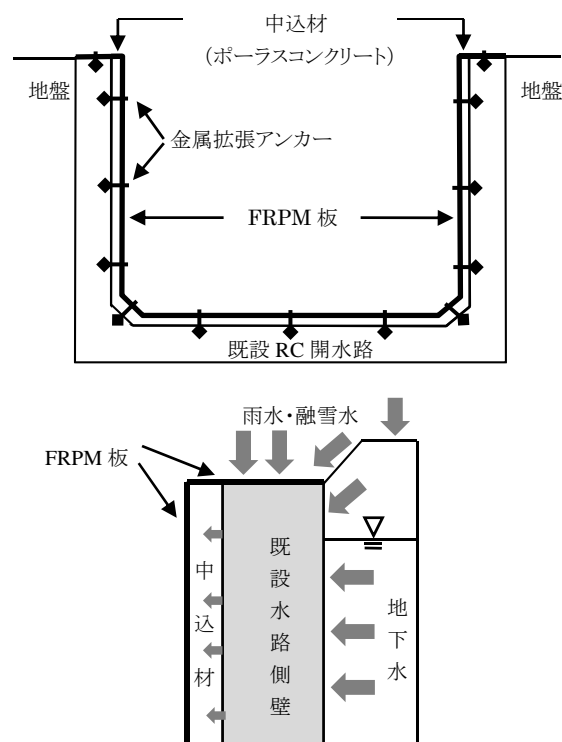
図-98 水路更生工法の概要図

まず、側壁内部の浸透水の排出対策については、FRPM板を既設水路に直に設置せずに、既設水路とFRPM板の間にポーラスコンクリートを中込材として充填することで、側壁内部に供給された水を滞留させず効率的に排出させることにしている。浸透した水は、水路勾配を利用して下流側に排出される。中込材として用いるポーラスコンクリートは、間隙内に浸透した水をすみやかに排出するための透水性、側壁内部に凍結・融解の温度差を生じさせないための保温性、そして凍結融解環境下での耐久性を確保するための凍結融解抵抗性を個別に検討した上で配合(目標空隙率20%、粗骨材が7号碎石)を決定している。断面については、厚さ10mmのFRPM板を用いることを前提として、ポーラスコンクリートの厚さを変えた梁供試体およびフリューム供試体での室内試験および数値解析により部材の耐力改善効果を検討することで、中込材の厚さを3cmにしている。次に、モニタリングのためのFRPM板の脱着機構については、FRPM板を既設水路に固定するため

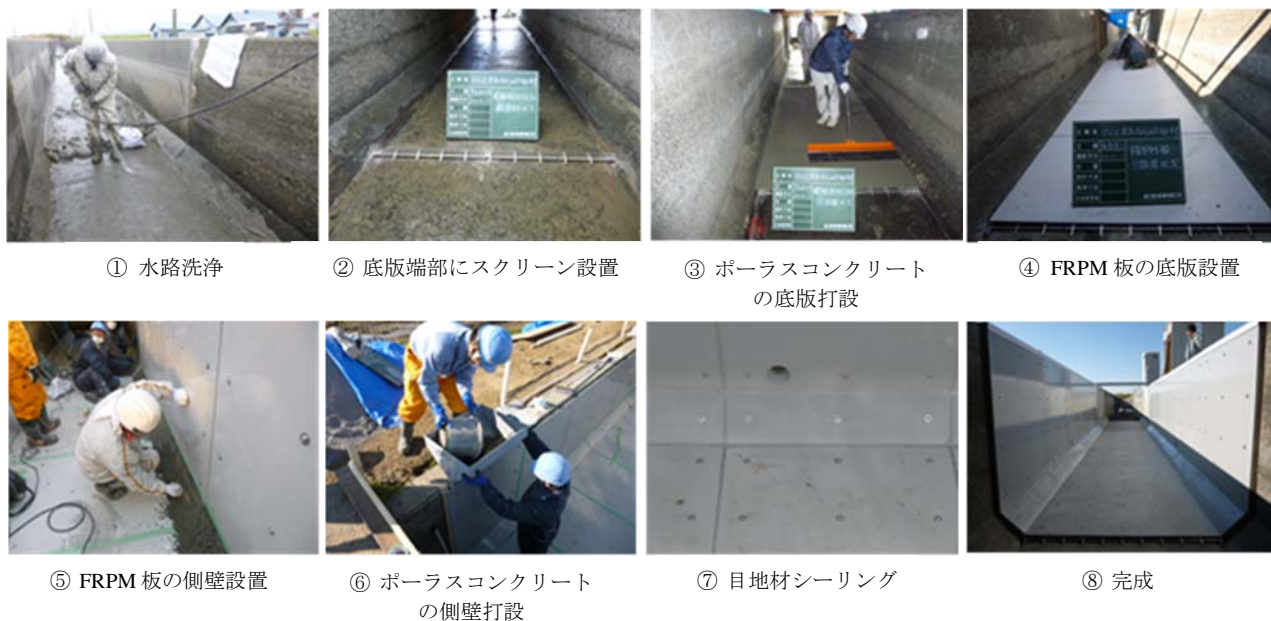
図-99 試験施工における水路更生工法の作業手順

更生工法 6m、比較対象として無機系表面被覆工法 3m）、E水路において1スパン10m（水路更生工法 7m、比較対象として無機系表面被覆工法 3m）で実施した。試験施工の手順を図-99に示す。まず、水路内の泥や表面に付着しているコケを高圧洗浄機で除去する。次に、底版のポーラスコンクリート内に砂礫が入らないように上下流の底版にメッシュを併用した鋼製スクリーンを設置し、底版におけるポーラスコンクリートの打設とFRPM板の設置を行う。そして、側壁におけるFRPM板の設置とポーラスコンクリートの打設を行い、最後にFRPM板間の隙間を目地材でシーリングして完成となる。所要日数は当初計画どおり5日であった。本試験施工では、FRPM板と既設水路の間の3cm幅にポーラスコンクリートを確実に打設できるかが課題とされていたが、専用ホッパーで投入し、内部振動機と型枠振動機を併用して締固めすることで、特に問題なく打設をすることができた

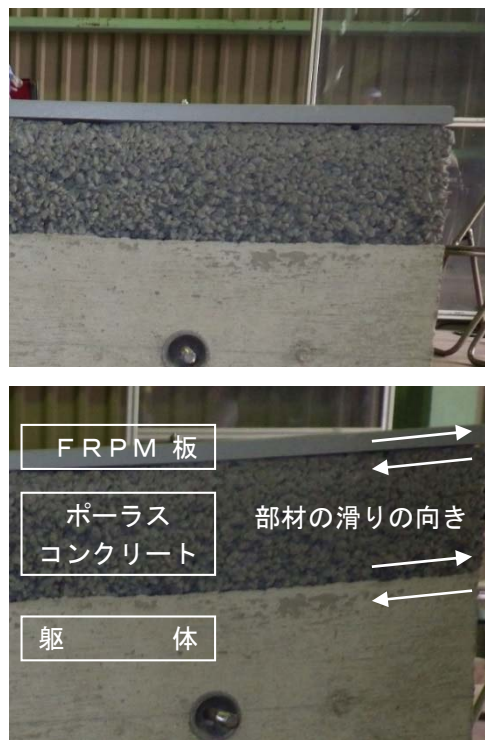
図-109 部材境界面における滑り・開口 (ポーラスコンクリート厚さ t=70mm) (上: 載荷前、下: 載荷後)

実験の結果、補強ありの供試体において、各部材の境界面で軸方向の滑り、FRPM 板-ポーラスコンクリートの境界面で剥離開口が確認された (図-109)。
