14.5 融雪水が道路構造に与える影響及び対策に関する研究

担当チーム：寒地保全技術グループ（寒地道路保全）

【要旨】

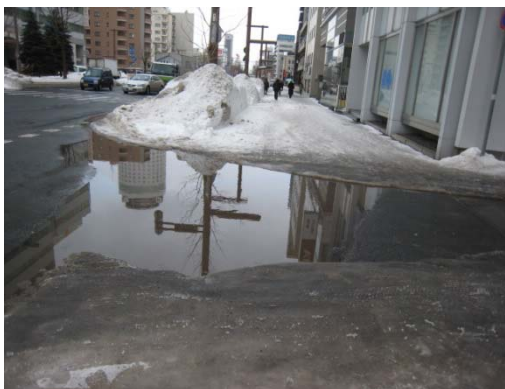
写真-2.1 厳冬期における路面状況（一般国道 230 号札幌市）

写真-2.1 に厳冬期における札幌市内の路面状況の一例を示す。近年、厳冬期においても融雪水が路面に滞水している状況が多く見受けられる。

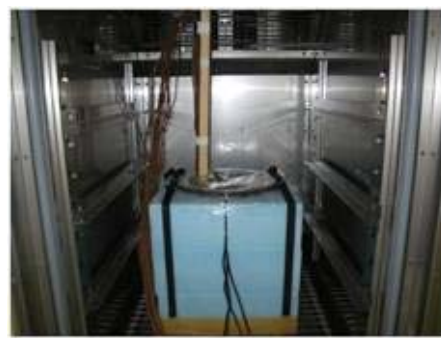
写真-2.2 路盤材料の凍結融解試験

写真-2.2 に示す凍結融解試験機を用い室内試験を実施した。凍結融解サイクルは+4.5°Cで 2 時間保持し、-18.0°Cで 2 時間保持する温度設定とした。水分計は供試体の上面部、中間部、下面部に設置し水分の変動を調査した（写真-2.3）。

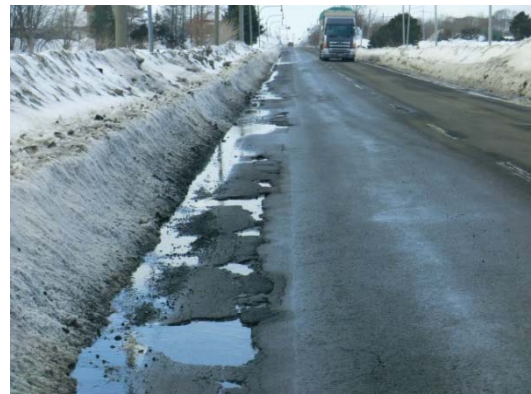
写真-2.6 路肩の堆雪からの融雪水が影響したポットホール

舗装体に上述したような変化が進行したところに、車両の走行荷重や衝撃荷重が加わることで、様々な損傷が発生・進展することとなる。損傷形態のうちで、道路利用者にとって最も視認しやすく走行性等に直接影響する損傷形態が写真-2.6 に示すようなポットホールである。ここで、一口に融雪期に発生するポットホールといっても、発生位置や発生原因などは様々なものがある。様々

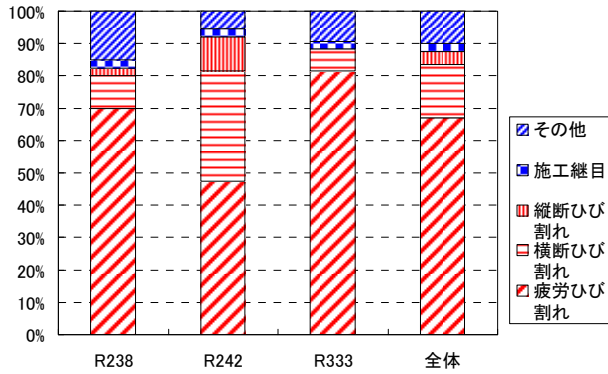
図-3.2 ポットホールの発生箇所別件数 (遠軽地域)

遠軽地域と札幌地域での調査において、ポットホールの発生している部位を整理した結果を図-3.2、図-3.3に示す。ポットホールの大半は、元々何らかのひび割れや施工時の継目等が存在した箇所に発生していることが確認できる。遠軽地域では、疲労ひび割れと横断ひび割れ部に発生したポットホールの割合が約8割を占めている。また、札幌地域では疲労ひび割れ部に発生したポットホールの割合が約9割を占めている。打継目などの施工継目部に発生したポットホールは約1～2割であった。疲労ひび割れ部にポットホールの大半が発生している結果となったが、これは調査対象路線区間が疲労ひび割れの発生量が多い路線区間であったためと考えられ、他のひび割れの発生量が多い区間では、そのひび割れに起因するポットホールの発生割合が多くなるものと推測される。図-3.4には、路面のひび割れ率と、ポットホールの発生割合の対応関係を整理した結果を示す。ひび割れ率が高くなるにつれて、ポットホールが発生する割合が高くなるのがわかる。つまり、ひび割れ率が高い区間ほど、ポットホールが発生する確率が高いといえる。

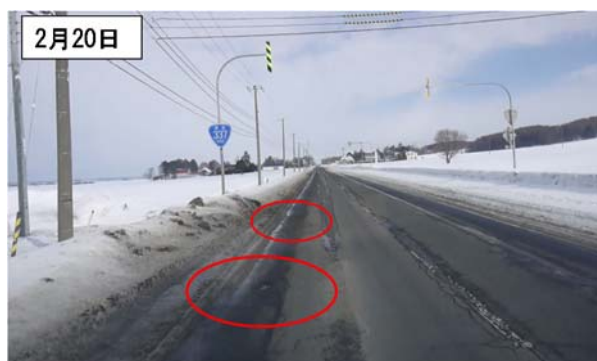
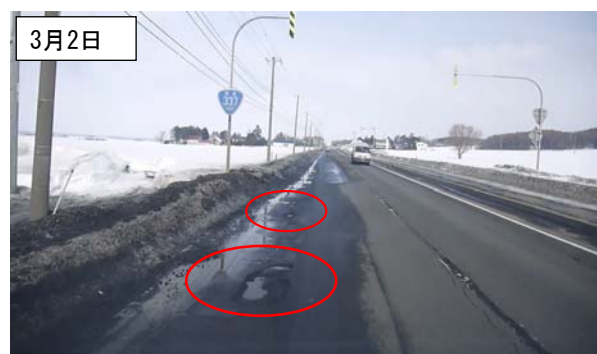
写真-3.1 ポットホールの成長速度（大きさの時間変化）

札幌地域における調査において観察された、ポットホールの発生する前後数日間の路面状態の一例を写真-3.1に示す。2月20日に小さな穴が確認された後、約10日後には数10cm径の穴に発達しており、ポットホールが数日のうちに大きく拡大することが確認できた。

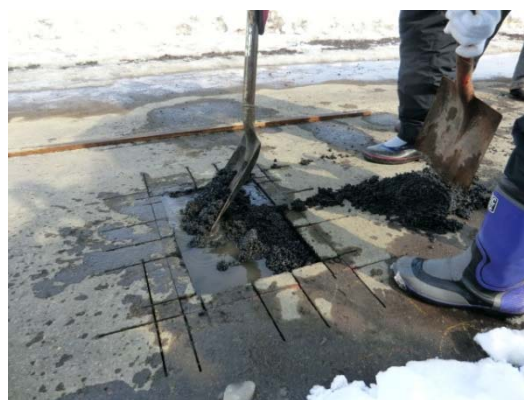
写真-4.1 擬似ポットホールへの常温混合物投入状況

当研究所が所有する苫小牧寒地試験道路の周回路において、カッターや電動ピックを使用して様々な形の擬似ポットホールを同一車線上に一定間隔で作成し、写真-4.1のように融雪期に水浸の状態でも常温混合物を投入し、プレートで転圧し補修した。その上を写真-4.2のように水浸状態で大型車(10t 満載ダンプトラック)と中型車(4t トラック)を繰り返し走行させて耐久性を比較評価することを試みた。評価指標は、常温混合物の補修直後の面積に対する残存割合(%)とし、走行台数が各々200台になるまで路面に常に散水して湿潤状態にしており、水の影響を受けた状態で車両を走行させるようにした。
