## 2. 自然環境調和機能を有する寒冷地沿岸施設の維持・管理手法について

## RESEARCH ON THE TECHNIQUE OF RECOVERY AND MAINTENANCE ON THE FUNCTION OF COASTAL STRUCTURES IN HARMONY WITH THE NATURAL ENVIRONMENT IN COLD COASTAL REGIONS

**Research Team** : Fisheries Engineering  
Research Team

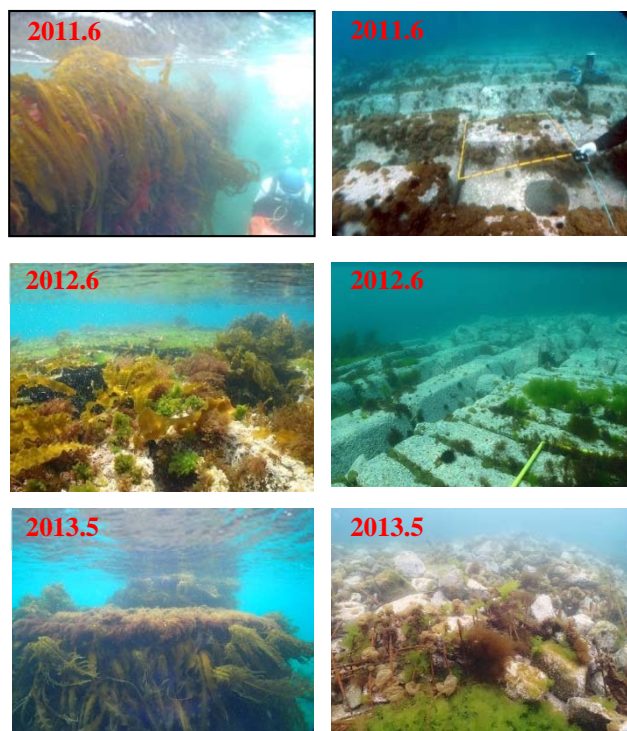
図-11 嵩上げ天端（左）と既設天端（右）の状況

海藻繁茂期にあたる2011年6月、2012年6月、2013年5月の嵩上げ天端(-0.5m)と既設天端(-3.7m)の海藻着生状況を図-11に示す。天端上はホソメコンブやワカメを始めとする多種類の海藻が着生している。なお、水深の深い既設天端は大型海藻の着生が見られず磯焼け状態のままであった。図-12は嵩上げ施工後の2011年、2012年、2013年の海藻繁

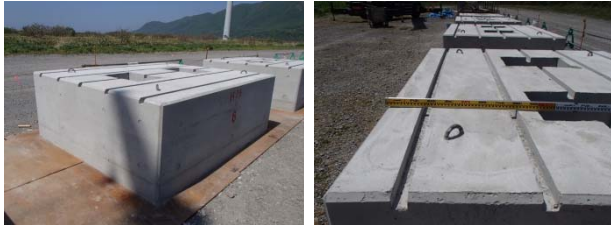
図-18 方塊ブロック（溝付）

前述の嵩上げ実証試験の結果をもとに、背後小段部を嵩上げ改良により流動環境を改善する対策方針が決定し事業化に至った。具体的な嵩上げ改良構造を図-17に示す。既設構造断面に対して赤色で示すとおり、基礎捨石と方塊ブロックを用いた嵩上げ（-1.0m）が行われた。また、天端に設置する方塊（3.0×2.5×1.0）には溝きりを施し、海藻着生を促進する形状とした（図-18）。施工は2012年度～2014年度の3カ年で実施された（図-19）。本施工における藻場回復効果を施工途中段階で確認するために、2014年2月からモニタリング調査（図-20）を実施している。その際の測線1～5における海藻被度（%）と食害動物であるキタムラサキウニの生息状況（1m<sup>2</sup>当たりの生息密度）を図-21に示す。

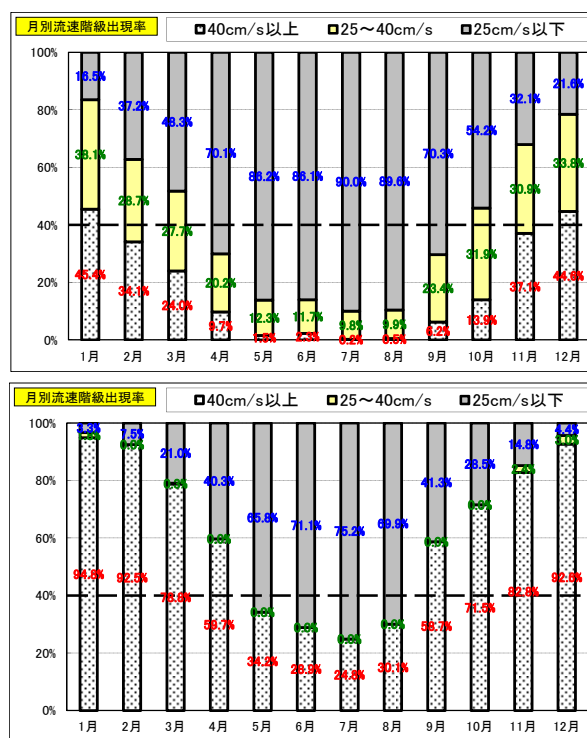
図-28 流速出現率（上：改良前 下：改良後）

- (5) その結果、嵩上げ前では $0.40\text{m}/\text{s}$ 以上の流速が40%以上出現するのは1月、12月に限られ、 $0.25\text{m}/\text{s}$ 以上の出現頻度を加えれば1～3月と10

～12月（秋季～冬季）において摂餌行動の抑制が可能である。一方、嵩上げ後は、天端水深が浅くなり $0.40\text{m}/\text{s}$ 以上の出現頻度が1～4月と9～12月で40%以上発生することが確認された（図-28）。つまり、嵩上げによりこの期間におけるウニの摂餌行動を抑制することができることがわかる。また、表-10のウニの分布密度に注目すると防波堤背後中央部が堤端部に比べ劣化レベルが高い結果となっており、前述した堤端部では回折波等により波当たりが強く、ウニの摂餌行動が抑制されるという現地状況を適切に評価した結果となっている。
