15.6 積雪寒冷地における冬期土工の品質確保に関する研究

担当チーム：寒地基礎技術研究グループ（寒地地盤）

A STUDY ON MAINTENANCE OF WINTER EARTHWORK QUALITY IN COLD、 SNOWY REGIONS

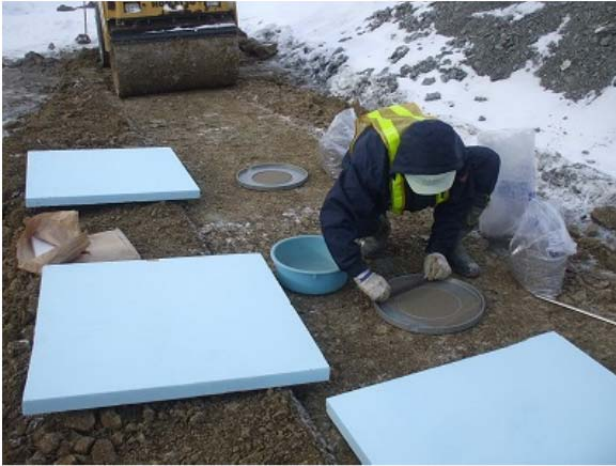
写真-1 砂置換による盛土の密度測定(冬期)

冬期に施工される盛土の調査として、夏期に施工される盛土との比較をするために、表-1に示すように、夏期(44箇所)と冬期(76箇所)に施工した河川堤防(45箇所)および道路盛土(75箇所)について、施工直後の盛土の密度を測定した(写真-1)。さらに、これらの盛土の施工翌年の春先の融雪期に盛土の状況(写真-2)を調査した。夏期盛土と冬期盛土による盛土の締固め度を図-1に示す。夏期盛土、冬期盛土ともに施工当時の国土交通省の規格

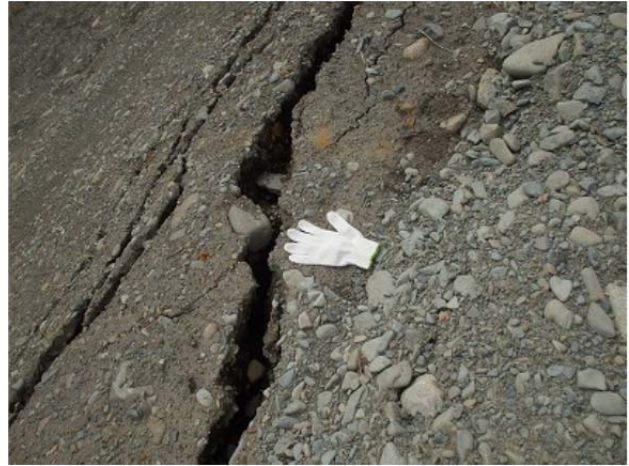
写真-2 春先の小規模な崩壊

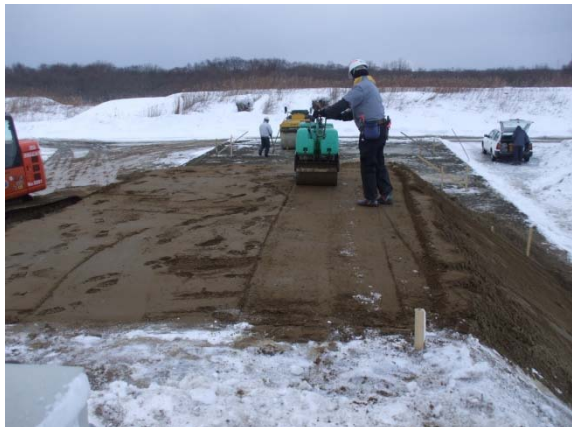
写真-3 試験施工状況

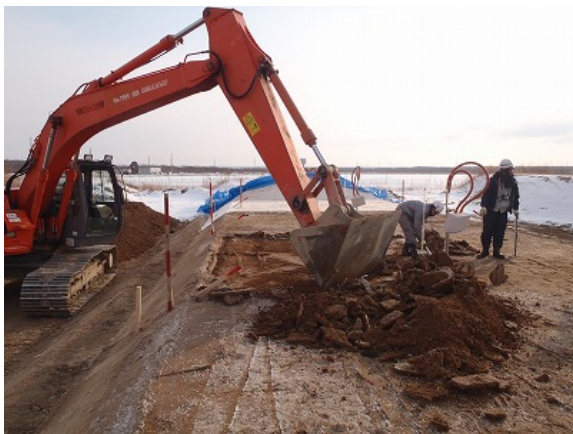
写真-5 凍土除去状況

5cm の押出発泡ポリスチレン (XPS) である(写真-4)。
 ②盛土休止中に各層の表面が凍結していたので、次の層の施工前にこの凍土を除去した。このとき、凍土除去後転圧してから次の層を転圧した場合も実験を行った(写真-5)。

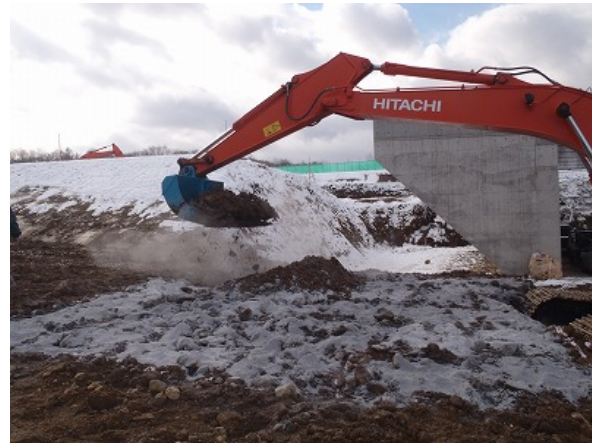
写真-6 冬期の固化材による改良

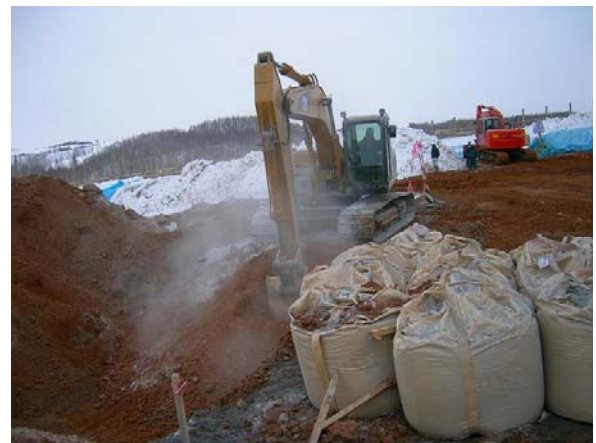
写真-7 現場試験施工

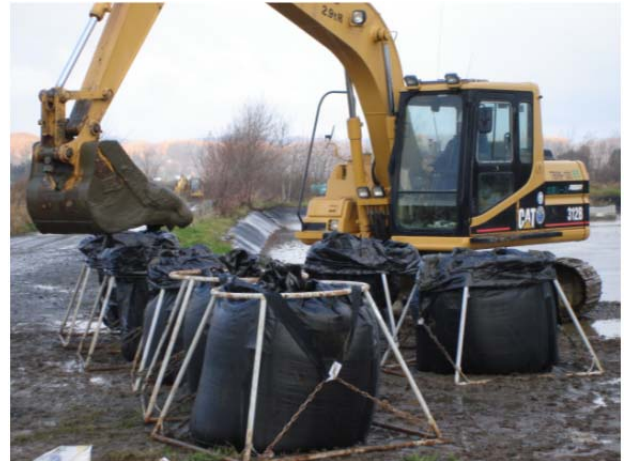
写真-8 土砂の投入状況

実験は表-8 に示す物性値を有する網走湖の浚渫土砂である(図-24 とは異なる土砂)。初期含水比は約 420%であり、液性限界の約 2 倍と非常に高く、粒径 75 μ m 以下の粒子がほとんどを占める細粒土である。そのままの状態では締め固めが不可能で、コーン指数の測定ができないほど柔らかく、運搬ができない材料である。この土砂をバックホウで排泥池から採取し、攪拌して均等にしたのち、冬直前の 11 月に大型土のうに投入した(写真-8)。

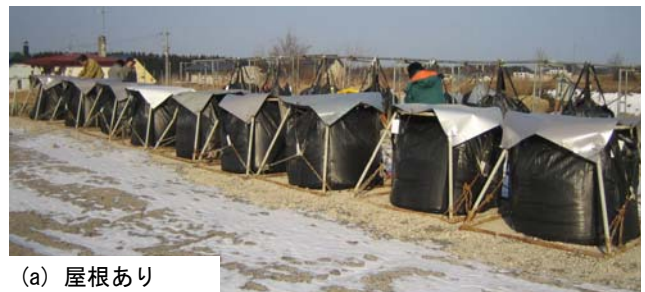
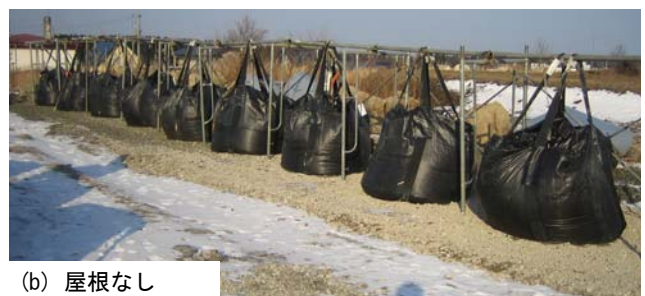
(a) 屋根あり

(b) 屋根なし

写真-9 大型土のう設置状況

写真-9 に大型土のうの設置状況を示す。大型土のうは、凍上による底面からの水分供給を防止するために高さ 50cm の礫材による盛土の上に設置した。土のうのみでは自立できなかつたため、写真に示すように、枠で支持するか、足場に渡した単管に吊り下げて設置した。

また、降雨や融雪水など土のう外部からの水分の浸透が、土砂の含水比の低減にどの程度影響を与えるのか明かにする目的で、土のうに屋根を設置した場合と設置しない場合の 2 ケースを実験した。土のうは合計 20 個作製し、このうちの 10 個に、鉄板を用いて、屋根を設置した(写真-9(a))。なお、継続的に寒気を接触させるため、土のうの周辺を定期的に除雪した。

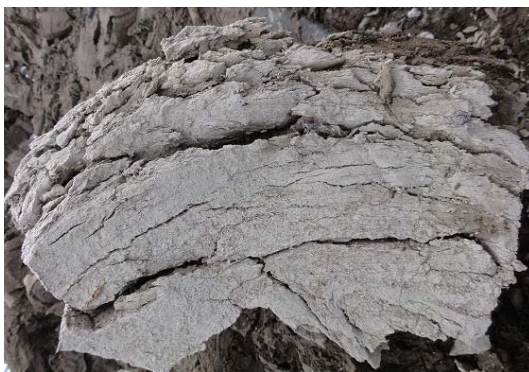
アイスレンズ

写真-10 大型土のう内の土砂に形成されたアイスレンズ

凍結期の12月13日から翌年3月16日の含水比分布では、凍結線が土のう内部に進行すると、土のう表面付近では写真-10に示すようなアイスレンズが生成され、これを含んだ土砂の含水比が高くなった。
