16-4 積雪期における安心・安全な歩道の路面管理技術に関する研究

【要旨】

キーワード：冬期歩道路面，すべり止め材，雪氷路面処理，バリアフリー，破碎処理

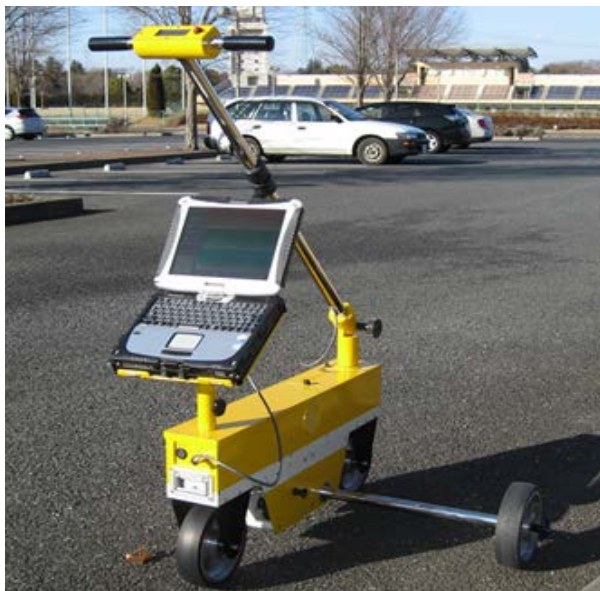
写真-2 手押し式プロファイラ (DAM)

平坦性の測定には、手押し式プロファイラ (DAM) を用いた (写真-2)。この装置は、変動輪の変位を計測することで 10mm のサンプリング間隔で路面高さを計測することができ、歩道路面形状を人の歩行速度で効率よく高精度で計測できるという特徴を持っている。

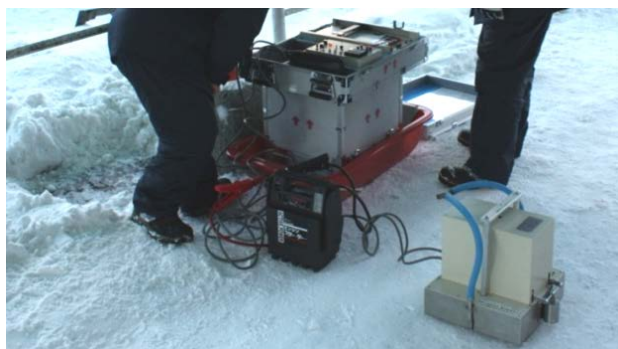
写真-3 歩道用DF テスタ (S-DFT)

歩道用 DF テスタ (S-DFT) (写真-3) は、DF テスタをベースとした摩擦ホイール型の測定装置で、ゴムスライダが路面に接触しながら回転するときに生じる摩擦力から、回転速度 0~15km/h の範囲で静止および動摩擦係数を求めるものである。

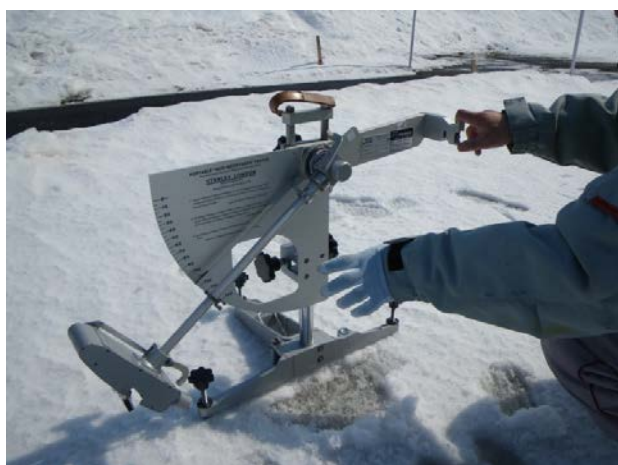
写真-4 振り子式ポータブルスキッドテスタ

振り子式ポータブルスキッドテスタ (BPN) (写真-4)

は、英国で開発されたポータブルな振り子式試験機で、1960年代初めから室内や現場で広く使用されており、日本にも早くから導入された試験機である。ゴムスライダが路面と規定の長さで接触するように高さを調整した振子を振り下ろし、振子が路面を擦った後振りあがる高さを読み取るものである。この振り上がる高さはゴムスライダが路面摩擦によって失うエネルギーで決まり、その値は0～140の範囲で測定される。

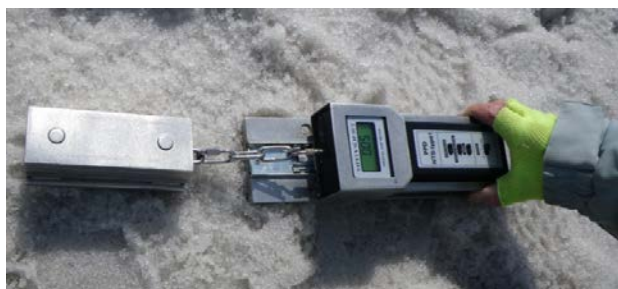
写真-5 PPD スリップメータ

PPD スリップメータ (写真-5) は、小型で測定が容易なデジタル摩擦測定器である。計測機本体につながっている四角錐を静止状態から引張るときの抵抗力を測定し、摩擦係数へ変換した値を出力する装置である。

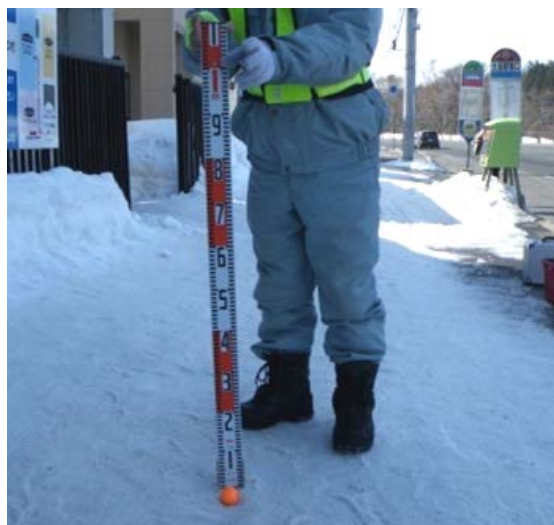
写真-6 GB 試験

GB 試験を用いた。GB 試験とはゴルフボールを 100cm の高さから自由落下させ、ゴルフボールの反発高さを読み取るものである。試験状況を写真-6 に示す。

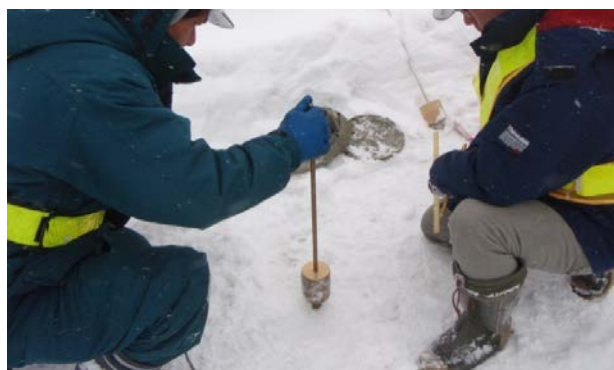
写真-7 硬度計 (硬雪用木下式)

雪硬度の測定には標準式木下式と硬雪用木下式(写真-7)を用いた。いずれの測定方法も錘を一定の位置から落下させたときの貫入深さから雪硬度を算出するものであるが、標準式は円盤、硬雪用は先端のとがった三角錐状のものを雪面に貫入させる点が異なる。

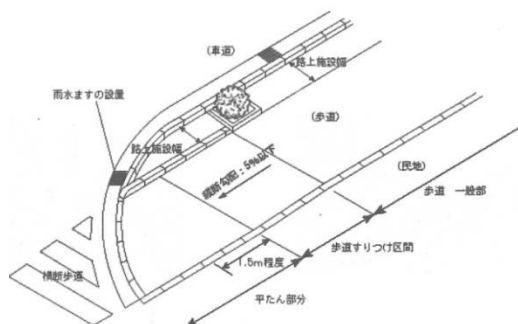
図-7 歩道すり付け区間の縦断勾配概念図

高齢者や移動制約者も含め、歩行車全般のニーズを踏まえた指針作り等がなされており、道路構造に関しては「道路の移動等円滑化整備ガイドライン」が示されている。本ガイドラインにおいては歩道部のすり付け部の縦断勾配の最急値は5%と示されている(図-7)。また、「移動等円滑化のために必要な道路の構造を定める省令(H18.12.19国土交通省令第116号)」において、「歩道等の縦断勾配は、5%以下とするものとする。ただし、地形の状況その他の特別の理由によりやむを得ない場合においては、8%以下とすることができる。」と定められている。積雪寒冷地の歩道部はアイスバーンとなり、高齢者にとっては歩行困難となるケースが懸念される。このため、寒冷地の歩道においてもこの基準を準用して設計することの妥当性について検討するため、縦断勾配0%、5%のアイスバーンにて、高齢者擬似ツール装着者による評価値の変化を確認した。

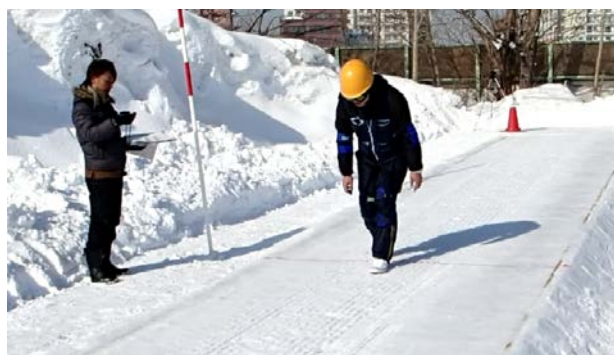
写真-8 高齢模擬者の勾配部の歩行状況

また、すべり止め材の散布量及び後述する雪氷路面処理装置による対策効果の差異を検証するため、4種類のすべり対策条件(無対策、塩化ナトリウム、砕石(2.5mm~5.0mm)、雪氷路面処理装置(装置に関して4.にて後述)とし、散布量は道路管理者による実際の散布量を砕石:30,60,100g/m²、塩化ナトリウム:10,20,30g/m²とした。これらの路面を、高齢者による歩行をシミュレートするため、高齢者擬似ツールを装着した健康者20名(男女)が歩行し、その際の被験者の主観評価に関するアンケート調査を行った(写真-8)。アンケート調査は乾燥路面を10点とした場合の総合評価値として実施した。

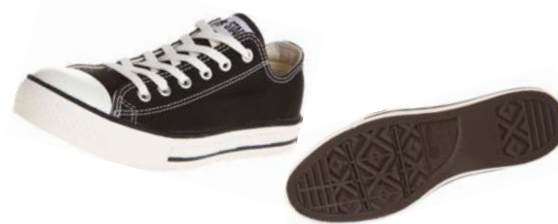
写真-9 試験に使用した靴

また、靴の違いによる調査結果への影響を排除するため、被験者の靴は同一のものとした(写真-9)。

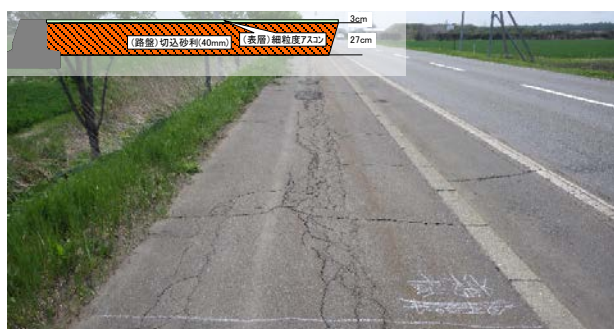
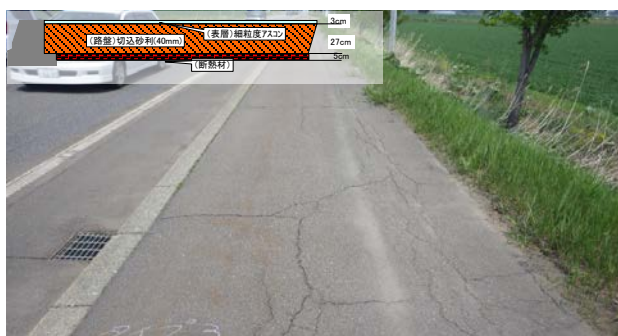
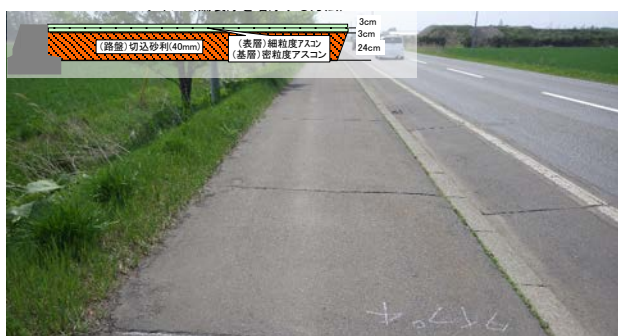
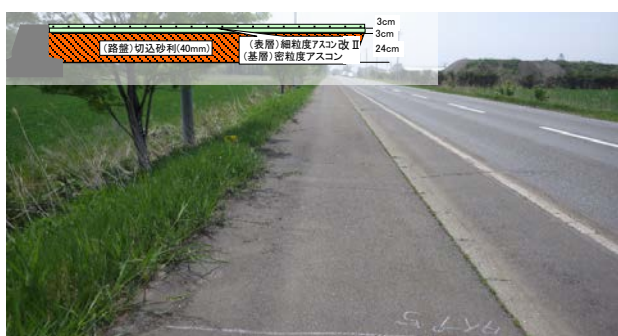
写真-10~15は各試験工区の路面状況の写真である。凍上対策を行っていない標準工区では、凍上の影響により路面が縦断方向の凍上クラックが発生するとともに、凍上の影響により歩道の中央が盛り上がり破損している。また、凍上クラック部は舗装が破損し、パッチングにより補修されている箇所がみられた。一方、凍上対策を行った、タイプ1からタイプ5の工区は、凍上クラックや低温クラックが見られるものの、舗装の構造的な破壊箇所は見られず補修の跡も見られず、大きな損傷には至っていない。

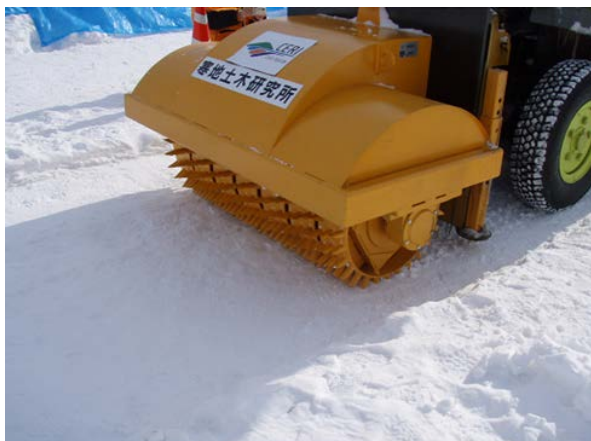
写真-16 試作当初の破碎部（小形除雪車装着）

活用した破砕機構は、海外で主に車道の雪氷路面の破砕処理に使用されている。破砕部は国内の歩道除雪で使用している小形除雪車の除雪装置（ロータリ装置）の全幅1,500mmに合わせて、1,520mmの幅で試作した(写真-16)。

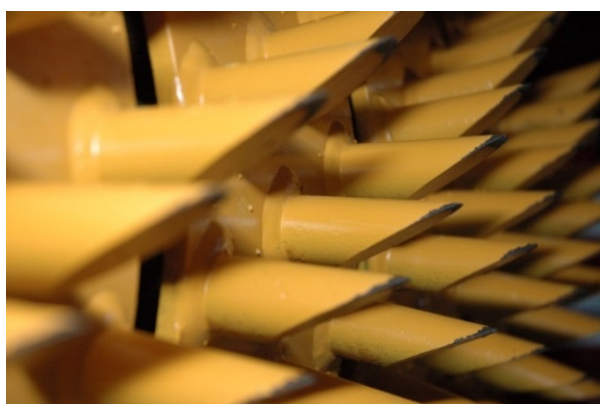
写真-17 破碎部の破碎刃

主な特徴は、丸鋼の先端を斜めに切断した破砕刃(写真-17)を装着した回転体を装置の自重により路面へ押付けて、特別な動力を用いずに車両の推進力で自然回転させることで、雪氷路面の連続的な破砕を行うことである。

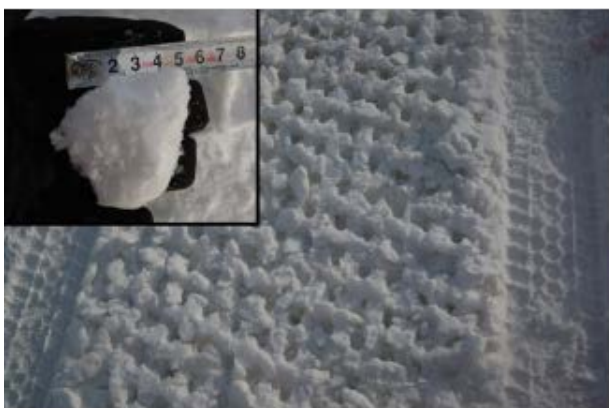
写真-18 破碎部による雪氷路面の破碎状況と発生した雪氷片

試作した破碎部を用いて破碎試験を行った結果、破碎刃が雪氷路面に刺さり穴をあけるだけでなく、刃先により掘り起こす動作が加わることで、破碎刃間の雪氷にクラックが発生し、雪氷路面が破碎されることを確認した。また、施工後に破碎された雪氷片（5cm×5cm程度）が歩行路面に発生することを確認した（写真-18）。

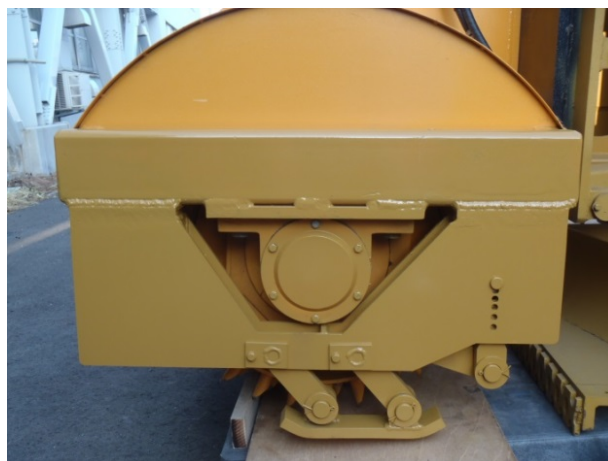
写真-19 破碎部に装備した破碎深さ制御機能

このような薄い雪氷路面に対応するため、破碎深さ制御機能を製作した（写真-19）。これは破碎部のフレーム左右側面に、リンク機構により高さ調整可能なソリを設置し、破碎深さを制御するものである。

この機能を使用して試験を行った結果、破碎深さを5mmに設定した場合の実測の平均値が5.7mm、10mmの場合が9.7mmと、ほぼ設定どおりの破碎深さとなった。

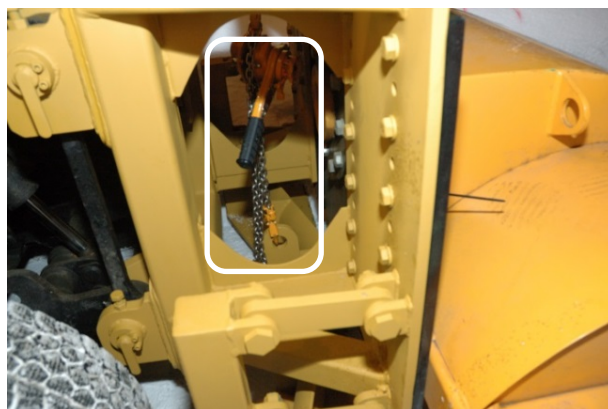
写真-24 排雪部の上下動用レバーブロック

試作当初は、作業及び回送のための排雪部の上下動はレバーブロックを使用して手動で行ったが(写真-24)、実機仕様に向けて、キャビン内から遠隔操作できるものとした(写真-25)。

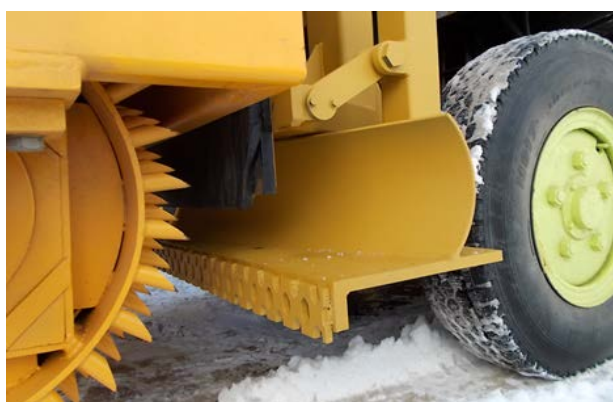
写真-22 破砕部フレーム下部に装着した排雪部

破砕部の施工により発生する雪氷片が、歩行部に残留することで足を取られて歩きにくくなるため、雪氷片を歩行部から排除する排雪部を試作した(写真-22)。

主な特徴は、破砕部のフレーム下部に装着した排雪部がリンク機構により破砕部と独立して上下可動し、自重で路面に押し付けて前進することで雪氷片の排除を行うことである。

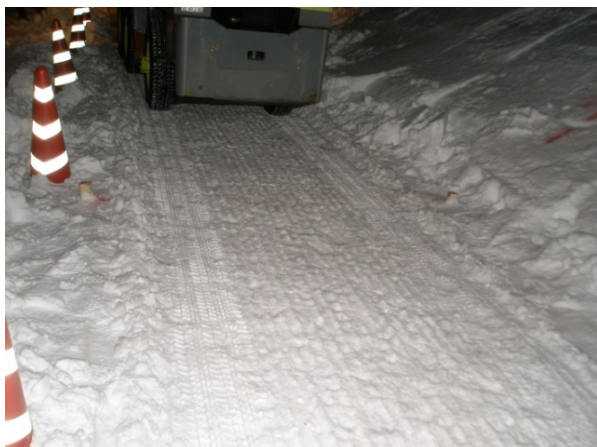
写真-26 改良後の施工状況

試験の結果、試作した排雪部により、発生した雪氷片をほとんど取りこぼすことなく排除できることを確認した(写真-26)。

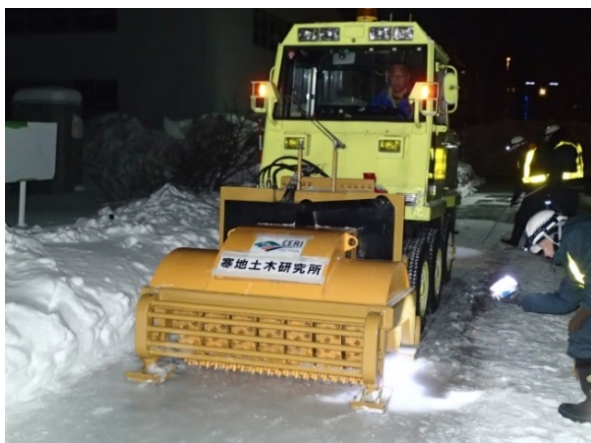
写真-28 処理装置の全景（小形除雪車装着）

実機仕様に向けて改良した処理装置(写真-28)の性能を検証するため、現道を使用した現道歩道適応性試験及び作製した雪氷路面での雪氷路面処理能力確認試験を行った。

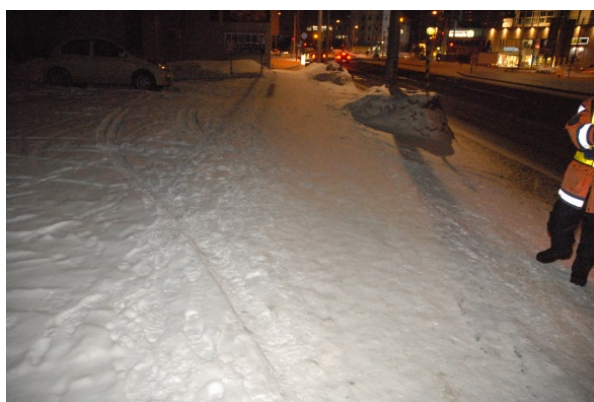
写真-29 現道歩道適応性試験施工箇所

処理装置の寸法は既存の除雪装置（ロータリ装置）に近いものとなっているが、現道施工における車両の取り回しや作業性などの問題点の有無等について確認するため、札幌市所管の道道 89 号線地下鉄美園駅周辺の歩道で適応性試験を行った(写真-29)。

なお、路面は平均雪密度 739kg/m^3 ・平均雪硬度 145kg/cm^2 で氷板に近い圧雪であった。

試験の結果、車両の取り回しや作業性については除雪装置と同等であり、破碎部による雪氷路面の破碎及び排雪部による雪氷片の排除も確実に行われ、処理装置として問題なく施工できることを確認した。

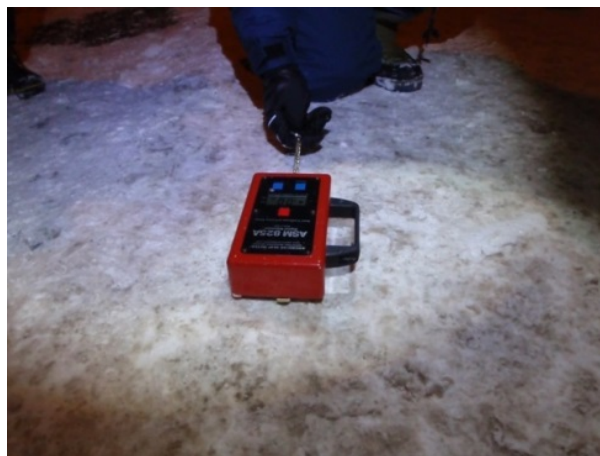
写真-30 静摩擦係数値の計測 (ASM)

処理装置の施工による路面状況や静摩擦係数値の変化を確認するため、寒地土木研究所構内に雪氷路面（幅 2m × 延長 35m × 厚さ 10cm）を作製し、処理能力確認試験を行った。なお、静摩擦係数値の計測には、簡易に短時間で計測可能なアメリカンスリップメータ (ASM) を使用した(写真-30)。

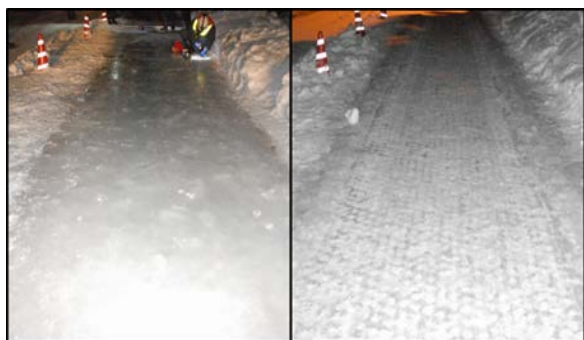
写真-31 雪氷路面の施工前(左)と施工後(右)

試験の結果、氷板の雪氷路面（平均雪密度 777kg/m^3 ・平均雪硬度 264kg/cm^2 ）の施工でも、現道歩道適用性試験と同様に雪氷路面の破碎及び雪氷片の排除が問題なく行えることを確認した(写真-31)。また、施工前後の静摩擦係数値の計測では、施工前に比べ施工後の数値が増加しており、滑り止め効果があることを確認した(図-21)。

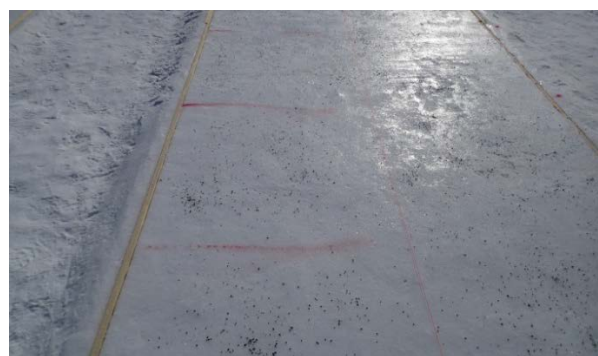
写真-32 構築したアイスバーン状況 (砕石散布)

また, すべり止め材の散布量及び雪氷路面処理装置による対策効果の差異を検証するため, 4 種類のすべり対策条件 (無対策, 塩化ナトリウム, 砕石 (2.5mm~5.0mm), 雪氷路面処理装置) とし, 散布量は道路管理者による実際の散布量を参考とし砕石: 30, 60, 100g/m², 塩化ナトリウム: 10, 20, 30g/m², とした。これらの路面を, 高齢者による歩行をシミュレートするため, 高齢者疑似ツールを装着した健常者 20 名 (男女) が歩行し, その際の被験者の主観評価に関するアンケート調査を行った。アンケート調査は乾燥路面を 10 点とした場合の「歩きやすさ」「すべりにくさ」「総合評価」として実施した。また, 靴の違いによる調査結果への影響を排除するため, 被験者の靴は同一のものとした。試験路面を写真-32, 33 に示す。試験日の気温は約-1℃で晴天であった。

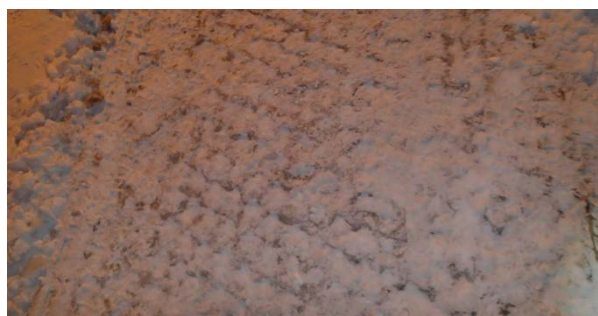
写真-34 雪氷路面処理装置施工後の圧雪路面

札幌市内の国道の歩道にて雪氷路面処理装置及びすべり止め材 (砕石, 塩化ナトリウム) による圧雪路面対策を行った際の効果を被験者試験により検証した。試験日の気温は約-5℃であった。すべり止め材の散布量および調査方法は、アイスバーンと比較することを考慮し、同様の方法で実施した。雪氷路面処理装置により生成された試験路面の状況を写真-34に示す。
