2.8 大規模な土砂災害に対応した新しい災害応急復旧技術に関する研究

【要旨】

STUDY ON NEW RESTORATION TECHNOLOGY FOR LARGE SCALE SEDIMENT DISASTER

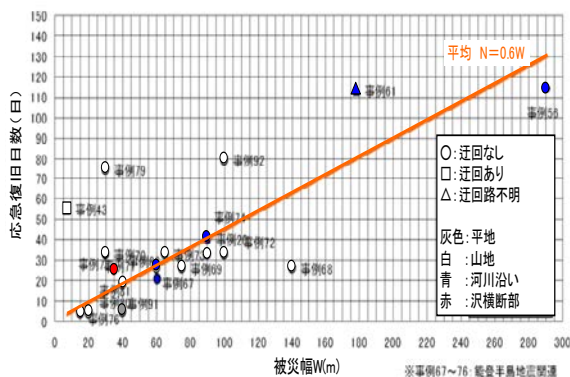
図-2.2 復旧日数と被害幅の関係

過去の地震により被災した盛土崩壊現場における応急復旧に要した時間と被災規模(幅)の関係を図-2.2に示す。応急復旧に要する時間と被災規模は、ほぼ相関関係にあることが確認できた。

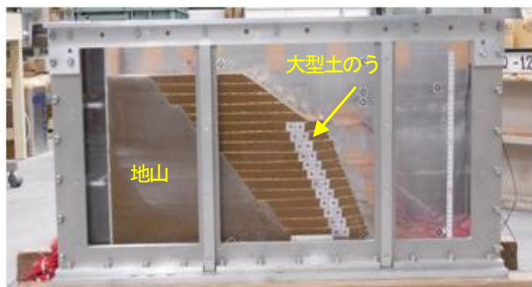
写真-4.3 模型地盤（補強土タイプ）

実験は最大遠心加速度が100Gまで対応可能なビーム型の動的遠心力载荷実験装置を用いた（写真-4.1）。模型は遠心力の相似則から、実スケールの1/50とした。模型地盤は、写真-4.2に示す長さ1m×高さ0.5m×幅0.2mの土槽内に、高さ240mm（実スケールで12m相当）となるように大型土のう（12段積み）、盛土及び補強材を敷設し、更にもうその上に高さ100mm（実スケールで5m相当）の嵩上げ盛土を構築した（写真-4.3）。

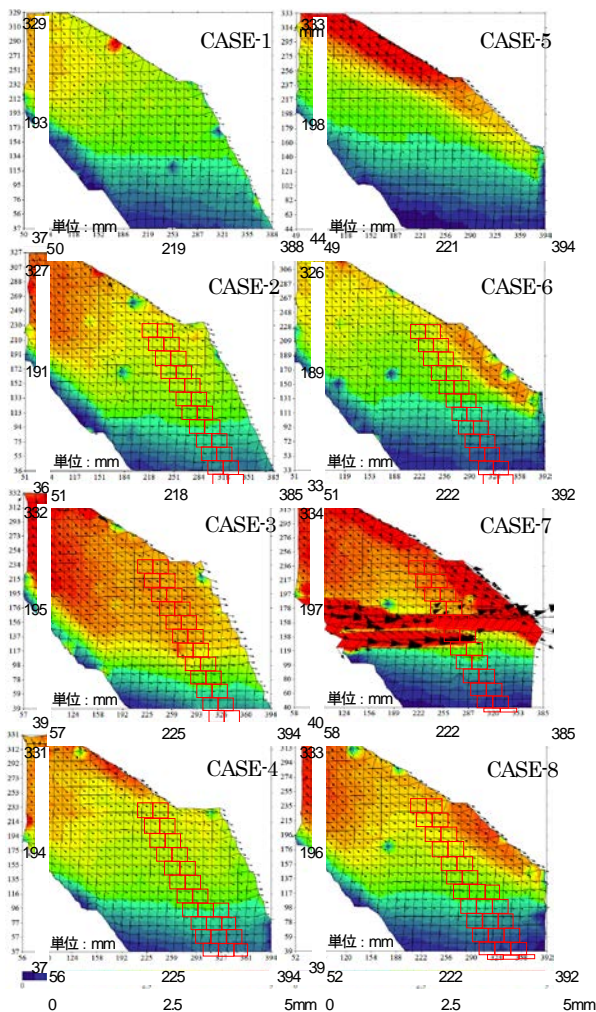
図-4.3 相対変位分布

図-4.3に各ケースの入力加速度250gal加振後と350gal加振後における盛土の相対変位分布を示す. 何れのケースにおいても, 土粒子の変位量は盛土下部では微小であり, 盛土上部で多く生じる傾向を示した. また, 排水条件だけが違うCASE-2とCASE-3, 及び

CASE6とCASE7を比較することにより、盛土の変形は盛土の含水状態が影響し、排水性を有する大型土のうの適用は、盛土の変形を抑制することが確認できた。

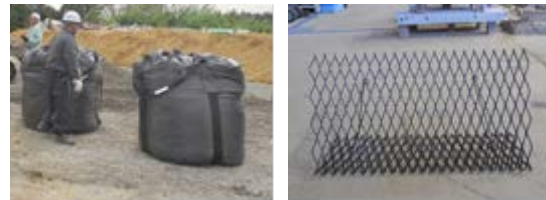
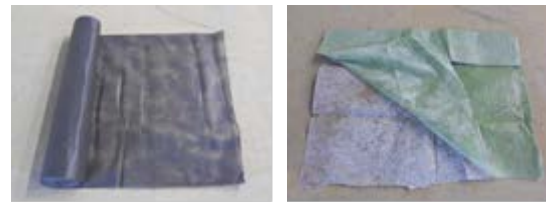
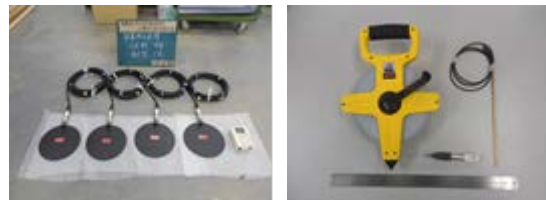
写真-5.1 使用材料・計測機器写真

復旧盛土の構築で使用した材料・計測機器等を表-5.1に示す。計測機器は、復旧盛土施工中の変位や復旧盛土施工後に行う走行実験に伴う変位計測を行う目的で、復旧盛土内に土圧計及び水位観測孔を設置し、復旧盛土前面・周辺に地表面変位杭を設置した。なお、計測機器の設置断面図を図-5.2に示す。また、使用材料・計測機器の代表写真を写真-5.1に示す。

材料名	規格
耐候性大型土のう	φ1100mm×H1100
壁面材	H=0.5m
層厚管理材	SP-70E*BS 1*50
補強拘束ネット付植生シート	SG-SP17MTG*GR25
補強材 (ジオテキスタイル)	HG-50 (T=30kN/m) HG-80 (T=49kN/m)
壁面補強材	UC-20
基盤排水層	RC-40
大型土のう充填材	RC-40
土圧計	EEP-5301D, EM-M01T
水位観測計	水位観測孔, SKT-2C-50A(水位計)
地表面変位杭	変位計測ターゲット

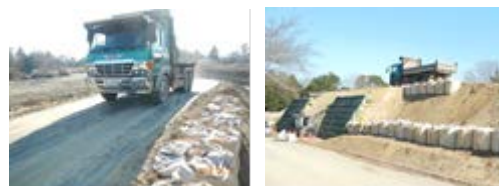
写真-5.3 走行実験状況

走行実験は, 応急復旧完了時及び本復旧完了時の各段階で10t級ダンプトラック(総重量20t)を走行させ, 表層部の沈下量や事前に設置した計測機器等による復旧盛土内部の変状等を調査した. なお, 走行実験回数は, 応急復旧盛土完了時200回, 本復旧盛土完了時200回の合計400回とした. 写真-5.3に走行実験状況を示す.

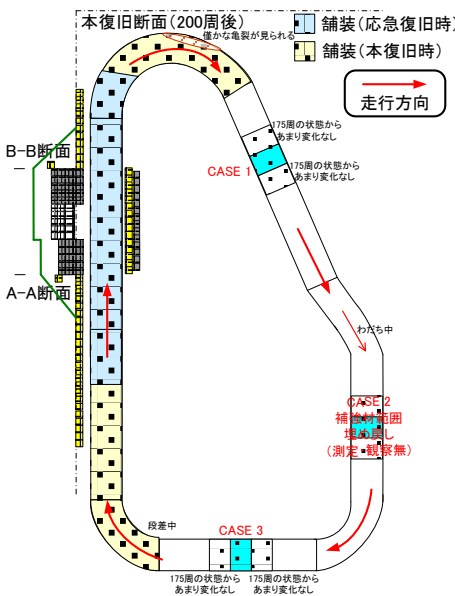
(b) 本復旧盛土完成時の走行実験後

本復旧盛土完成後：応急復旧盛土完成後の走行実験同様に、復旧盛土自体の変状は見られない。なお、周回道路の変状を起こしていた箇所は、修復を行っており、本復旧盛土完成後の走行実験では特に大きな変状は見られなかった（図-5.3(b)参照）。
