### 3.10 道路橋基礎の耐震性能評価手法の高度化に関する研究

担当チーム : 橋梁構造研究グループ

#### 【要旨】

キーワード : 道路橋基礎、既設杭基礎、耐震設計、動的解析、地震時限界状態、耐震性能評価

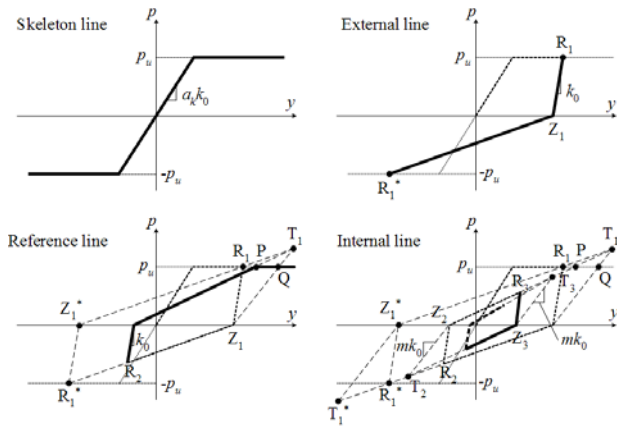
図-2.6 ケース C

実際の地震動により杭に作用する荷重は、ランダムな繰返し荷重であるから、杭と地盤の  $p-y$  曲線が描くループの特性は荷重パターンによって変化させなければならない。しかしながら、荷重パターンに応じた地盤抵抗強度の変化を考慮した地盤抵抗  $p$  と変位  $y$  の関係は、従来の履歴モデルによく用いられるバイリニア型モデル等では考慮できない。Winkler 型  $p-y$  曲線履歴モデルは、そこで、骨格曲線は最大地盤反力度  $p_u$  を考慮したバイリニアモデルとし、荷重・除荷による履歴曲線を外部曲線、参照曲線、内部曲線を用いて表す Winkler 型の  $p-y$  履歴モデル(図-2.6)を提案している。

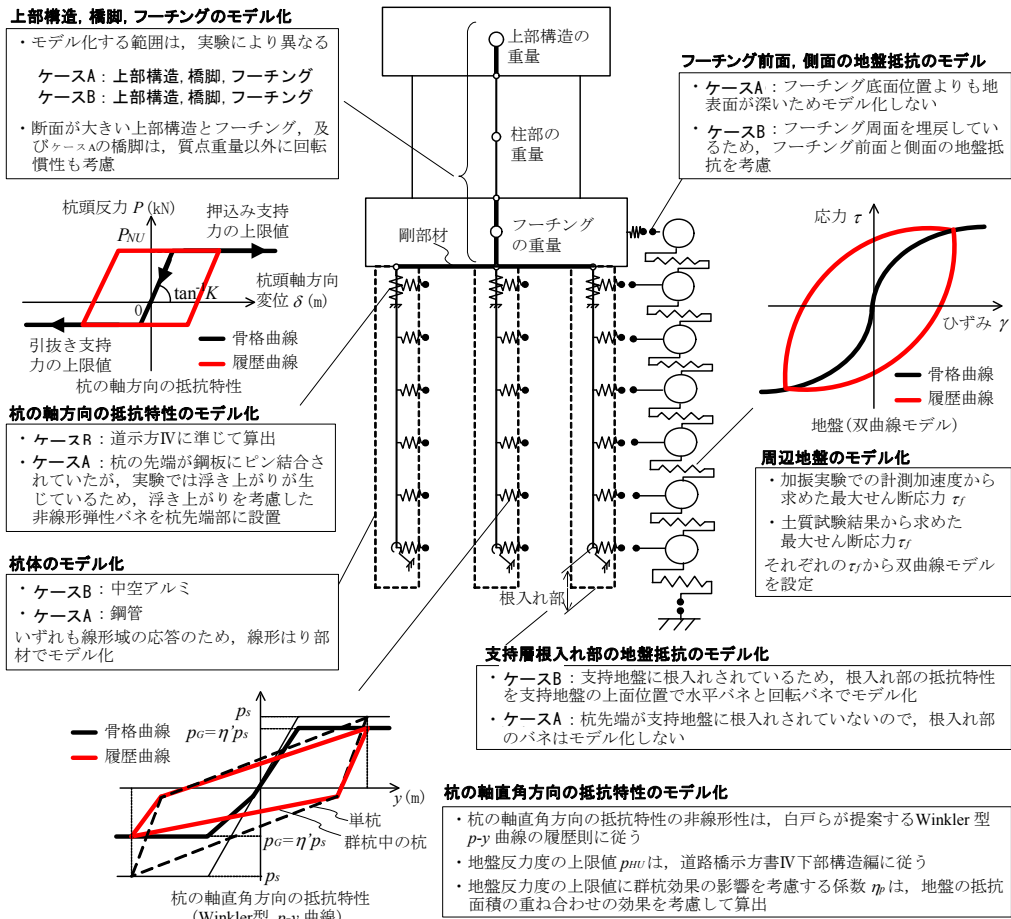
図-2.4 ケース A およびケース B の動的解析の概要図

図-2.4 にはケース A と B、図-2.5 にはケース C の動的解析の概要図を示している。解析モデルは、上部構造(橋脚含む)－杭基礎－地盤抵抗－周辺地盤から構

成するものとした。すなわち、周辺地盤の水平変位挙動を杭-地盤間の相互作用をモデル化した Winkler 型  $p-y$  曲線履歴モデルを介して杭体へ作用させるという、橋脚・杭基礎・周辺地盤一体系での解析とした。また、いずれの場合も水平一方向のみに対する加振実験であることから、解析は二次元モデルとしている。

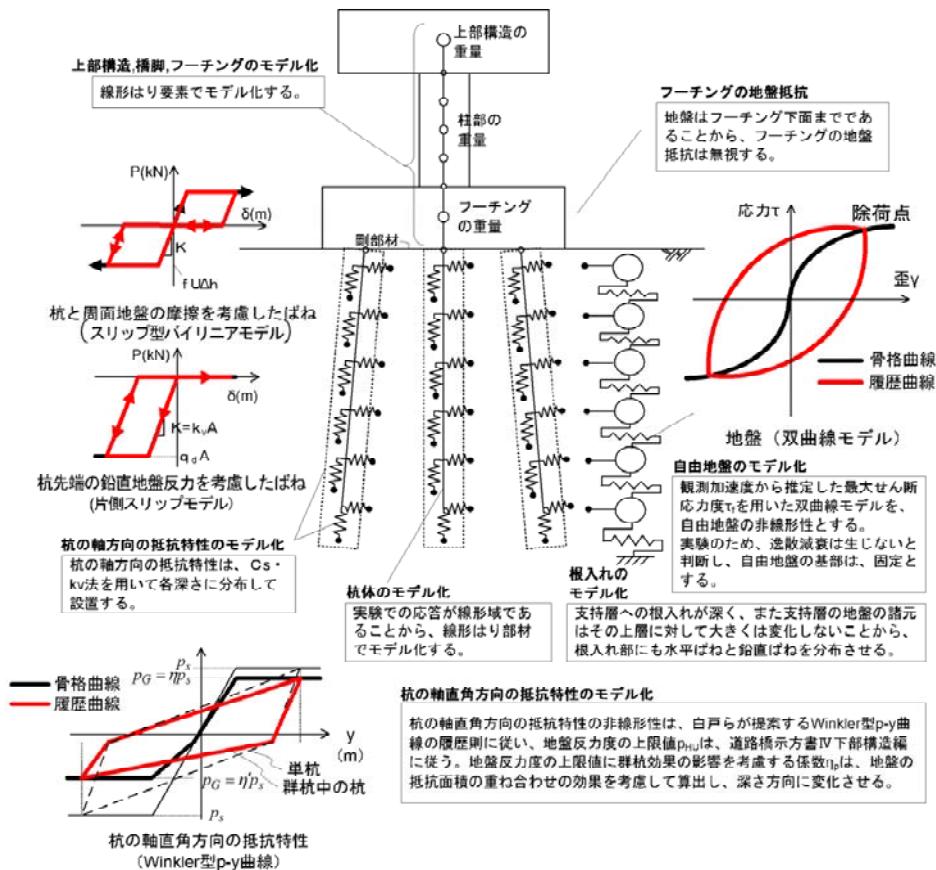
図-2.5 ケース C の動的解析の概要図

ここで、Winkler 型の  $p-y$  履歴モデルのパラメータとしては、図-2.5 に示すように、初期剛性に関する補正係数  $\alpha_k$  と、荷重パターン依存性パラメータ  $m$  がある。前述したように、過去に行われた軟弱粘性土層を対象とした研究<sup>7)</sup>では、初期剛性に関する補正係数  $\alpha_k$  を変化させた感度分析により 0.1 としている。一方で、荷重パターン依存性パラメータ  $m$  を 0.1~1.0 と変化させた場合の感度分析を行い、解析結果が  $m$  の値の変化に対して鈍感であることを確認している。そのため、 $m = \alpha_k = 0.1$  として再現解析を行っている。

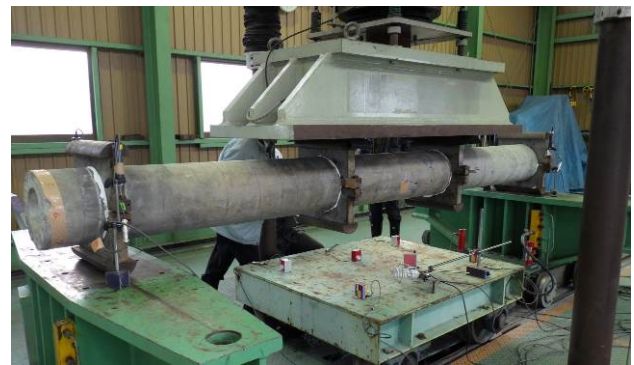
図-3.3 試験装置概要 (A-1 試験体の例)

試験状況および試験装置の概要を写真-3.1および図-3.3に示す。試験は曲げ・せん断試験方法を記載したJIS A 5363:2010(プレキャストコンクリート製品-性能試験方法通則)および正負交番荷重試験を記載したJIS A 5373:2010(プレキャストプレストレストコンクリート製品-附属書E)に基づいて行った。試験ケースは、表-3.2に示す5ケースであり、その内訳は下記のとおりである。曲げ耐力および変形能の確認のため、せん断スパン比を4.0と大きく設定した曲げ試験をAとし、そのうち、一方方向荷重したケースをA-1、正負交番繰返し荷重したケースをA-2とした。またせん断耐力の確認を目的として、せん断スパン比を1.0と設定したせん断試験をBとし、せん断スパン比を1.5としたケースをCとした。さらに、せん断試験Bのうち、中詰コンクリートの有無による耐荷力の違いを確認するため、中詰コンクリートのないケースをB-1、中詰コンクリートのあるケースをB-2と設定した。なお、せん断試験についてはいずれも一方方向荷重による試験である。

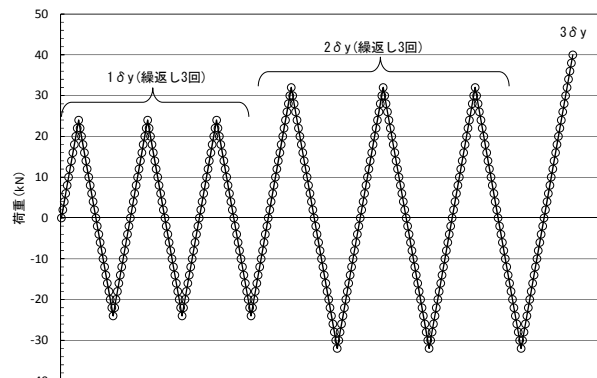
図-3.4 正負交番荷重サイクル

荷重方法は、最大荷重まで荷重制御(荷重速度3kN/min)、変位急増点以降は変位制御(荷重速度1mm/10s)で荷重した。なお、計測は2kNピッチである。また、作用させた正負交番荷重を図-3.4に示す。本試験体には、荷重試験前に既にひび割れが生じていたこと、また古い基準で設計されたものであるために、降伏荷重を設定することが困難であったことから、徐々に荷重を載荷していき、荷重増加が鈍った時点以降降伏荷重時とみなし、その時点の変位量を降伏変位  $1\delta_y$  とし正負交番荷重を3回、その後  $1\delta_y$  ずつ増加させて載荷させるものとした。なお、試験は、計測機器や荷重ジャッキの制限に達するまで行った。

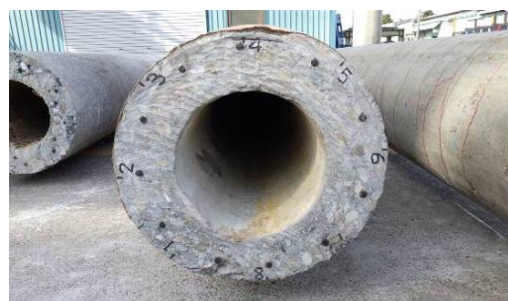
写真-3.2 試験体の切断後断面状況

各杭体の断面状況を観察した結果、写真-3.2に示すように杭の外径が300mm、内径が180mmで、コンクリート厚が60mmの中空の断面であった。配筋状況は、軸方向鉄筋φ8mm×11本(軸方向鉄筋比1.22%)、用心鉄筋φ4mmは軸方向鉄筋を取り囲むように螺旋状に配置(以降、スパイラル筋と呼称)され、その間隔は100mm程度であることを確認した。杭長は、試験種類(曲げ、せん断)に応じた長さとし、ひび割れの少ない部分を選定して切断した。所定の位置で切断したところ、各杭体とも土砂が内部に堆積していたため、洗浄を行った。なお、A-1試験体については、一部の領域において内部の高圧洗浄を行っても取れず詰まった状態と

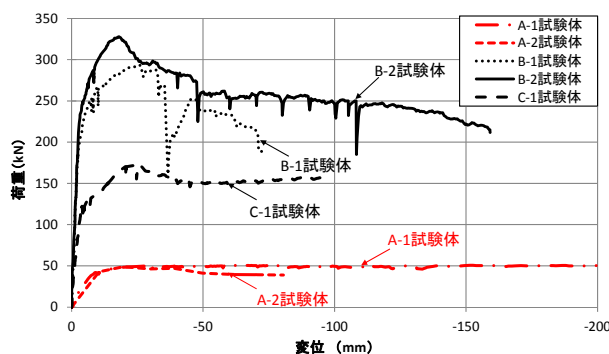
図-3.6 杭体の荷重-変位関係

載荷荷重と変形(支間中央部での鉛直変位計による値)の関係を図-3.6に、最大荷重とその時の中央変位を表-3.4に示す。また各試験体における損傷状況の写真を写真-3.3、その展開図を図-3.7に示す。既存ひび割れを青色の細い破線、本試験時のひび割れを赤色の太い実線、試験時上面を△、試験時下面を▽、支持位置および載荷位置を斜線で網掛けした範囲で表した。杭体の損傷は次のとおり進行した。

の降伏に達し、変形が生じたものと考えられる。このため、図-3.6 および表-3.4 に示す変位については杭体の最大変位箇所の変位量ではない場合がある。

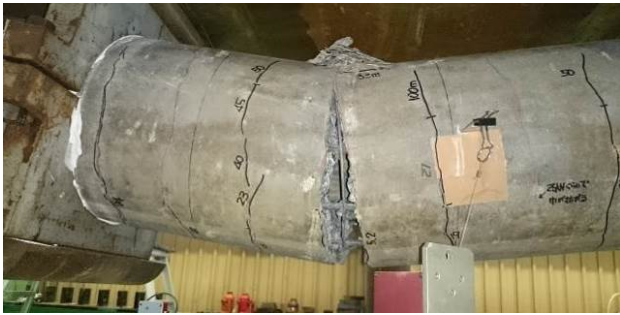
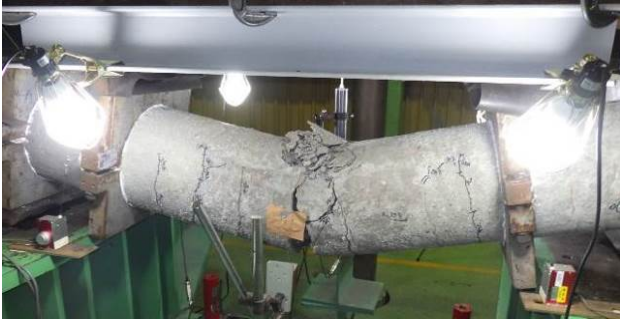
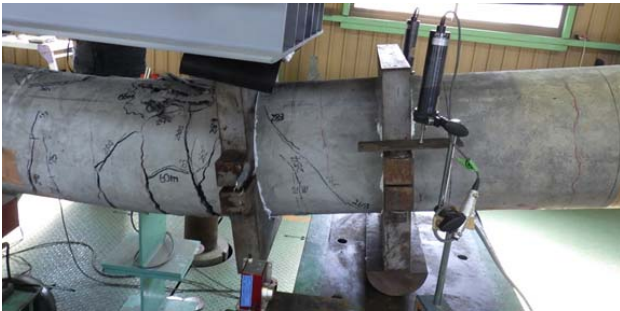
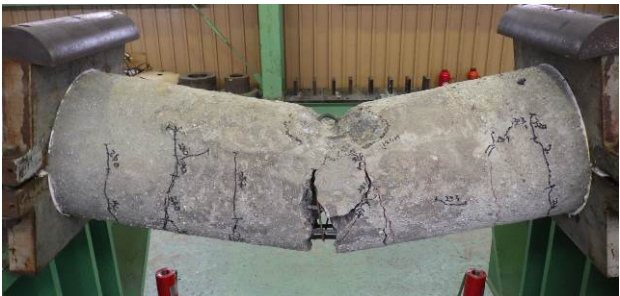
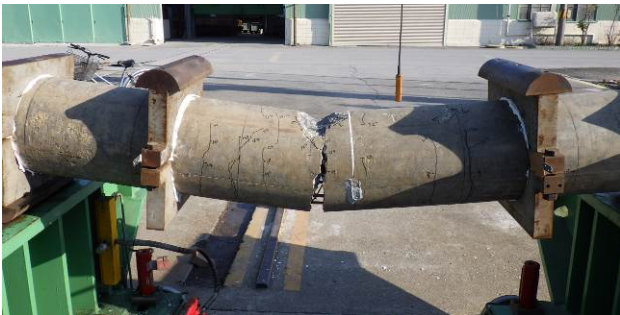
写真-3.3 損傷状況写真

A-1試験体の損傷状況は、 $25\text{kN}$ 辺りから支間中央部において、既存のひび割れ幅が拡がり、 $50.9\text{kN}$ で最大荷重を迎えた。それ以降は、変位およびひび割れ幅が増大するのみで、耐力一定のまま耐力低下には至らなかった。これは、写真-3.3(a)に示すように、軸方向鉄筋の形状が丸鋼のため、ひび割れ幅が拡がると同時に鉄筋の付着切れと伸びが生じていたためと考えられる。

B-1試験体は、写真-3.3(c)に示すように最大荷重時の直前において、せん断クラックが左右それぞれに1本ずつ生じたが、その後進展はなく、支間中央付近にて曲げひび割れ幅が増大し、試験終了した。

B-2試験体は、B-1試験体に比べて、せん断クラックが1本も生じることなく、曲げ破壊にて試験終了した。これは、中詰めコンクリートが入っている影響でせん断クラックが生じにくくなったものと考えられる。また、最大荷重時より耐力が低下しているが、これはコンクリートの圧縮破壊により圧縮抵抗断面が減少したためであると考えられる。

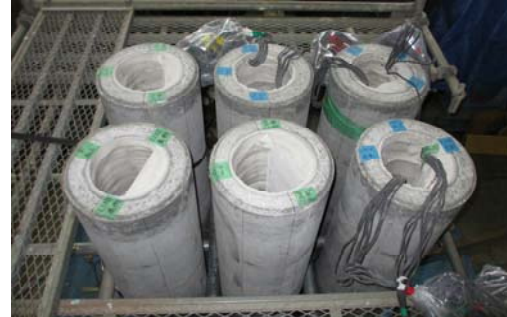
写真-4.1 既製 RC 杭模型の断面

遠心成形により製作しているが、製作機の都合により脱水が十分にできず、写真-4.1に示すように内空部にセメントミルクのようなものが養生時に堆積し固結している。ただし、ハンマーで叩くと壊れ、コンクリートのような強度を有していないことを確認している。

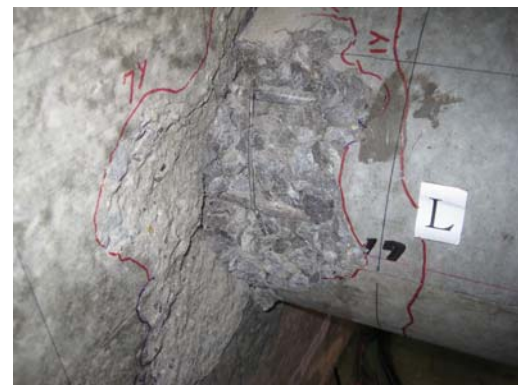
写真-4.4 F杭のスパイラル筋の破断状況 (-8 $\delta_y$ 時)

また、7 $\delta_y$ 時の負側の最大水平荷重は1 $\delta_y$ 時の負側の最大水平荷重よりも小さくなった。8 $\delta_y$ においてはかぶりコンクリートの剥離が進展するとともに、写真-4.4に示すように1サイクル目の負側の載荷中に載荷側フーチング近傍のF杭のL側においてスパイラル筋が破断した。また、正側の最大水平荷重は1 $\delta_y$ 時の正側の最大水平荷重よりも小さくなった。9 $\delta_y$ においてもかぶりコンクリートの剥離が進展するとともに、2サイクル目の正側の載荷中に写真-4.5に示すように載荷側フーチングの近傍のD杭とE杭のL側においてスパイラル筋が破断した。杭の軸方向鉄筋がはらみだしているのが確認できる。また、3サイクル目のゼロ点に戻る最中に載荷側

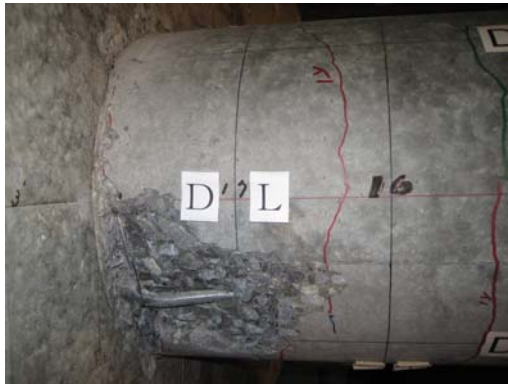
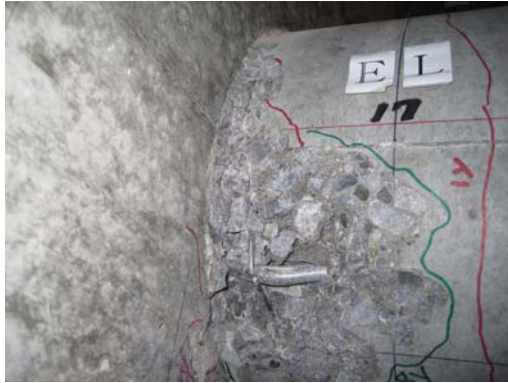
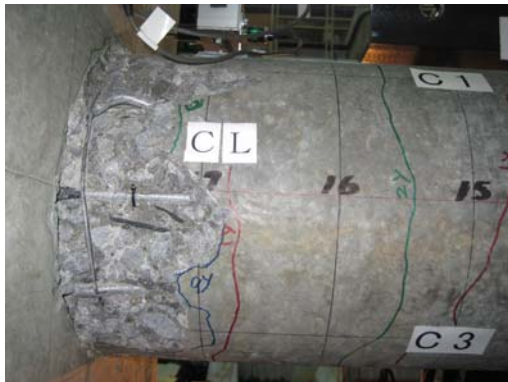
写真-4.5 スパイラル筋の破断・軸方向鉄筋のはらみ出しの状況 ( $9\delta_y$ 時)

フーチングの近傍のC杭のL側においてスパイラル筋が破断した。10 $\delta_y$ においてもかぶりコンクリートの剥離が進展した。最大水平荷重は正側で238.0kN、負側で210.3kNであり、1 $\delta_y$ 時の約8割程度まで減少した。変形能がある程度確認されたことから、最終的な破壊形状を確認するために20 $\delta_y$ の荷重を行った。正側においては、写真-4.6に示すように載荷側フーチングの近傍B杭, C杭, E杭に縦方向にひび割れが発生した。負側においては、載荷途中の変位が130mm程度に達した時に写真-4.7に示すようにD杭の載荷側フーチングの近傍およびA杭の固定側フーチングの近傍においてせん断破壊が生じた。杭のコンクリートには大きな亀裂が生じていたが、軸方向鉄筋については、破断しているか否かは外側からは確認できなかった。これ以上荷重することは困難であるため、この段階で載荷試験を終了とした。このせん断破壊の損傷状況は文献<sup>4)</sup>に示されているPHC杭(JIS杭)と同様の破壊性状であった。

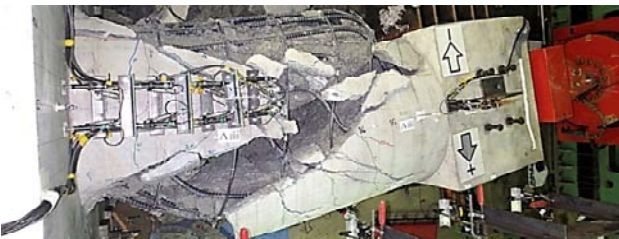
写真-5.3 杭体の損傷状況 (A面)

載荷変位が12mmの $1\delta_y$ 時において、杭体とフーチングの付根所で曲げクラックが発生し、予備載荷時で既に発生していた曲げクラック(P面側1本、M面側4本)が進展した(写真-5.3(a))。 $2\delta_y$ の正側の載荷時(載荷変位16mm)において最大荷重788kNに、負側の載荷時(載荷変位-23mm)において-801kNに達した。なお、この最大荷重時において、正負交番載荷により斜めクロスしたせん断クラックが発生した(写真-5.3(b))。また、杭付根所近傍に剥落の兆候と思われる軸方向ひび割れ(M面、P面)が発生した。 $3\delta_y$ の載荷時では、顕著な耐力低下は見られないが、杭付根所近傍の剥落兆候がみられた範囲のコンクリートがP面側で剥落し、M面側でも剥落傾向の割れが発生している。また、せん断方向のクラックが増加し、杭先端側から杭付根所にかけてX型に進展してきた(写真-5.3(c))。さらに $4\delta_y$ の1サイクル目の載荷時では、杭付根所近傍のP面側で剥落範囲が広がるとともに、M面側でも剥落が発生した。杭先端側から杭付根所にかけて、せん断クラックのX型の形状がより明確になり、せん断破壊したものと考えられる(写真-5.3(d))。計器故障のため耐力低下の度合いは確認できなかったが、上面(A面)から下面(B面)までひび割れが貫通しているものと考えられ、大きく低下したものと判断できる。 $4\delta_y$ の2サイクル目の正側載荷時において、載荷変位20mm(載荷荷重239kN)から荷重が上がらないまま、杭体が崩れて、載荷終了となっ

た(写真-5.3(e))。実験終了後にかぶりコンクリートの剥落部において、帯鉄筋のラップ部を確認したところ、写真-5.4に示すように、杭の帯鉄筋のラップ部は開いていた。これは、著しい破壊の影響もあるが、かぶりコンクリートの剥落により軸方向鉄筋のはらみ出しが卓越したことで帯鉄筋のラップ部が開いたものと考えられる。よって、本供試体における破壊形態は、曲げ損傷先行からのせん断破壊型であった。
