3.3 地盤変状の影響を受ける道路橋の耐震安全対策技術に関する研究②

研究期間：平 23～平 27

担当チーム：地質・地盤研究グループ（地質）

RESEARCH ON THE COUNTERMEASURES FOR PREVENTING THE DAMAGE OF A ROAD BRIDGE CAUSED BY MOVEMENT OF THE GROUND BY EARTHQUAKE ②

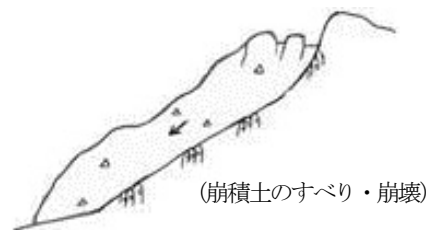
図-5 変状パターン(1)模式図

収集した42事例について、資料・文献の記載をもとに変状パターンの分類を行い、以下に示すパターンに分類することができた。なお、あくまでも資料・文献の記載をもとにした分類であるため、事例によっては詳細調査等が明らかになれば別の変状パターンに属することもありうる。また、中間的なものや複数に属する(どちらが主か判断しがたい)ものもあるため、事例数の合計は42に一致しない。
(1) 古い地すべりなどにより形成された崩積土のすべりまたは崩壊(図-5)

いわき市の才鉢地区の地すべり(東北地方太平洋沖地震の誘発地震:平成23年4月11日)など5事例が該当すると考えられる。

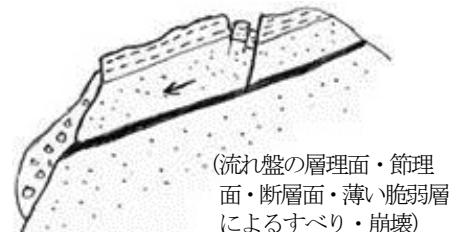
図-7 変状パターン(3)模式図

(3)流れ盤の層理面・節理面・断層面・薄い脆弱層によるすべりまたは崩壊(図-7)

祭時大橋の落橋をもたらした地すべり(岩手・宮城内陸地震:平成20年6月14日)、荒砥沢地すべり(岩手・宮城内陸地震:平成20年6月14日)、いわき市の上釜戸地区の地すべり(東北地方太平洋沖地震の誘発地震:平成23年4月11日)など19事例が該当すると考えられる。(4)下部の脆弱層の変形による上部の岩盤の変状又は崩壊(図-8)

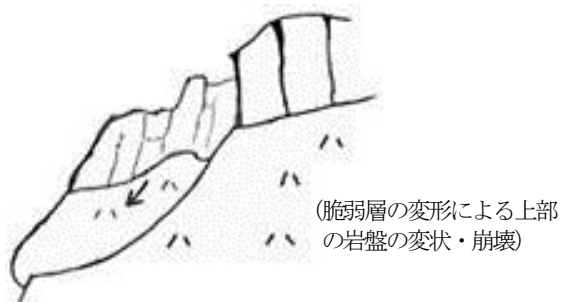
図-8 変状パターン(4) 模式図

4事例が該当すると考えられる。いずれも岩手・宮城内陸地震によるもので、溶結凝灰岩の下部に脆弱層が存在していた。なお、脆弱層が薄くなると(3)に該当し、どこで区分するかは難しい。

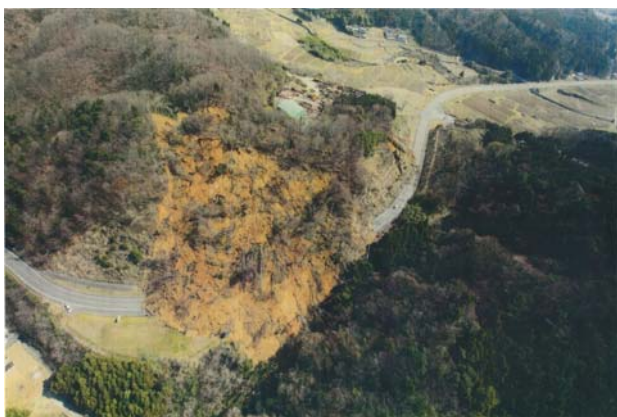
写真-1 K地区（管轄事務所提供の調査報告書より）

東北地方太平洋沖地震の誘発地震により長さ約200m、幅約250m、深さ約30mの規模の岩盤地すべりが発生した（写真-1）。すべり面の傾斜は約10度であった。地質は新第三紀中新世の堆積岩（凝灰質砂岩、砂岩、シルト岩等）であり、層理面の傾斜は約10度とすべり面の傾斜と調和的であった。当該箇所は尾根状の丘陵地であり、過去の報告書では末端部および近隣に地すべり地形が判読されていたが、当該地区を包括する地すべり地形は見られず、防災科学技術研究所の地すべり地形分布図でも当該地区に地すべり地形は記されていない。ボーリング調査および現地踏査により、すべり面の上方延長部に厚さ10～20cmの破碎部が認められた。

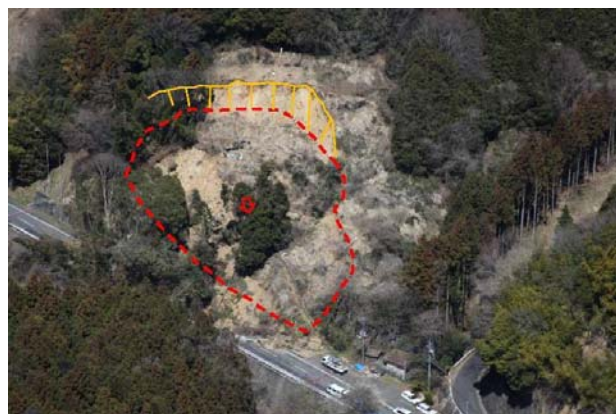
写真-2 O地区（管轄事務所提供の調査報告書より）

東北地方太平洋沖地震（本震）により長さ約33m、幅約30m、深さ約7mの規模で岩盤地すべりが発生した（写真-2）。当該箇所は傾斜約30度のやや凸状の斜面で、すべり面の傾斜は約20度であった。地質は新第三紀中新世の砂岩およびシルト岩であり、層理面の傾斜は約20度の流れ盤で、すべり面の傾斜と調和的であった。当該箇所には地すべり地形は認められておらず、防災科学技術研究所の地すべり地形分布図でも当該地区に地すべり地形は記されていないが、周辺地区の同様の走向・傾斜の斜面で地すべり地形が記されている箇所がある。ボー

リング調査により、すべり面の上方延長部に厚さ60～70cm程度の粘土質の脆弱層が認められた。

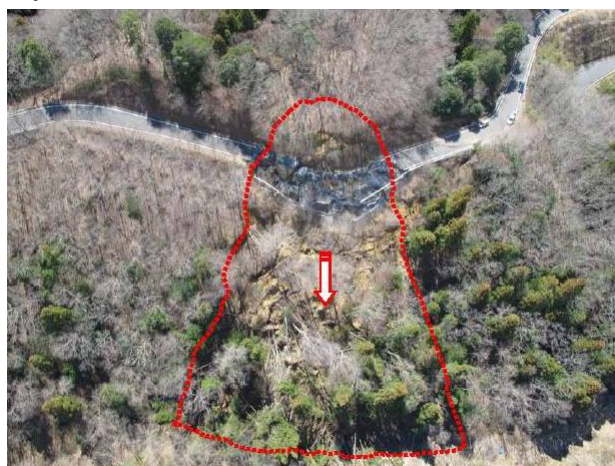
写真-3 Y地区（管轄事務所提供の調査報告書より）

東北地方太平洋沖地震（本震）により長さ約90m、幅約50m、深さ10mの規模で地すべりが発生した（写真-3）。当該箇所は傾斜約30度のやや凸状の斜面で、すべり面の傾斜は約25度であった。地質は新第三紀中新世の砂岩、泥岩等であり、地すべり移動体は崩積土および風化部に相当する。層理面の傾斜は20～30度の流れ盤で、すべり面の傾斜と調和的であった。当該箇所には地すべり地形は認められていないが、約200～400m東南東の同様の走向・傾斜の斜面には防災科学技術研究所の地すべり地形分布図に複数の地すべり地形が記されている。地すべり移動体内のボーリング調査ではすべり面付近は厚さ20～25cm程度の礫混じり粘土状であったが、上方斜面でのボーリング調査が行われていないため、すべり面の上方延長部が同様の状態であったかどうかは不明である。

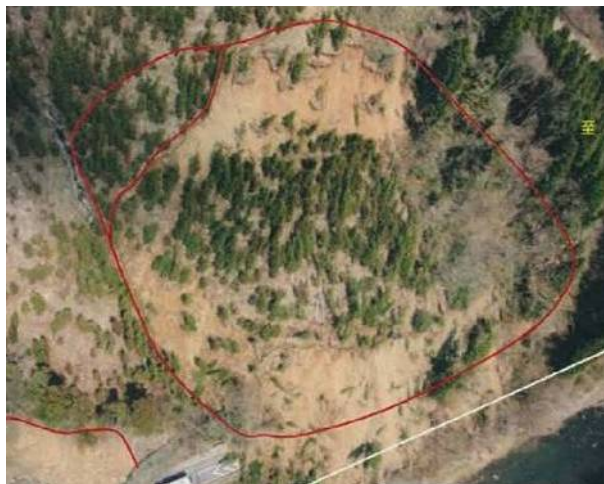
写真-4 S地区(管轄事務所提供の調査報告書より)

東北地方太平洋沖地震の誘発地震により長さ約90m、幅約120m、深さ約18mの規模の崩積土地すべりが発生

した(写真-4)。当該箇所は傾斜約30度の尾根状斜面で、すべり面の傾斜は約25度であった。地質は基盤が古生代の結晶片岩(塩基性片岩、泥質片岩等)であり、その上位に地すべり崩積土が分布する。基盤と地すべり崩積土の境界は傾斜20~25度の流れ盤で、すべり面の傾斜と調和的であった。防災科学技術研究所の地すべり地形分布図では当該箇所を包括する地すべり地形が記されており、地すべり崩積土が分布することと調和的である。ボーリング調査により、すべり面の上方延長部に厚さ20cm程度の粘土化の顕著な層が認められた。

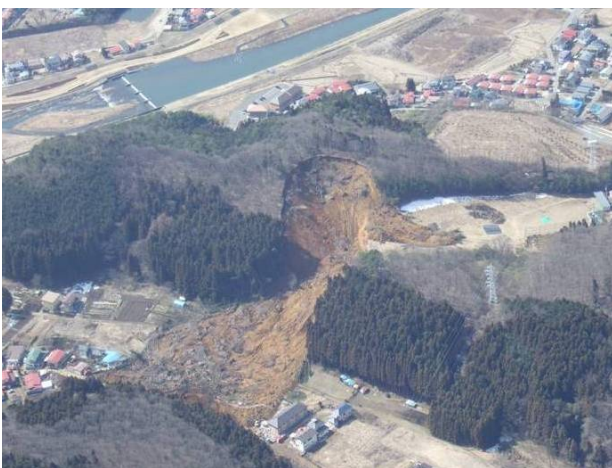
写真-5 H地区(土木研究所HPより)

東北地方太平洋沖地震(本震)により長さ約160m、幅約70m、深さ10mの規模で崩壊した(写真-5)。当該箇所は傾斜約20度のやや凸状の斜面で、すべり面の傾斜は約15~20度程度(上部は約30度とやや急)であった。当該箇所には地すべり地形は認められておらず、防災科学技術研究所の地すべり地形分布図でも当該地区や隣接地に地すべり地形は記されていない。当該地区の地質は第四紀の火山灰層からなる。滑落崖の露頭調査により、当該地区の火山灰層の走向・傾斜はすべり面と調和

的であり、またすべり面付近に厚さ10cm程度の軟弱な粘土化した火山灰層が認められた⁷⁾。
