### 3.4 降雨の影響を考慮した道路土工構造物の耐震設計・耐震補強技術に関する研究

研究担当者：佐々木哲也、加藤俊二

## RESEARCH ON THE SEISMIC DESIGNS AND RETROFITS CONSIDERED INFLUENCE OF THE RAINFALL FOR EARTH WORKS

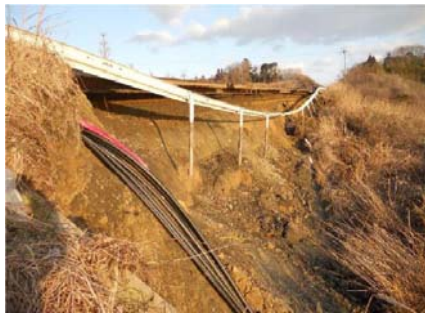
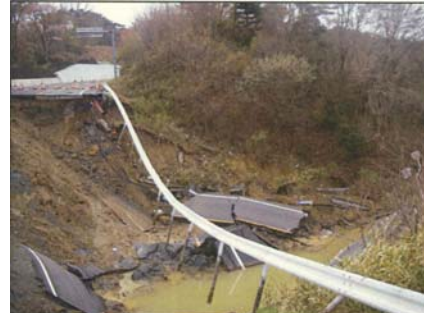
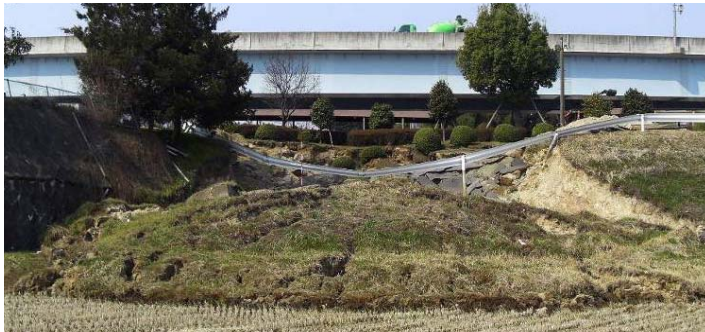
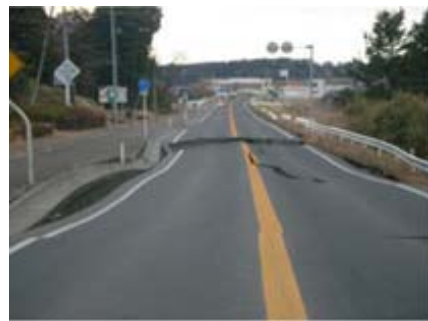
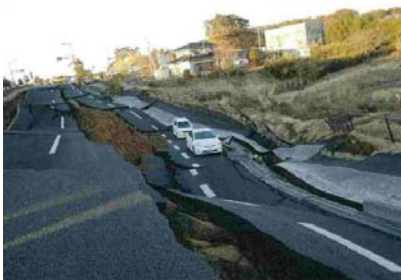
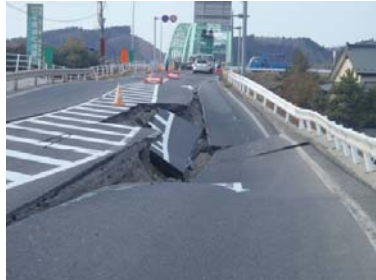
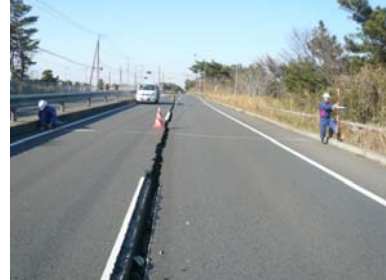
写真-1 被災状況写真 (①, ②, ④, ⑤, ⑥, ⑦: 事務所提供)

これら被災箇所について、国土交通省の関係事務所の協力の下、被災状況ヒアリングおよび被災箇所の現地調査を行い、被災要因を分析し道路土工における課題・対応方針等を整理した。被災要因調査結果から、調査箇所における被災要因は大きく次の4つに分類することができた。

分類Ⅰ：水が集まりやすい地形条件などで盛土内の水位が高かったことが要因（箇所番号①～④）

分類Ⅱ：水が集まりやすい地形条件で排水対策を実施したものの基礎地盤が液状化したことが要因（箇所番号⑤）

分類Ⅲ：平地部の軟弱地盤上の盛土で盛土材自体が液状化したことが要因（箇所番号⑥）

分類Ⅳ：不安定な傾斜地盤上に構築したことが要因（箇所番号⑦）

分類Ⅰは、能登地震における能登有料道路や駿河湾を震源とする地震における東名高速道路の盛土の崩壊等に見られた集水地形上の盛土など水が集中する箇所等で、盛土内水位が高かったことによるものである。盛土工指針<sup>2)</sup>では、これらの地震による被災を踏まえて基盤排水層や小段部の水平排水層の設置等の排水に関する記述が強化されており、集水地形上の盛土については、入念な締固めとともに排水対策が重要であることを再確認した。

分類Ⅱは、基盤排水層などにより盛土内水位を低下させた場合でも、水位が基礎地盤内あるいは基礎地盤面より上方に水位があるもので、湖沼等の水辺に隣接し基礎地盤が砂質土等で液状化する可能性がある箇所については、基礎地盤の液状化による崩壊に対する留意が必要であることを確認した。

分類Ⅲは、軟弱地盤上の盛土で盛土材（サンドマット層を含む）が液状化し崩壊したものである。盛土内水位の上昇は基盤排水層の設置により、一部対応できるものの、圧密沈下が著しい箇所や、基礎地盤にもともと窪地等の大きな不陸があるような場合は対応が不十分であり、例えば窪地の整形では碎石による置き換えなどの施工時の対応方法も含め、留意が必要であることを確認した。

分類Ⅳは、ゆるい不安定な傾斜地盤上に構築された盛土で基礎地盤も含めて沈下が生じたものである。設計・施工当時の道路土工指針<sup>3)</sup>においては、傾斜地盤上の盛土および擁壁の設計に関する記述はされていなかった。現行の盛土工指針においては、不安定な傾斜地盤については十分な調査と不安定箇所の掘削除去や改良等の対応についても記述されており、また、傾斜地盤上の擁壁についても、擁壁工指針<sup>4)</sup>において盛土基礎地盤を含む全

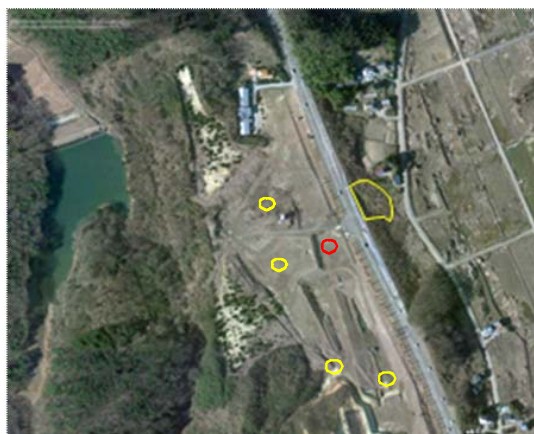
写真-3 被災後（Google 撮影）

道路構築前の航空写真（写真-2）を確認すると、当該箇所は谷部全体を埋めた道路であり、盛土部背後の丘陵地に農業用水用のため池が見られる。また崩壊部に向かって沢筋が走っており、水の供給元になっている可能性が高い。道路とため池との間の道路用地外部分は、民間開発により埋め立てられており（写真-3）、集水井および排水碎石ドレーンが複数設置されており、施工当時から

赤丸：集水井、黄丸：排水碎石ドレーン

一方、未崩壊箇所(写真-3の下部)では1車線分が最大で1m程度の沈下による段差は発生したが、崩壊に至っていない。この部分は、写真-3からもわかるように遊水池を形成するために両盛土の形状となっており背後地と連続しておらず、崩壊後の現地調査においてのり面からの湧水は見られなかったことから、背後地からの水の供給は少なく、盛土内の水位が低かったことが推定される。

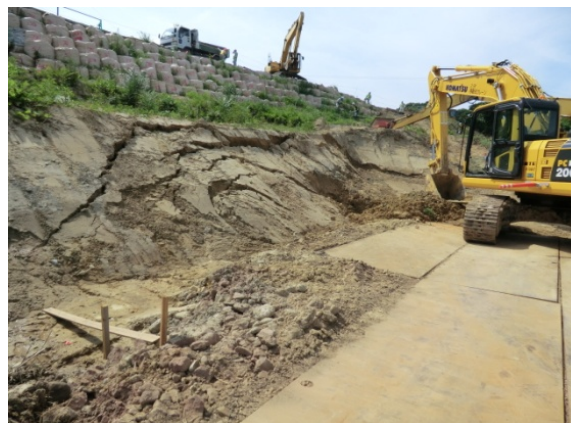
写真-4 復旧中ののり尻部の状況

ら地山より大量の水が供給されていた可能性が推定される。写真-4は、復旧作業中の崩壊箇所ののり尻部の状況であるが、高い位置から湧水が確認され、湧水の影響から復旧作業中も小規模の崩壊が見られ、盛土内水位が高かったことが推定される。

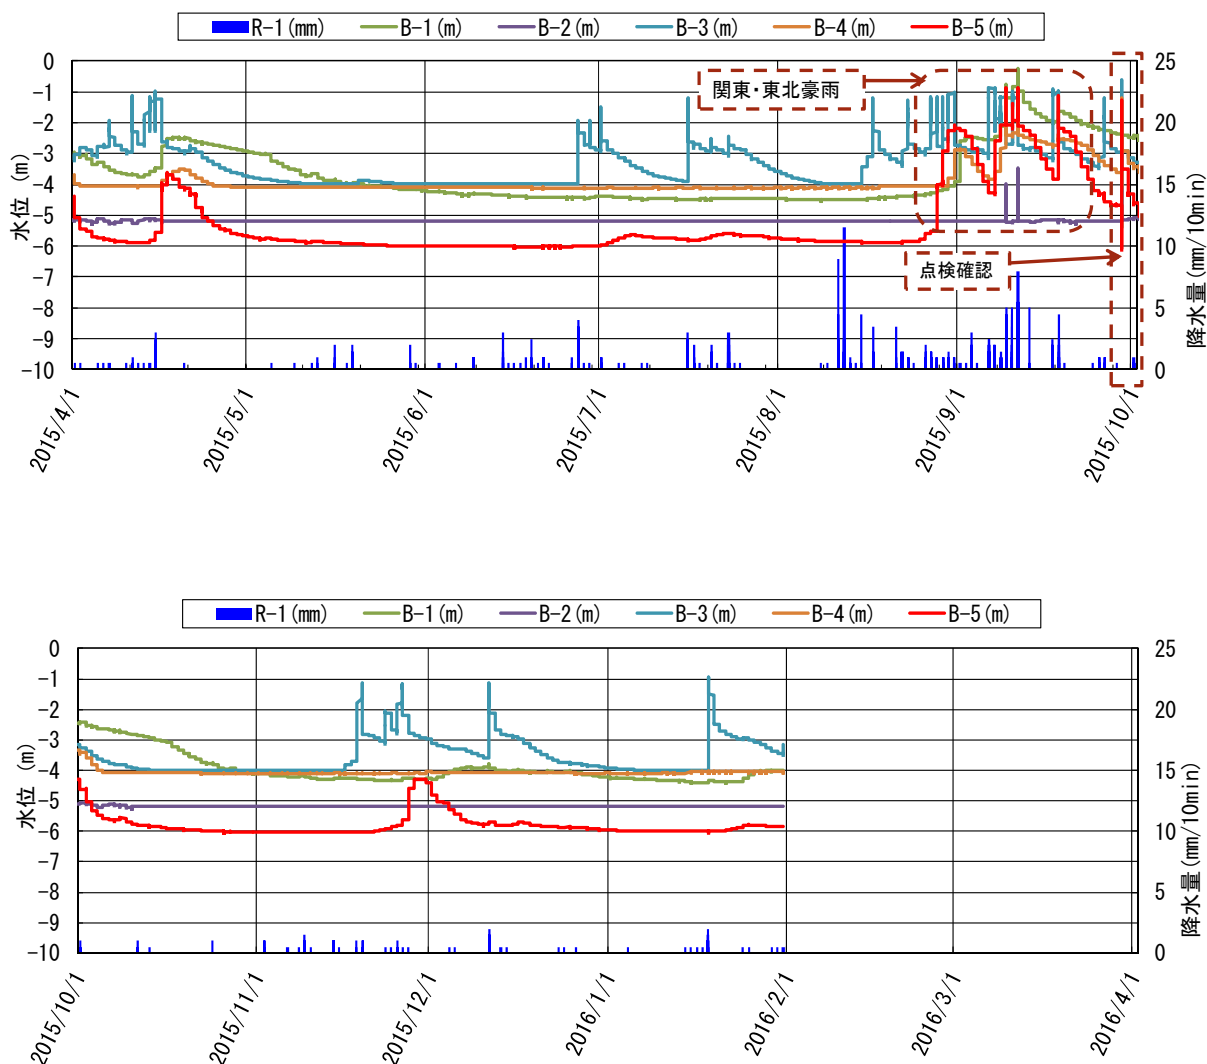
図-6 降雨および地下水位の観測結果 (その1)

計測期間は2012年6月1日~2016年1月31日で、図-6に雨量および盛土内水位の観測結果を示す。R-1 およ

山側のB-1は、比較的多い降雨があると降雨後しばらく経過してから、徐々に水位が上昇し、水位低下も比較的緩やかで長期にわたり水位が持続する傾向がみられる。これは、背後に集水地を背負っておりB-1は沢筋のほぼ中心に位置するためと考える。

次に、のり肩部のB-2,B-4,B-5の状況であるが、B-4,B-5では比較的まとまった降雨と連動して水位変動がみられその傾向は、B-5のほうがより顕著である。一方、B-2ではほとんどは水位変動は見られなかったが、2015年9月の豪雨の際に水位上昇を確認することができた。旧盛土部および元の地山を段切りした後に新しく盛土を構築した構造上の影響と考えられる。図-4、図-5で示したように、B-2は沢の中心で厚いサンドマット層がある箇所、B-4は沢の切盛境界側、B-5は沢の端部で小さな尾根部に位置する。基盤排水層、サンドマット層および水位観測孔の位置関係を確認すると、B-2の箇所はサンドマット層がほぼ基盤排水層と連結しており、透水性の高いサンドマット層を通じて地下水が排水されているため、B-4,B-5で反応が見られた降雨でも、水位変動が見られなかったものと推察される。一方で、B-4,B-5の箇所の基盤排水層の位置はもとの地山面より低い位置にあり、より低い位置にあるB-5の箇所では水位変動が現れやすいものと考えられる。

次に、のり尻部のB-3の状況である。B-3の位置は、のり面からの浸透水の影響を受けやすい箇所であり、比較的少ない降雨でも反応が見られる。また、B-1の水位が高い状態にあるときには、B-3の水位も比較的高い状態で推移する傾向がみられる。B-3は沢の出口のほぼ中央に位置しており、背後の集水地からB-1に集まった地下水がB-3のほうに供給されているものと考えられる。この傾向は、融雪時により顕著にみられた。前述したB-2では、観測孔の位置関係からほとんど水位が計測できなかったが、後述するように関東・東北豪雨の際には水位上昇が確認されており、おそらく基盤排水層より上方かつ孔底下のサンドマット層内に水位が形成されていたのではないかと推察される。

さらに、ここで図-6に戻ると2013年の7月上旬~8月上旬にかけて連日のように降雨

が続き、それに伴いり尻のB-3の水位も継続して高くなっているが、融雪のあった2月中旬以降でも降水状況が7月～8月にかけての降雨と比してかなり少ないにもかかわらず、ほぼ2ヶ月間も高い水位が継続している。大きな違いは、地下水の供給側にあたる山側のB-1の水位が、融雪以降ほとんど下がっていない点である。融雪水の効率的な浸透は盛土背面の集水地内でも同様であり、このため集水地内の地下水位が継続的に高い状態となり、その結果背面から継続的に地下水が供給されることでのり尻部も高い水位が継続しているものと考えられる。

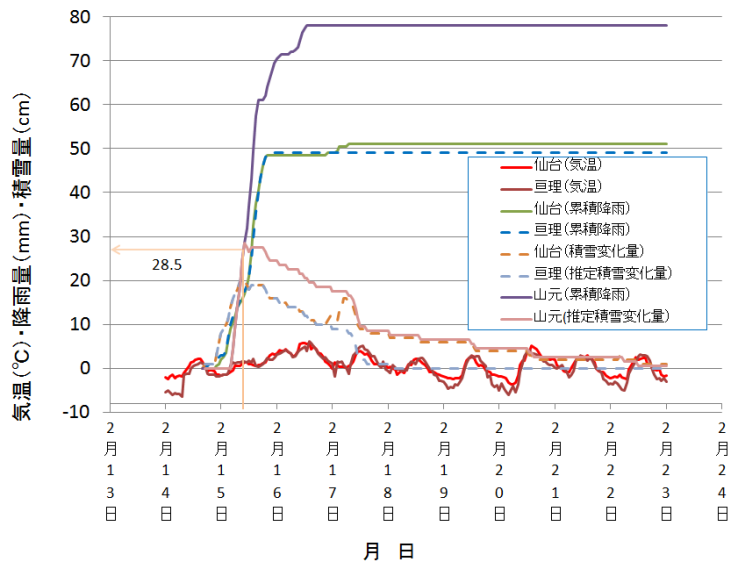
図-7 積雪変化量の推定結果

推察し、「亙理」の降水量と現地雨量計による降水量から現地の降雪・積雪量の変化を推察する必要がある。図-7は積雪変化量の推察を行った結果である。降雨と降雪の分かれ目として、当時の降水が確認されている時間帯が「仙台」「亙理」にほとんど違いがなかったこと、外気温の変化についてもほとんど差が無かったことから、降雪により積雪量が増加している時間を目安に、「仙台」における降水量と降雪量の比(降水量1mm当たり降雪量1cmに換算)を用いて「亙理」の最大積雪量20cmとし、「仙台」における融雪による積雪の変化から「亙理」の積雪変化量を求めた。山元町の計測箇所についても同様の方法によって現地の最大積雪量を28.5cmとして融雪による積雪変化量の推定を行った。写真-5,写真-6に示すように、2月21日の正午時点で現地状況を確認したところ、一部に若干の残雪は見られたものの概ね積雪がなくなっていたことから、積雪変化量はほぼ推察通りであると考えられる。

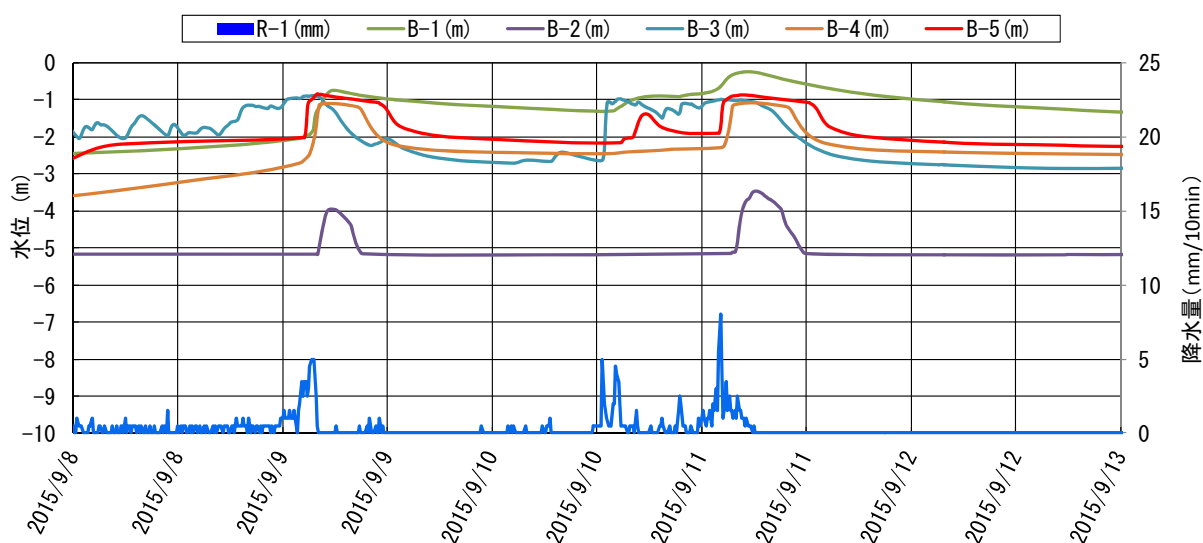
図-10 関東・東北豪雨時の降雨および地下水位の変化状況

次に、2015年9月の関東・東北豪雨時の状況について分析する。図-10に当時の降雨および地下水位の変化状況を示す。前述したようにこの降雨によってB-2においても水位上昇が観測されている。当時の降雨は大きく2つのピークがあり、降雨波形とほぼ連動して地下水位も上昇および減少しているのがうかがえる。ここで、それぞれの観測孔における降雨と地下水位の関係を見るとB-3,B-4,B-5では、ほぼ降雨のピーク直後に水位のピークが見られるが、B-1およびB-2では数時間後にピークを迎えており、さらにB-2においては水位の減少速度も他の観測孔より早いことがうかがえる。B-1は前述したように、後背の集水地の沢の中央にあたるため、その影響

もありピークが遅れているものと考えられる。

一方で、B-2に関しては、図-5でも示したように、沢の中央部に当たるため、B-1と同様に周囲からの流入による影響があるが、下のサンドマット層が基盤排水層と連結していることから、同時に排水も行われているため、

水位上昇の遅れと早い水位低下が生じているものと考えられ、基盤排水層の効果がうかがえる。

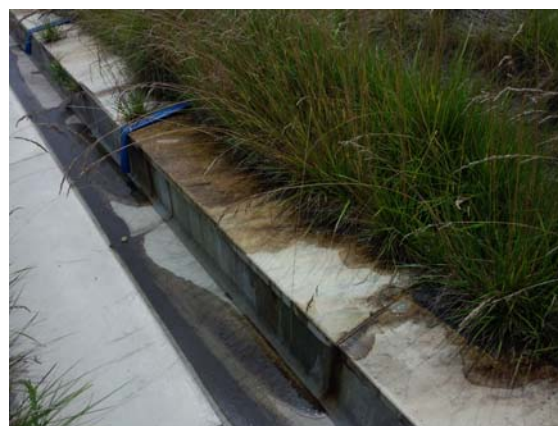
写真-7 排水マット設置位置の間からの湧水状況

近年、ジオテキスタイルを用いた薄型の排水マットが盛土の排水に用いられるようになり、前述の震災復旧箇所においても小段部分に2mピッチで施工されている。道路土工指針では、碎石等による排水層を全面に敷設するように規定されており、上記のような排水マットの設置は十分な排水能力を有しているかが疑問である。実際に、水位観測を行っている現場において降雨後の排水状況を確認した際も、写真-7に示すように盛土内水の排水量は、排水マットからではなく排水マットが設置されていない部分ののり尻から多く滲みだしており、耐震性を踏まえると対策として不十分である可能性が考えられる。このため、排水マットを用いる方法が盛土の耐震性も踏まえて十分な排水能力を有するかを確認することを目的として模型実験を実施した。

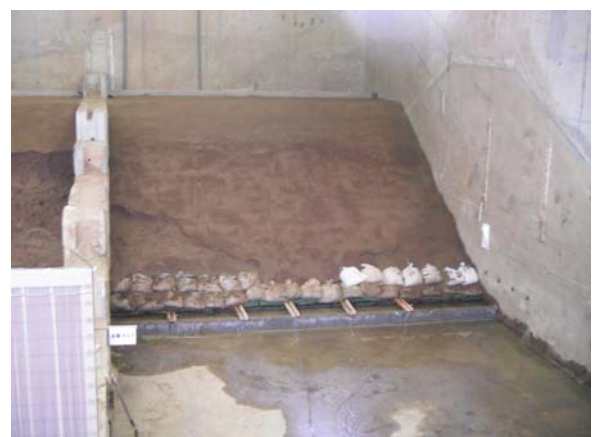
写真-8 のり尻部の浸透崩壊（排水マット有り）

図-13に無対策、排水マットを敷設した場合のそれぞれの盛土内の排水過程における4時間経過まで、24時間経過時前後、48時間経過時前後の水位状況を、図-14に給水過程および排水過程におけるそれぞれの排水量の変化を示す。なお、図-14は、写真-8に示すように排水マットを敷設したケースでも中心より左側のり尻部分で浸透崩壊が発生しており、比較的浸透破壊の影響が少ないと考える中心より右側1m位置のマンメータでの水位を示している。

背面水位の低下状況は無対策および排水マットを敷設したケースともほぼ同様の低下状況を示した。盛土内の水位変化状況を見ると、無対策ではのり尻からの距離で2.5mの位置ではほぼ表面まで水位があり、排水過程に入ってから約4時間経過ところで盛土が大きく崩壊し、のり尻での排水量については計測不能となった。一方、排水マットを敷設したケースでは、その効果によりのり尻からの距離1mに設置したマンメータでは水位は見られず、排水マットの端部にあたる2.5mの位置にあるマンメータでも無対策と比べ盛高の半分程度までの水位であった。しかしながら、排水過程に入ってから水位の低下状況を見るとは、排水マット端部の位置においてはほとんど変化しておらず、のり尻付近では背面の水位が低下するまで長時間高い水位が保持されることが推察される。また、写真-8でも示したように、排水マットを敷設したケースでものり尻部分で浸透崩壊が発生しており、観測された水位より上面においても、かなりの湿潤状態にあることが推察される。

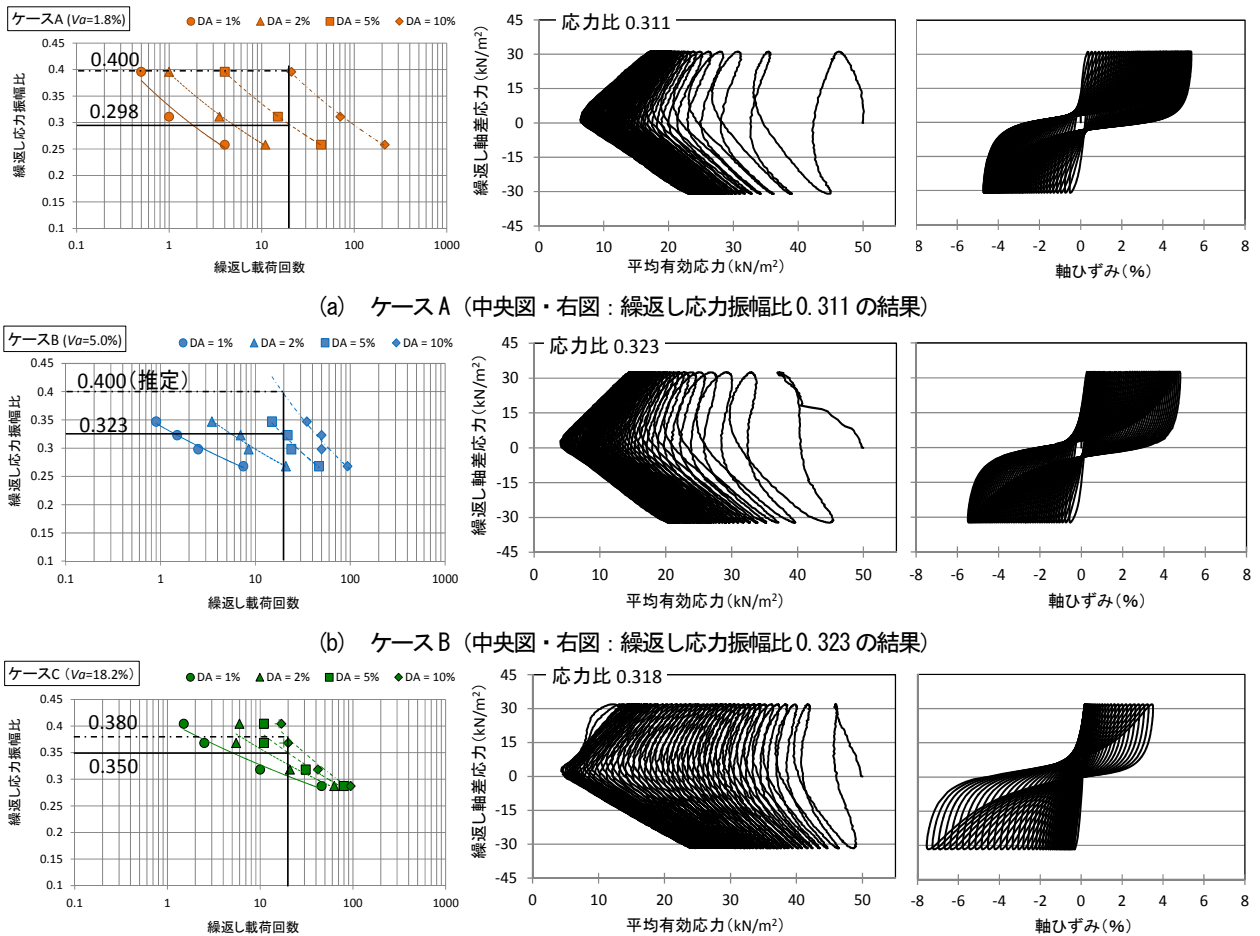
図-19 液状化試験の結果

図-19に各ケースの液状化試験の結果を示す。それぞれケースAは(a)に、ケースBは(b)に、ケースCは(c)に示し、左図に液状化強度曲線を、中央図に応力経路を、右図に応力-軸ひずみ関係を示す。中央図・右図は、各ケースの同程度の繰返し応力振幅比の試験結果を示したものである。

各ケースの液状化強度曲線を比較すると、実務でよく用いられるDA5%に達する液状化強度比 $RL_{20}$ （繰返し载荷回数20回）は、ケースAが0.298と最も小さく、ケースCの0.350が最も大きくなるが、DA10%に達する液状化強度比 $RL_{20}$ （繰返し载荷回数20回）で見ると、ケースAの0.400が最も大きく、ケースCの0.380が最小となる。

また、液状化強度曲線の傾きやひずみの進行程度に着目すると、ケースAは、DA=1,2,5,10%の各曲線が開いており、密な試料の傾向を示している。一方、ケースCのDA=1,2,5,10%の各曲線は、ケースAと比べるとその間隔は狭く、緩い試料と解釈できる傾向を示している。ケースBは、ケースAとケースCのちょうど中間的な形状である。

図-19に示す応力-ひずみ関係を見ると、ケースCはケースA・Bよりもひずみの進行が早い、ケースA・Bは徐々に変形が進むため、図では密になっており、 $V_a$ の小さい方が変形が進行しにくいことが示唆された。

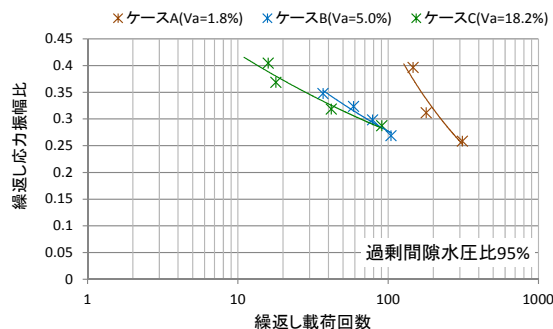
図-20 過剰間隙水圧比95%に達する液状化強度曲線

図-20に各ケースの過剰間隙水圧比が95%に達する液状化強度曲線を示す。ケースAはケースBに比べて明らかに $\Delta u=95\%$ に達する繰返し载荷回数が多い。一般にきれいな砂質土ではDA5%と過剰間隙水圧比95%の繰返し回数は一致するが、今回用いた盛土材のケースA,Bでは一致しない。細粒分が多いため、砂質土を対象にした液状化強度比では盛土材の液状化強度を比較できない可能性がある。

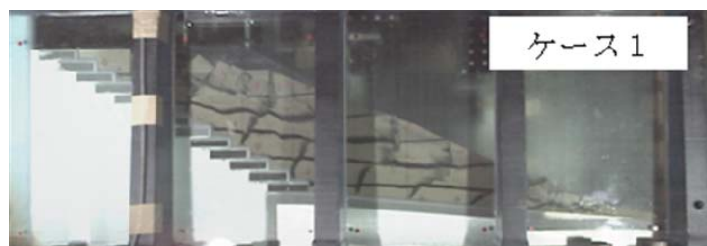
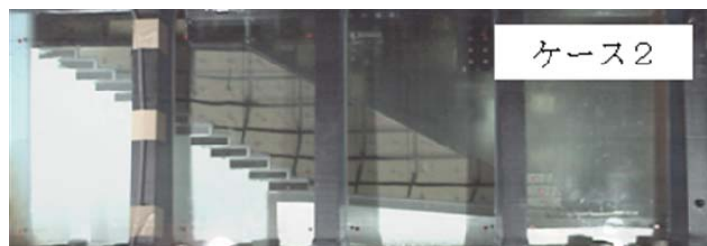
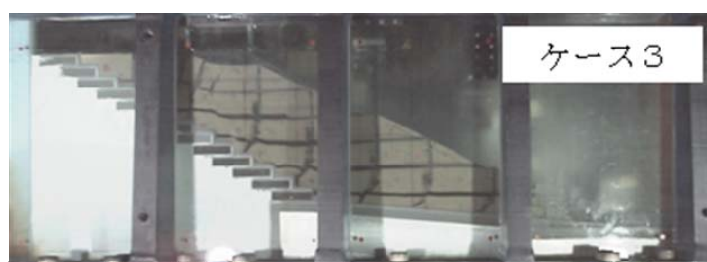
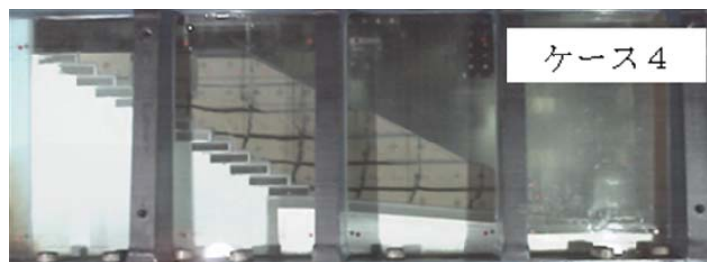
写真-10 加振後の変形状況

表-4に、加振後の天端、のり肩、小段位置の鉛直変位量およびのり尻の水平変位について、写真-10に各ケースの加振後の変形状況を示す。ケース1の無対策については大きく崩壊し、のり尻は実験土層の端部まで達した

ため計測不能であった。また、表中にも示しているがのり肩の変位も計測器のレンジオーバーとなり、加振後重力場で計測した値であるため、若干小さめの値となっているものと考えられる。まず、全体的な傾向としてのり肩部の沈下とのり尻部水平変位が明瞭に現れており、傾向が類似していることから、ここではのり肩の沈下量に着目して述べる。無対策の場合には2m程度沈下していたものが、ケース2では50cm程度に抑制されており、粘性土においてもふとんかごによる抑え効果で対応することが可能である

ことがうかがえる。一方、ふとんかごを1列に減らしたケース3では、ケース2と比して沈下量が約1mと倍以上の変形となったが、打ち込み杭による根入れを行ったケース4では60cm程度に沈下が抑制され、根入れを行うことが効果的であることが確認できた。

このことから、ふとんかごによるのり尻補強工による耐震補強対策は粘性土に関しても効果的であり、ふとんかごの大きさが適切になるように計画するとともに、連結した一体構造とし根入れを行うことで耐震性が向上するものと考えられる。

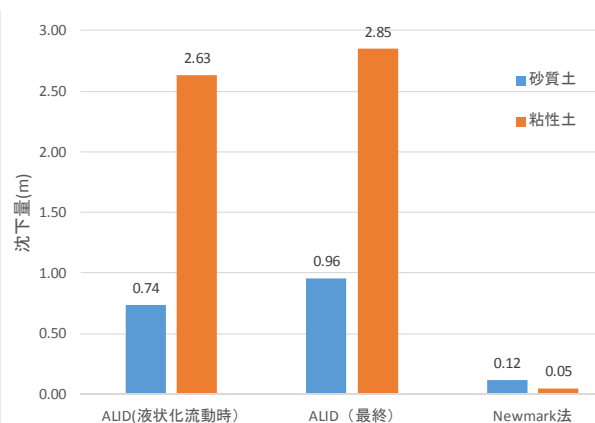
図-26 ALID、Newmark法により求めたのり肩沈下量

また、ここでは変形解析手法による設計法の適用性に関して、表-5の擁壁工指針に準拠して設計した断面に対してALIDおよびNewmark法による変形解析を行った例を示す。表-6に解析で用いた諸条件を図-26に解析で得られたのり肩の沈下量を整理した結果を示す。断面構造については擁壁工指針に基づき設計しているため、安定が確保されている状態にあるものと考えられる。また、若干の構造条件は異なるものの、前述の遠心力载荷模型実験においても、ふとんかごによるのり尻補強により、のり肩の沈下量はかなり抑制されている。変形解析による結果をみると、ALIDによる方法では大きな変形が生じており特に粘性土においてその傾向が大きくなっている。一方で、Newmark法では大きな変形は生じなかったが、粘性土のほうが小さな沈下量となる結果であった。解析方法によって沈下の傾向や沈下量に大きな違いが生じており、変形解析手法に関しては今後も検討を進めていく必要がある。このため、現状においては複数の条件に関する定性的な相対比較は可能であるが、個別の変形解析による設計までの適用は難しいものと考えられる。
