4.3 路線を通した連続的な吹雪の危険度評価技術に関する研究

担当チーム：寒地道路研究グループ（雪氷）

RESEARCH ON THE TECHNOLOGY FOR RISK ASSESSMENT OF SNOW STORMS ALONG CONTINUOUS ROAD SIDE

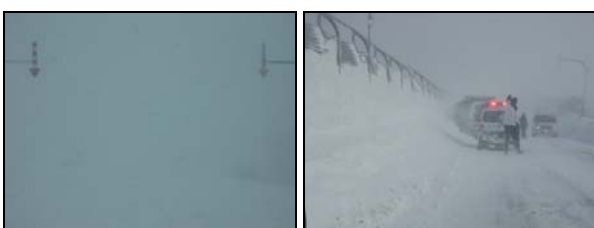
図 1 冬期道路の吹雪による視程障害と交通障害

積雪寒冷地の冬期道路では、吹雪による視程障害や吹きだまりによって多重衝突事故や車両の立ち往生などの交通障害が多く発生しており（図 1）^{1) 2) 3)}、北海道内の国道では通行止めの 4 割が吹雪に起因する。このため、吹雪による交通障害が発生したり発生の恐れがある危険箇所へは、道路防雪林や防雪柵などの吹雪対策施設の整備が進められている（図 2）。

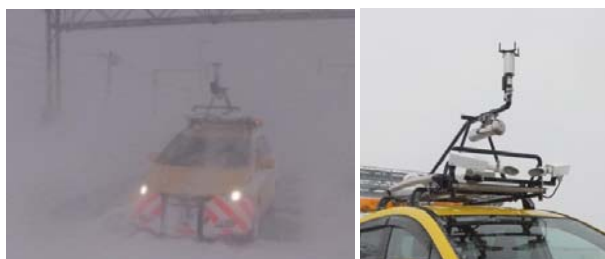
図3 移動気象観測車

選定した表1に示す区間において、地吹雪の発生が予想された日に、気温計、風向風速計、前方散乱型視程計(明星電気(株)製TZF-4)、ブレーキ踏力計、アクセル開度計、ハンドル操舵角計、ビデオカメラを搭載した移動気象観測車(図3)を用い、吹雪時の気象観測と道路映像の撮影を平成23年度から平成26年度の冬期に実施した。なお、観測時には助手席に調査員が同乗し主観的な運転危険度を表2に示す5ランクで連続的に評価した。

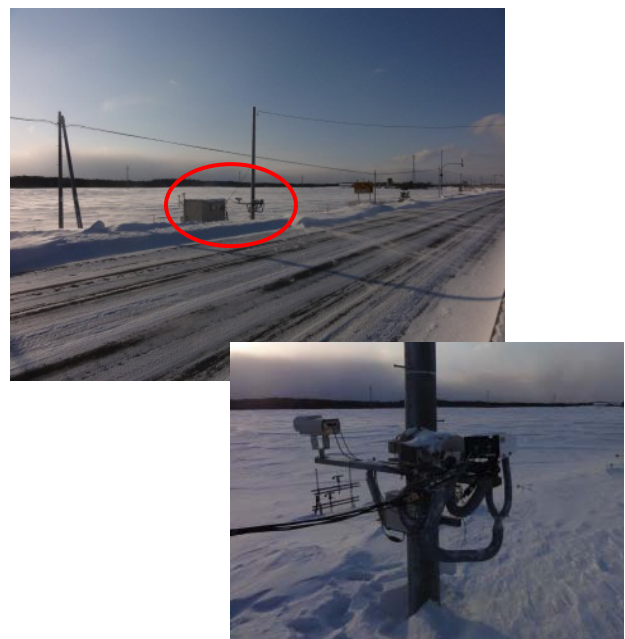
図 4 定点気象観測状況（視程・風向風速）

一般国道 238 号 KP242.20 (猿払村浅茅野) の路側の地上高約 2m に後方散乱型視程計（明星電気製 TZE-4 型）、風向風速計（KDC-S04）を設置し、平成 23 年度から平成 26 年度の冬期間（12 月から 3 月）に、視程及び風向風速を 1 秒毎に計測した（図 4）。

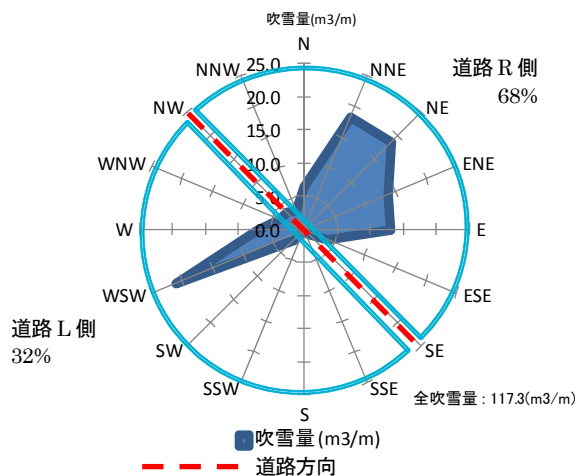
図6 風向別吹雪量
(一般国道238号(猿払村)) H24-26の平均値

図6より、一般国道238号（猿払村浅茅野）では北北東、北東、東北東と西南西で吹雪量が多い傾向が見られ、道路のR側からの吹雪量が79.8m³/m、L側からの吹雪量が37.5m³/mであった。このように道路の両側から吹雪が発生している実態を定量的に把握した。

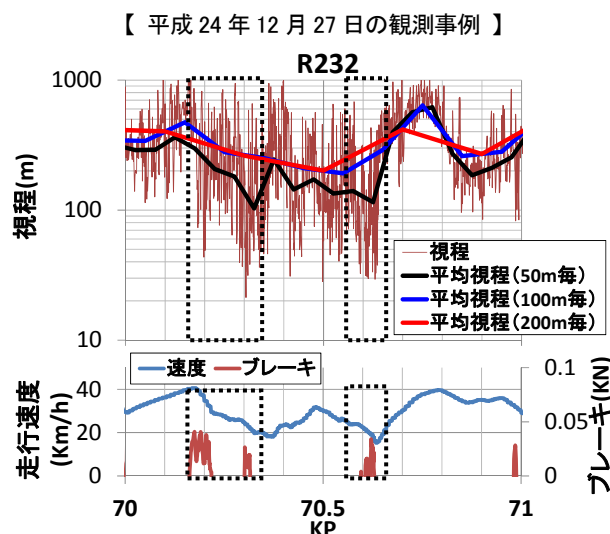
図 8 移動気象観測事例(一般国道 232 号羽幌町)

図 8 は、一般国道 232 号羽幌町 KP70.0～71.0 での観測事例を示したもので、上の図は視程データと統計延長を 50m、100m 及び 200m とした平均視程を、下の図は走行速度及びブレーキ踏力をキロポスト毎に示したものである。

図 8 より、KP70.15、KP70.3、KP70.6 付近の 3 箇所（破線囲み部）では視程低下によるブレーキ操作を伴う走行速度の低下が見られる。この 3 箇所の平均視程を確認すると、評価延長 50m の平均視程ではこのようなブレーキ操作を伴った減速の発生箇所での視程低下が評価できているのに対し、評価延長 100m 及び 200m の平均視程ではそのような視程低下が評価できていない。

また、走行速度の変化は、評価延長 50m の平均視程の変化に対応して生じている傾向が見られた。

このような結果より、吹雪時の危険箇所を評価するための指標としては、概ね評価延長 50m に着目することが必要と考えられる。

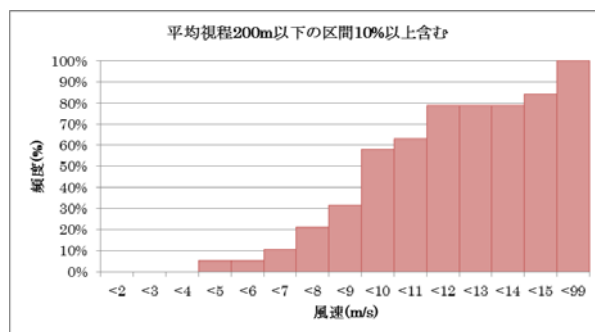
図 12 調査時の風速と吹雪視程障害発生区間を含む頻度(降雪あり)

図 12 には調査時の風速と視程障害の発生が見られた区間を一定以上含んでいた走行数の全走行数に対する頻度(割合)について示した。たとえば横軸「<5」は風速 5m/s 未満となる頻度を示している。図 13 には同じく気温について示しており、たとえば横軸「>-5」は気温 -5℃より大きい場合の頻度を示している。図 12、図 13 とともに上の図は 1 区間以上吹雪視程障害発生区間を含む走行数、下の図はある程度吹雪の危険箇所を把握できる気象条件を想定し、10%以上の吹雪視程障害発生区間を含む走行数の頻度を示している。

(上: 1区間以上を含む場合、下: 走行延長の 10%以上の区間を含む場合)

間以上の視程障害発生が確認された走行数の頻度が 50%程度、風速 9m/s 未満(<9)では頻度が 60%以上となることを確認できる。このことから概ね風速 8m/s 以上で視程障害発生が確認されやすいと考えられる。

図 12(下)によると風速 9m/s 未満(<9)と 10m/s 未満(<10)で視程障害区間が 10%以上含まれる走行数の頻度の差が大きく見られた。また風速 11m/s 未満(<11)では頻度が 60%以上であった。このことを踏まえると、概ね風速が 10m/s 以上であれば、10%以上の視程障害発生を確認できる走行データが概ね 6 割以上取得できると考えられる。

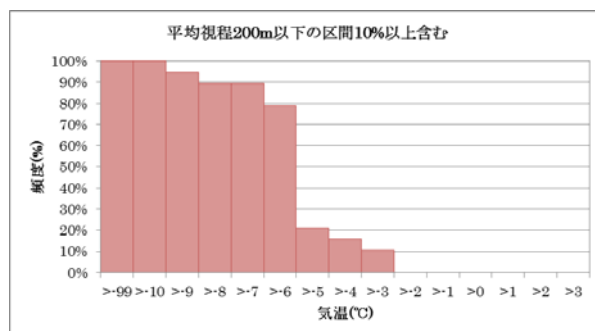
図 13 調査時の気温と吹雪視程障害発生区間を含む頻度(降雪あり)

(上: 1区間以上を含む場合、下: 走行延長の 10%以上の区間を含む場合)

図 13(上)によると、気温-5℃より高い場合(>-5)、視程障害の発生が少なくとも 1 区間以上で確認できた走行事例は 4 割に留まる。一方、気温が-6℃より高い場合(>-6)では 1 区間以上の視程障害発生が確認できた走行事例の頻度が 65%であった。また図 13(下)においても気温が-5℃より高い場合(>-5)と-6℃より高い場合(>-6)で視程障害発生区間が 10%以上含まれる走行事例の頻度に大きな変化が見られ、気温が-6℃より高い場合にはその頻度が概ね 80%であった。

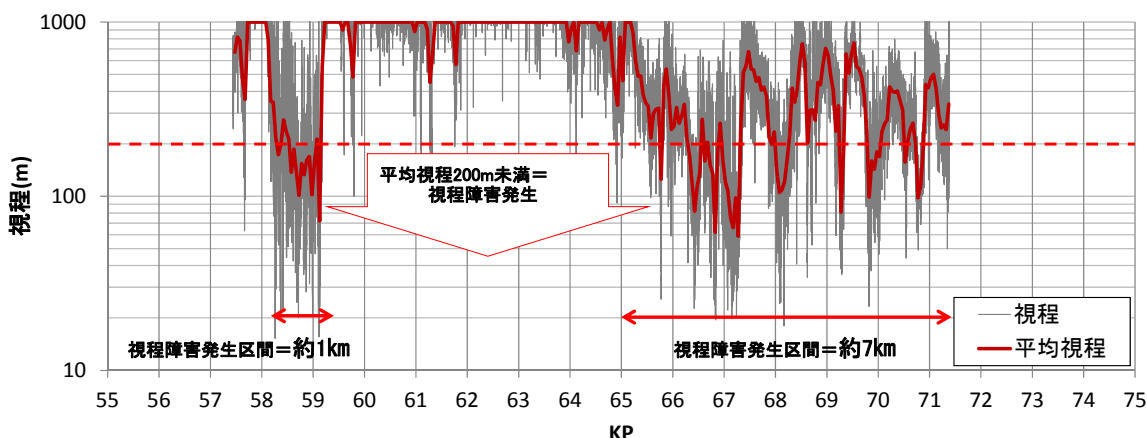
図 17 視程障害発生区間を確認した移動気象観測結果の一例(一般国道 232 号 KP57.5-71.3:平成 26 年 1 月 31 日)

分析は、2 章で実施した移動気象観測のうち、平成 24 年度～平成 26 年度の 3 冬期において道内の国道 4 路線 5 区間で吹雪時に実施した移動気象観測結果を基に行った。分析では、路線のキロポストの平均視程を示したグラフ(図 17)を観測事例毎に整理し、平均視程 200m 未満で視程障害が発生したと定義し、目視により視程障害が断続的に発生を概ね繰り返していたと考えられる区間の延長とその発生回数を整理した。
