## 8.6 積雪寒冷地河川における河岸耐性及び侵食メカニズムと多自然河岸保護工の機能評価に関する研究

担当チーム：寒地河川チーム

### 【要旨】

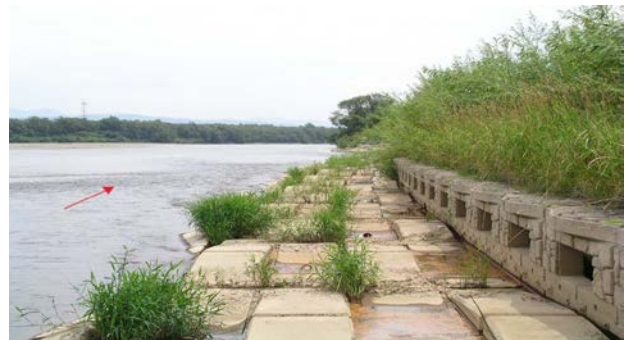
図-2.2 魚巣ブロックの干上がり

多自然河岸保護工は治水効果のみならず、環境保全・復元効果を発揮することを目的に施工されており、その効果は持続的なものでなければならない。河岸保護工は主に河道地形の変化が人間にとって好ましくない方向に進んでいる場合に施工されるため、施工箇所周辺は基本的には河道地形が長年動的平衡を保っているような場所ではない上に、河岸保護工の設置自体に河道地形の変化をもたらす側面もある。また、多自然河岸保護工は覆土等を行うことにより植生の回復を目指す場合が多いが、河岸保護工施工箇所の植生は生長したり衰退するなど、経年的に変化していく。このようなことから、多自然河岸保護工の環境保全・復元効果を長く維持するためには、施工後の周辺の河道地形や植生等の中長期的な変化をある程度予測した上で工種や施設配置を決定することが有効な方法の一つであろう。このような予測を行うことで、土砂の堆積や洗掘等により多自然河岸保護工の環境保全・復元効果の低減を防ぐことや、植生が繁茂しすぎて樹木管理のための費用がかさむようなことを避けることが可能な場合もあると思われる。例えば、図-2.1 は、水衝部対策として災害復旧工事で護岸を設置しつつ、河岸部の水面下に多孔質な空間を創出しようとした事例であるが、その後、砂州の移動で水衝部が移動した事例で、現在では陸地化してしまっている。図-2.2 は、河床低下等が原因と思われるが、魚巣ブロックが機能を果たさなくなってしまった事例、図-2.3 は低水路河岸に樹木が繁茂しすぎて低水路の河積確保に影響を及ぼしていると思われる事例である。

図-2.2 で干上がってしまった魚巣ブロックの事例を示したが、調査事例の中には、魚巣ブロックの中に土砂が堆積して機能していないものや、漂筋の移動で魚巣ブロック前面が陸化してしまったものが見られた。このような問題の報告は既に幾つかあり、例えば、定期的な土砂の除去を行う等の堆積が過度に進まないような対策を取るなり、土砂堆積や河床低下等により一部が機能しなくなっても残りが機能するように、設置箇所の水理条件を多様化しておく等の工夫が必要である。図-2.11 は大型魚を対象にしたものであるが、このような異形ブロックを組み合わせたタイプのものは景観上の問題があり得るものの、比較的土砂堆積や河床変動には強いと思われる。なお、魚巣ブロックは最近あまり設置されていないようであるが、元来代償措置的なものであるため、まずは魚巣ブロック無しで多様な水理環境を河道内に保全・復元することを目指すべきである。

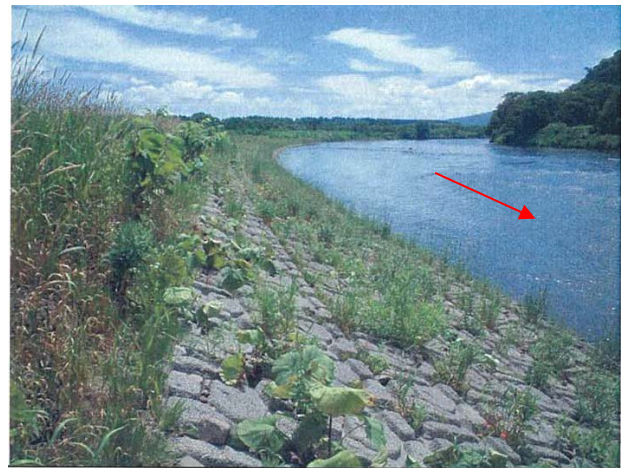
図-2.10 覆土流出後の連節ブロックの隙間からの植生生育（セグメント2-1）

次に、施工事例の中には出水によりほとんど全ての覆土が流出してしまった事例もあるが、そのような場合でも図-2.10に示すように、接続ブロックでは主にブロック間に隙間があるためその隙間に残存していたと思われる覆土から植生が少しずつ生育している様子が見られた（ただし、図-2.10では、ブロック表面の深い凹部から生えている植生もある）。護岸に適度に湿った土で満たされた空隙・隙間のあることは植生の生育にとって重要なことであるが、このようなブロックの空隙・隙間から生えてきた植生は、ブロックによって根が守られるため、洪水時に比較的流出しにくい。その一方で、出水時には植生周辺の流速低下で土砂のトラップも期待できることから、法覆工上で植生基盤の再生が促進されると考えられる。このため、植生がいったん生育し出すと、正のフィードバックが働くことが考えられることから、仮に同じ条件下であれば、隙間のある接続ブロックの方が、隙間の無い間詰めされたタイプの法枠ブロックよりも、覆土流出後の植生の回復速度は大きいと思われる。ただし、その差がどの程度なのかは現時点では不明である。接続ブロックの護岸は屈撓性があるために、吸い出しを受けた際の粘り強さが間詰めタイプの法枠ブロックよりも優れていることから、河岸保護工としては接続ブロックの採用が現在圧倒的に多いと思われるが、覆土がかなり流出してしまった場合の植生回復という点から見ても、接続ブロックの方が間詰めタイプの法枠ブロックよりも優れていると思われる。また、接続ブロックの四辺に若干の隙間を空けて設置する通常タイプのものよりも、隙間を多くすることを目的にデザインされたタイ

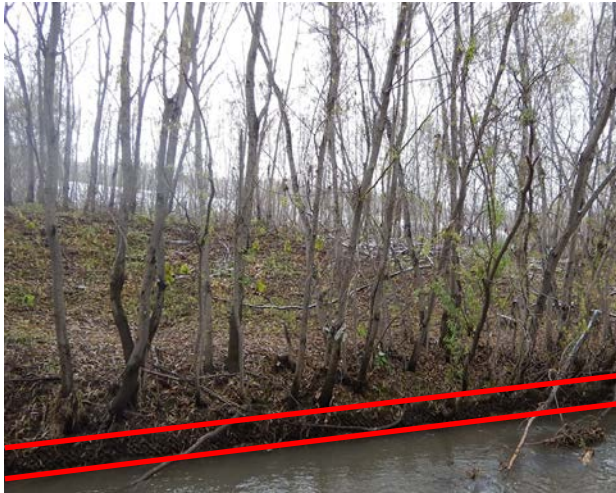
茂する可能性がより高くなる。かごマット上での植生の繁茂は植物の根の緊縛効果によって覆土を流出させにくくする効果がある一方で、特に上記のように中小河川では、樹木繁茂による河道断面の阻害の影響が大きくなるので注意が必要である。今回調査した事例の中には、かごマット付近から多数のヤナギが生えている箇所が複数あったが、中小河川の事例では、樹木伐採を適宜行っているため、河積阻害の問題は顕在化していないようであった（図-2.17）。

図-2.17 水際のかごマット（赤線の部分）付近から生えているヤナギ類（セグメント2-2 初冬）

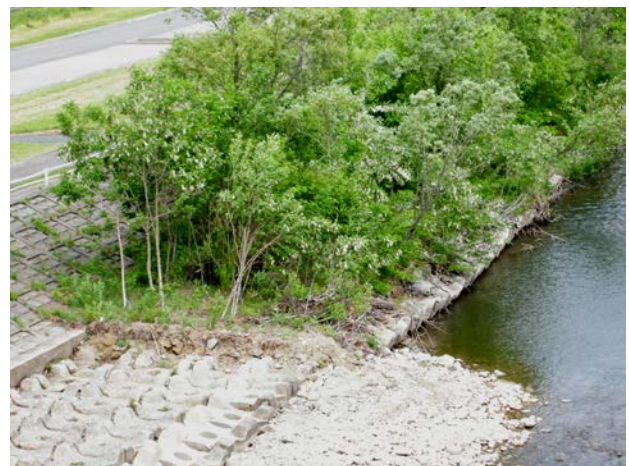
に低水路幅の狭い河川で水上に出た根固工の上にヤナギ類が繁茂すると、著しい河積阻害が生じることとなる。この場合、流下断面確保のために単純に根固工に繁茂したヤナギ類を幹から伐採しても再繁茂することが多いため、樹木管理の手法としてはあまり有効とは言えない。このため、根固工に堆積した土砂を除去し根固工をいったん取り除いた上で、ヤナギ類を抜根し、根固工の再設置（必要に応じ護岸の継ぎ足し）を行うことが考えられるが、非常に手間がかかることになる。根固工を設置せずに護岸基礎工の根入れを深くする方法も護岸の洗掘対策の選択肢としては十分あり得るので、河道条件によっては、経済比較を行った上で、そのような手法を選択することも一つの手である。

図-2.18 陸化した根固工に繁茂した樹木（セグメント1 今回の調査対象外の箇所）

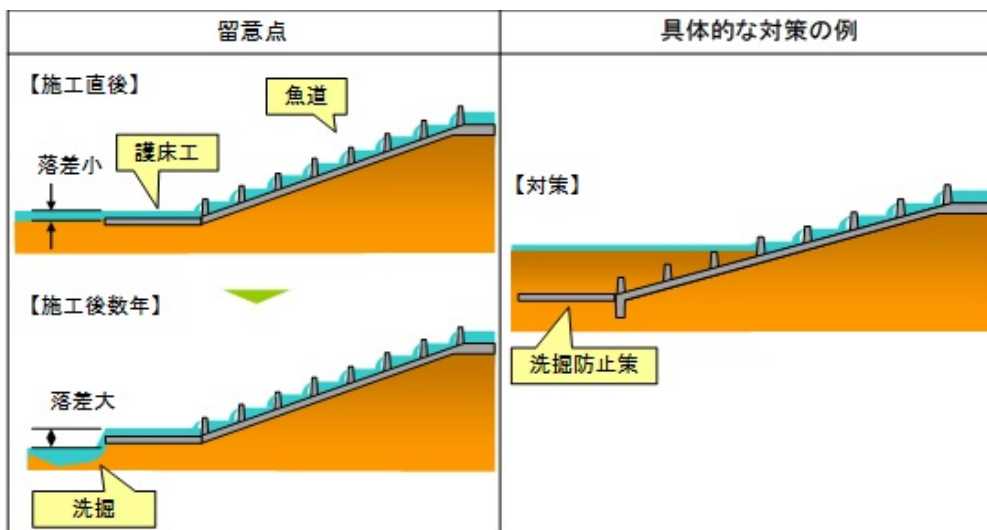
図-2.25 魚道下流端の洗掘対策

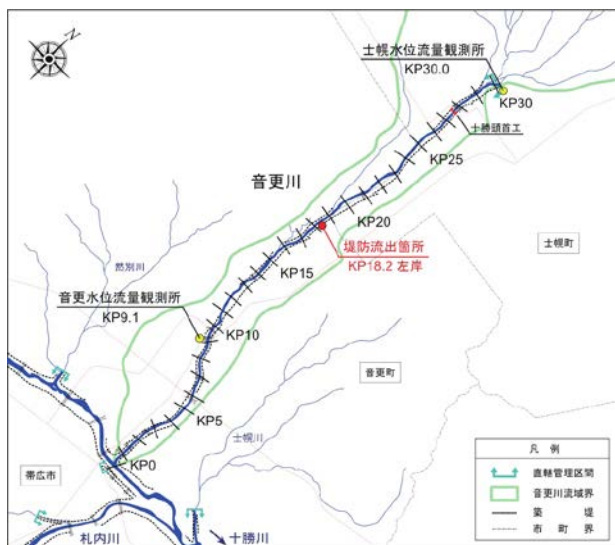
この豪雨によって、音更川下流 KP9.1 に位置する音更水位流量観測所では、9月6日未明、1989年(平成元年)以降第2位の規模となるピーク流量  $548\text{m}^3/\text{s}$  及び最高水位 73.22m が観測され、翌9月7日未明には図-3.2の赤丸で示す KP18.2 付近左岸側において堤防の一部流出が確認される事態となった。図-3.3はこのときの現地状況を撮影したものである。このような緊急事態を受け、現地では侵食箇所周辺に根固めブロックを投入する応急対策が実施され、これにより堤防の侵食拡大は食い止められた。図-3.4は根固めブロック投入後の現地状況であるが、堤防が大きく侵食

図-3.2 被災箇所（音更川 KP18.2 付近左岸側）

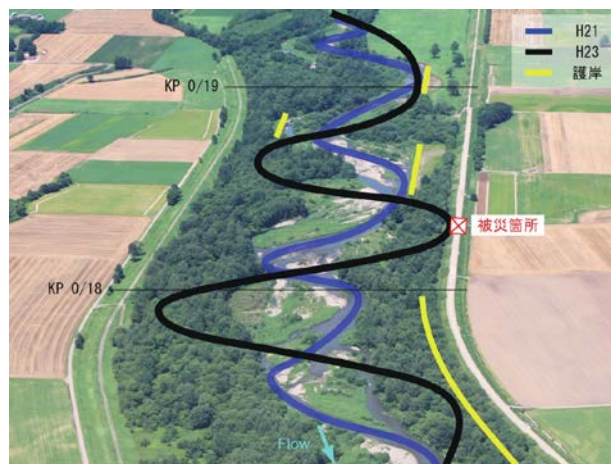
図-3.5 出水前後の流路線形と護岸箇所（撮影 2009. 9）

図-3.5 は 2009 年に撮影された被災箇所周辺の斜め写真で、これに出水後の流路線形と既設護岸の位置を重ね合わせたものである。この図から、出水前は護岸によって守られていた蛇行頂部（水衝部）の位置が、当該出水で下流側に大きく移動し、護岸の無い箇所で蛇行振幅を増大させたことがわかる。しかし、出水時このような急激な蛇行の発達がいつ・どこで・どのような形で起きるかを平常時の河道状況から予測することは難しく、低水路河岸の侵食対策としては、現象の後追いとして既に現出した水衝部の位置を適宜保護していくしかないのが現状である。今回の堤防流出箇所に関しては、早朝に発見されたこともあり迅速な応急対策が可能であったが、夜間など場合によっては発見が遅れて最悪の事態に至るようなケースも十分に想定され得る。今後このような事態を未然に防止するため

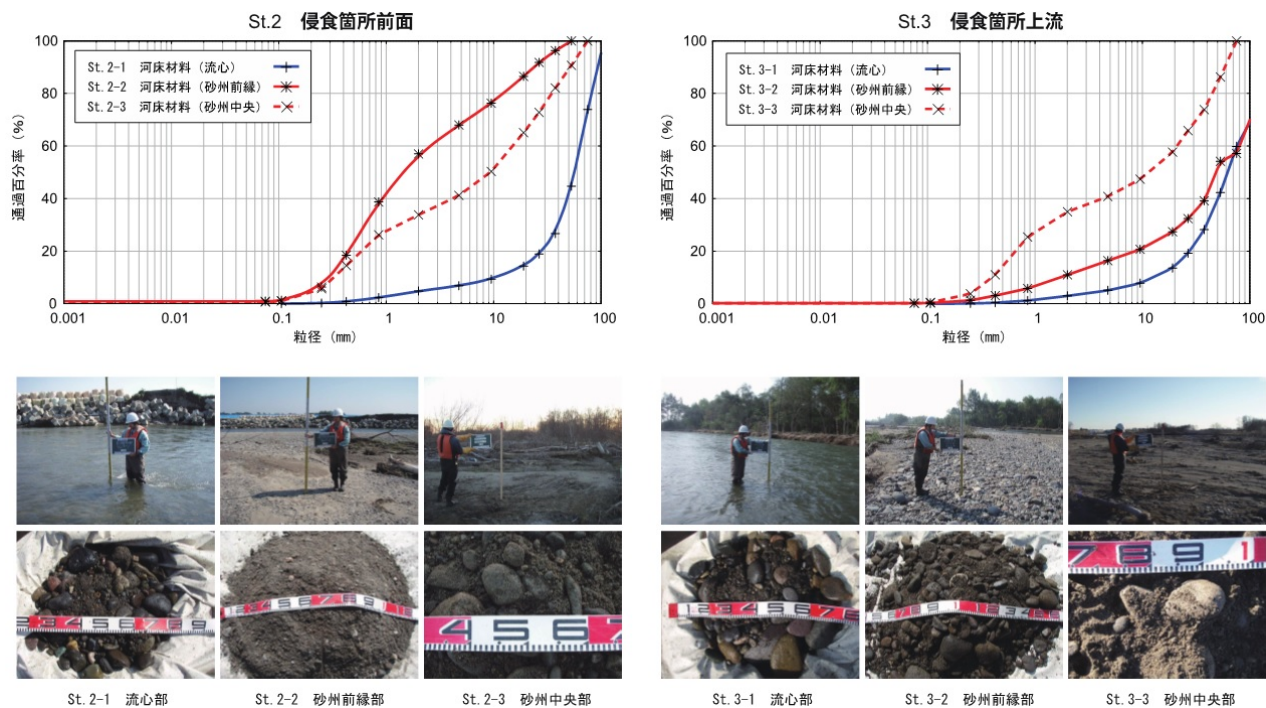
図-3.9 河床材料調査結果

河床材料調査の結果を図-3.9に示す。侵食箇所前面のSt.2をみると、赤線が当該出水で新たに砂州となった箇所の粒度分布で、実線が砂州前縁部、破線が砂州中央部を示している。同じく青線で示す流路内の粒度分布は、流水の分級作用によって細粒分はほとんど洗い出されて礫分が主体となっているのに比べ、出水期に砂州上に堆積した土砂は粒径の細かな成分を比較的多く含む礫質砂(or 砂質礫)であったことがわかる。一方、侵食箇所上流のSt.3をみると、砂州前縁部の粒度分布だけが下流のSt.2と比べてかなり粗粒化していることがわかる。これは出水中に現在の砂州前縁付近が主流路に近い流況であったことを示しており、水面下で高流速となっていた期間に分級が進んだ結果であると考えられる。出水期、St.3より上流では、KP19.4付近で生じた自然短絡の影響により約1km以上にも亘って砂州の形成は見られず、流れはかなり直線的であったものと推察される。一方St.2は今回最も河岸侵食が進行した箇所、大きく湾曲した流路内では横断方向の流速分布がSt.3に比べるとかなり外岸側に偏っていた可能性がある。以上より、2つの砂州上に現れた粒度分布の違いは、出水中における横断方向の流速分布や流路となっていた範囲やその期間

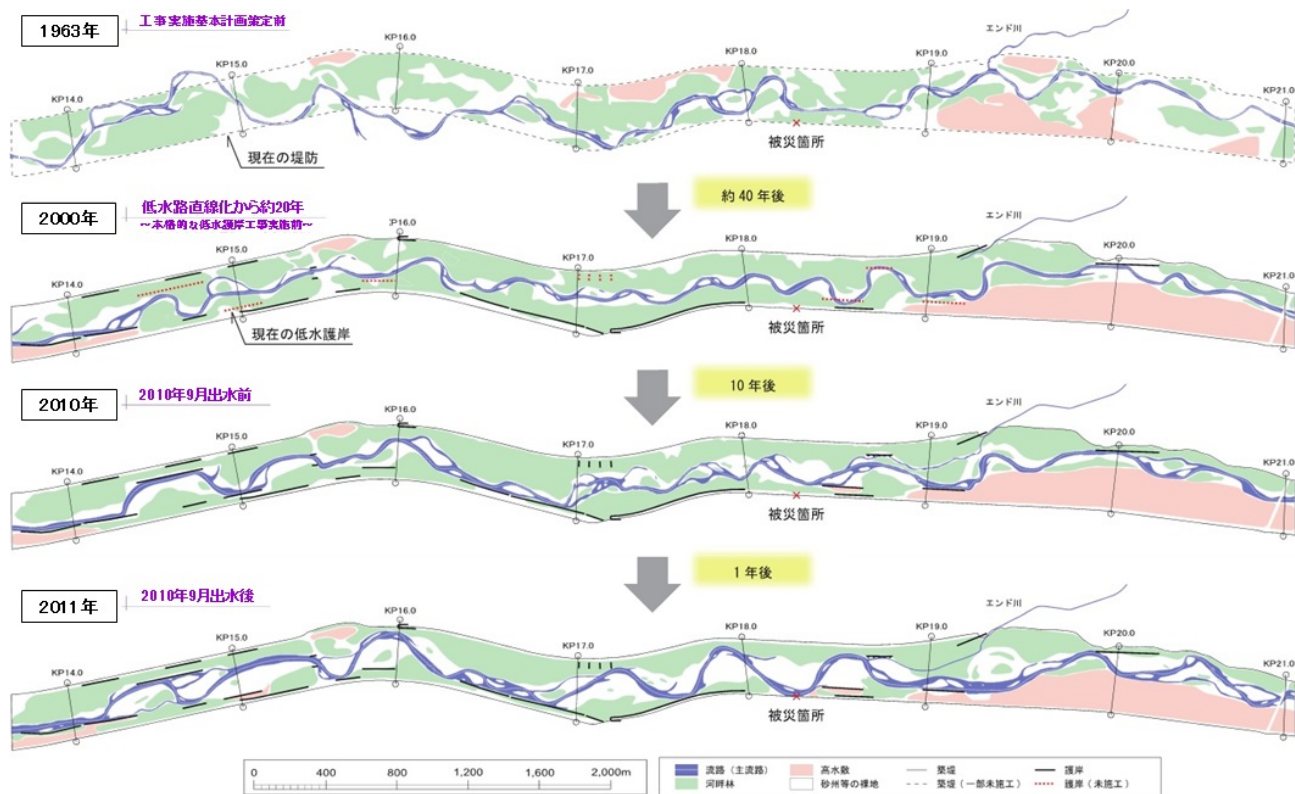
出水前後を含めた過去の河道変遷状況を端的に捉えるため、航空写真などから流路・河畔林・低水護岸等の位置と範囲を判読し模式図として整理した。さらにこれらを年代ごとに比較し、音更川の蛇行特性や河道状況の変化について考察を行った。比較対象とした年代は、大規模改修前に相当する1963年とその約40年後の2000年、さらに当該出水前後の平成2010・2011年の計4箇年分とし、範囲は今回の被災箇所を含むKP14.0～21.0の河道内(現在の堤々間)を対象とした。写真判読により模式化した河道状況を図-3.10に示す。図中の塗色・線種の区分は凡例に示す通りである。なお、写真判読の精度は撮影された季節や天候のほか、データ自体の品質(解像度、カラーモード)にも大きく左右され、特に戦後米軍によって撮影された1963年の航空写真には判読精度上の問題が多く含まれているため、ここでは参考程度に示すものとし、

図-3.10 過去の河道変遷状況 (KP14.0~21.0)

護岸や高水敷などの外的要因により、蛇行振幅の自然発達が抑制された結果であると考えられる。図-3.10

(2000年)の太破線で示す低水護岸は、この10年間に発生した河岸侵食箇所を対象に敷設されてきたもので、このような低水護岸等の人為的影響が、近年、蛇行波形にも強く現れるようになってきたことがわかる。

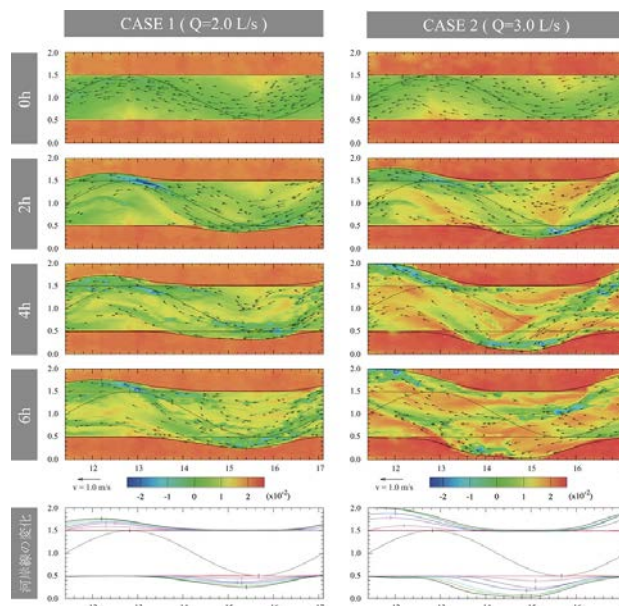
実験では、図-3.17 上段の赤枠で示す範囲を計測区間とし、河床高、水深、表面流速を測定した。図-3.20 はこの計測区間における河床高および河岸線の時系列変化で、黒矢印は表面流速を示している。図から、両ケースとも砂州地形に沿った流れが徐々に河岸を侵食し、蛇行を発達させていく様子が見てとれる。図-3.21 は蛇行特性の時間変化を示しており、この図から、蛇行発達過程は、流量に応じた規模・速度で進行してい

図-3.20 計測区間の河床高・河岸線の時系列変化

くことがわかる。ただし、時間経過を見ると、通水初期の段階では比較的波形の整った単列状の蛇行波形が維持されているが、通水開始から 4 時間以上が経過すると、砂州上を走る流れが徐々に卓越し、流路が複列化していく様子が確認できる。流路の複列化は、水衝部の位置を容易に変化させるほか、流水のエネルギーを水路内に分散させるため、通水前半で見られたような単列状の蛇行発達は、通水後半ではある程度抑制されていた可能性がある。実験経過から、今回確認されたこのような流路の複列化は水路上流側の砂州地形の乱れに起因するものと推察された。このことから、次は計測区間を含む水路全体の流路形成過程を確認する。

振幅)を持った流路が形成されており、これが時間経過とともに水路下流側へと伝播していった様子が見てとれる。上流側の乱れが下流側へ伝播するには一定の時間を要するため、CASE1 の 6 時間後の河岸平面形状にも現れているように、乱れの影響が少ない下流側ほど初期の砂州地形の影響を強く受け、河岸侵食がより進行する結果となった。実験水路の上下流端 1 波長分は助走区間の位置づけであるが、当実験は流路の変動が非常に大きいため、図-3.20 で示したように、複列化の影響（蛇行発達の抑制）は少なからず計測区間にも及んでいたものと推察される。

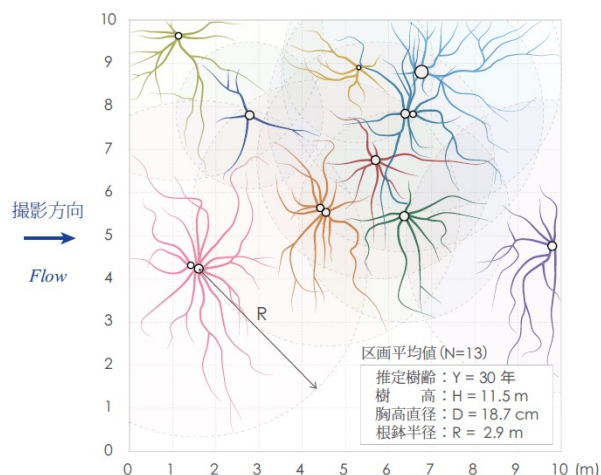
表土剥ぎ調査では、札内川上流域 (KP46.6) の左岸高水敷上に 10m 四方の調査区画 (St.7) を設定し、土壤内に広がる根系の位置を乱さぬよう、深さ 20cm 以下の土砂を人力で丁寧に取り除き、河床表層を這うように発達した根系を段階的に露出させた。対象木は枯損木 2 本を含めた計 13 本である。図-4.25 に調査の状況写真を、図-4.26 に露出させた根系の面的な広がりを模式図で示した。調査の結果、推定樹齢 20 年程度の樹林帯の地下部では、樹幹を中心とした半径 3m 程度の根鉢が形成され、根系は各根鉢内での相互干渉を避けるように放射状に伸長するため、その密度は樹幹近傍が最も高く、円の外側へ行くほど低くなることがわかった。

図-4.26 根系の平面分布 (表層 20cm, 10m 四方)

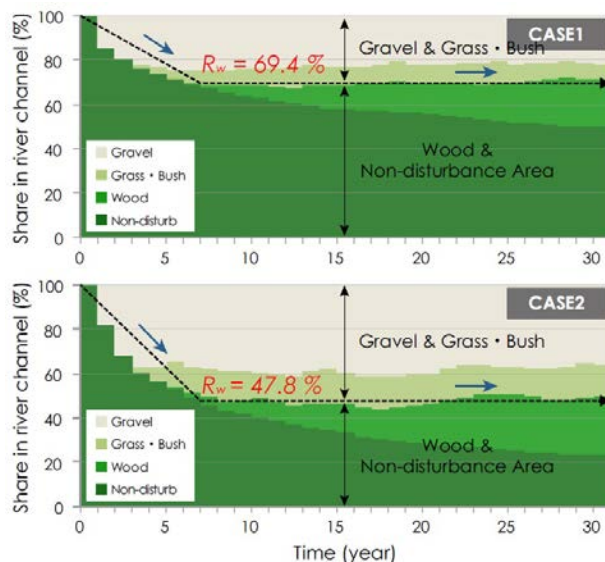
の増加を意味する。なお、計算の結果、河畔林の河道内占有率は7年程度で平衡状態に達することがわかっており(図-4.35)、ここではその前後期間を含めた15年間の結果を示す。河道と植生域の変遷過程を見ると、両ケースとも、砂州形成や流路変動に伴う側岸侵食によって、河床が攪乱を受ける領域は年々拡大する傾向にあるが、計算開始から5~10年程度の期間を経ると、河道内では砂州や中州の発達によって、冠水頻度や河床攪乱強度の低い領域が生じ、新たな植生域が形成されるようになる。その後、植生の生長と破壊による生育地の更新が毎年繰り返される中で、植生域と非植生域が河道内に占める割合はやがて均衡状態となり、礫河原や河畔林の面積には経年的な変化がほとんど見られなくなる。以降では、河床攪乱や冠水によって、計算期間内に一度でも植生の流出・消失が生じた領域を「攪乱領域」、それ以外の領域を「非攪乱領域」と呼ぶ。

図-4.35 河畔林の河道内占有率の経年変化(計算結果)
