### V-3 アルカリ骨材反応抑制対策の再評価に関する研究

研究予算：運営費交付金（一般勘定）  
研究期間：平 15～平 17  
担当チーム：構造物マネジメント技術チーム  
研究担当者：渡辺 博志、古賀 裕久、  
河野 広隆（平 15 まで）、  
久田 真（平 16 まで）

新設コンクリート構造物におけるアルカリ骨材反応抑制対策は、1986 年にその骨格が定められ、約 20 年の間運用されてきた。この抑制対策の効果を再検証するため、既存構造物における劣化の実態を調査した。また、抑制対策では十分には明確にされていない、海風・凍結防止剤などとして外部から供給されるアルカリ金属の影響を検討した。これらの結果を取りまとめて、現状の抑制対策が概ね適切に機能していることを確認した。さらに、アルカリ骨材反応で劣化した構造物の評価方法に関して、実験および実構造物の調査を行って検討した。  
キーワード：アルカリ骨材反応、健全度診断、骨材、コンクリート構造物、維持管理

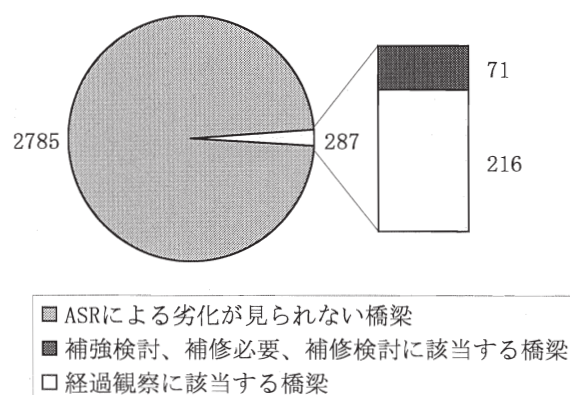
図-4 道路橋のASR劣化調査結果

橋梁ごとにとりまとめた判定結果を、図-4に示す。ASR劣化が生じていると見られる事例を合計すると287橋で、直轄国道にある全橋梁の約2%に相当する。このうち何らかの補修を行ったり、補修の必要性を検討したりすることが必要と考えられるのは71橋で、ASRによる劣化が生じた橋梁のうちの約4分の1である。したがって、ASR劣化のため、補修を考慮することが必要な橋梁の割合は、直轄国道の全橋梁のうち約0.5%となる。

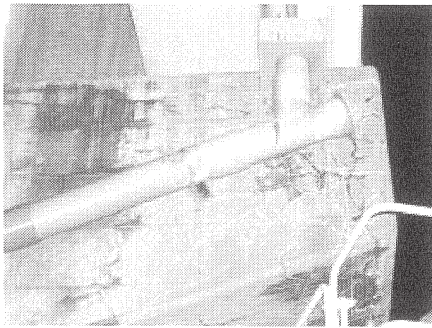
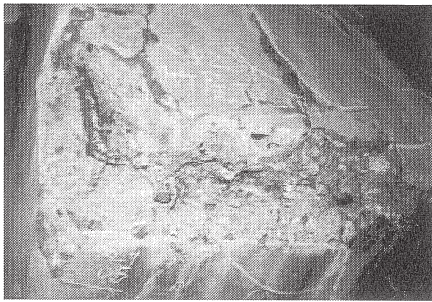
図-5 補修必要と判定した事例

※橋脚張出し部の端部に幅5mmのひび割れ。内部の鉄筋が腐食。補修必要と判断した。

「補修必要」(図-5)と判定されたものは59橋あった。これらのほとんどは、著しいひび割れが生じた事例である。一部の構造物では、内部の鉄筋の健全性を確認するためはつり調査が行われていた。しかし、この調査では、既に報告されていた2橋以外には、ASRにより内部の鉄筋が脆性的に破断した事例は新たには見つからなかった。

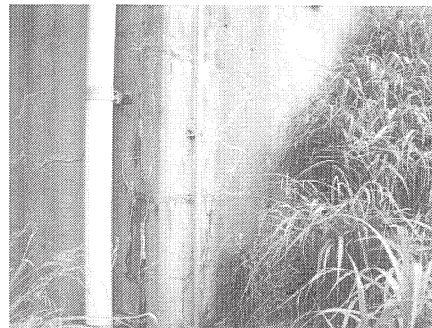
図-6 経過観察と判定した事例

※ASRによるひび割れが発生した橋台。端部には部分的に、幅2mmの比較的大きなひび割れ。はつり調査の結果、内部の鉄筋には腐食無し。そこで、経過観察と判定。

他に、「補修検討」と判定されたものが10橋、「経過観察」(図-6)と判定されたものが216橋あった。

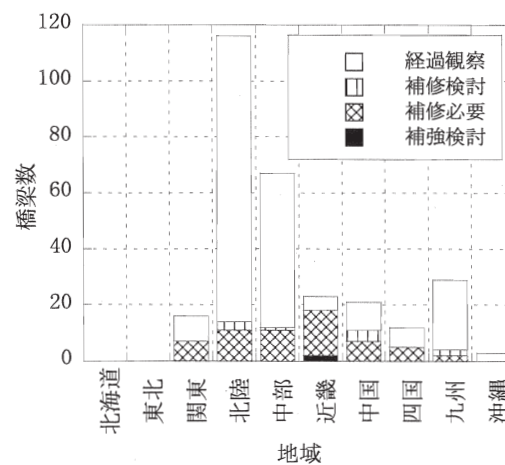
図-7 アルカリ骨材反応による劣化が生じた橋梁数(地域別)

判定結果を地域ごとに整理すると図-7のとおりである。ASRによる劣化が生じた橋梁は、特に北陸地方および中部地方に多い。なお、関東地方の事例の多くは長野県を中心とした関東地方整備局管内の西部地域のものである。

この結果は、ASR反応性を有する構造物を含んだ岩帯の分布が、ほぼ全国的に見られること<sup>1)</sup>や、現在実際に販売されている骨材の調査結果(後述、5章)で、「無害でない」と判定された骨材が、東日本で多く、西日本では少ないこと<sup>12)</sup>と、一致していない。この理由は必ずしも明確ではないが、ASRによる劣化構造物が比較的多い地域では、骨材の品質に対する関心が高まり、無害でない骨材が市場から排除された可能性がある。

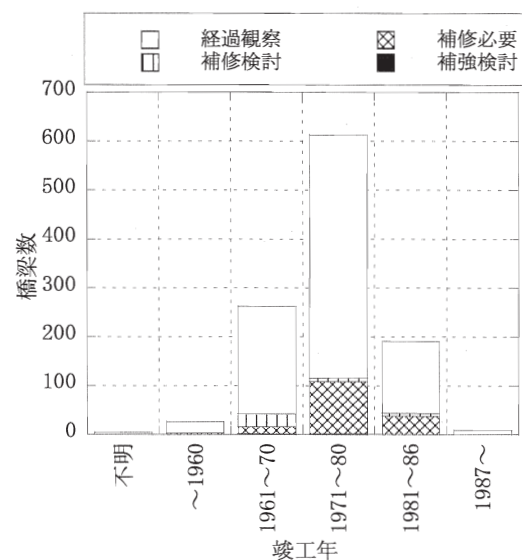
図-8 アルカリ骨材反応による劣化が生じた橋梁数(年代別)

ASRによる劣化が生じている部材の数を年代ごとに整理すると図-8のようになり、1961~1986年の間に集中していた。一方、1987年以降に竣工した構造物では、劣化事例がほとんどなく、1986年の通達による抑制対策の効果が現れているものと考えられる。なお、ここで1987年以降の竣工とされている

場合でも、その多くの場合は橋梁の下部構造であり、橋梁の竣工に先立って 1986 年以前に建設されていた可能性が高い。

劣化が生じている構造物の竣工年代が特に 1971～1980 年の間に集中している理由としては、この時期に建設された構造物が多かったこと、骨材が川砂利から碎石等に移行するなど多様化したこと、地域によっては、セメントのアルカリ量が大きかったり、使用した海砂に多量の塩分が含まれていたりしたこと、などが考えられる。

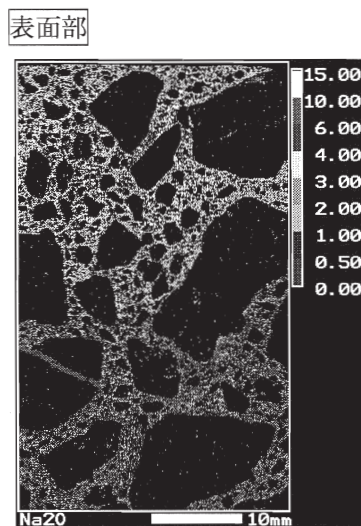
図-9 D-1 供試体 EPMA 分析画像

定量分析を行い、コンクリート中に含まれるイオンの量を測定した。分析画像の一例を図-9に示す。

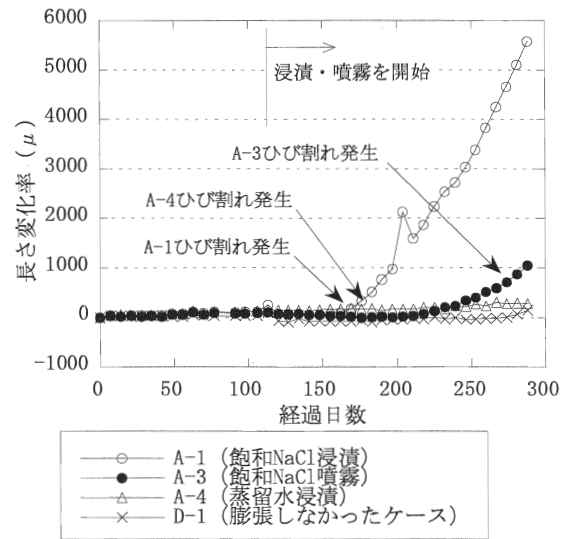
図-10 膨張量測定結果

ASRによる膨張は、A-1、A-3、A-4 供試体のみで生じ、その他の供試体では膨張量が200マイクロ以下であった。膨張が生じたA-1、A-3、A-4 供試体と、参考としてD-1 供試体の膨張量測定結果を図-10に示す。

外観観察の結果、ひび割れが目視で確認できたのは、A-1が貯蔵後63日、A-4が貯蔵後75日と早かった。その後の膨張量については、A-1は急速に膨張したが、A-4の膨張は緩やかであった。一方、A-3はA-4に比べてひび割れ発生が貯蔵後170日と遅かったが、ひび割れ発生前後の膨張の進行はA-4より顕著であった。A-1、A-3では、貯蔵中に塩化ナトリウムが供給されており、これに含まれるナトリウムイオンがひび割れ部分から多く内部に浸入し、急激な膨張を生じせしめたものと考えられる。

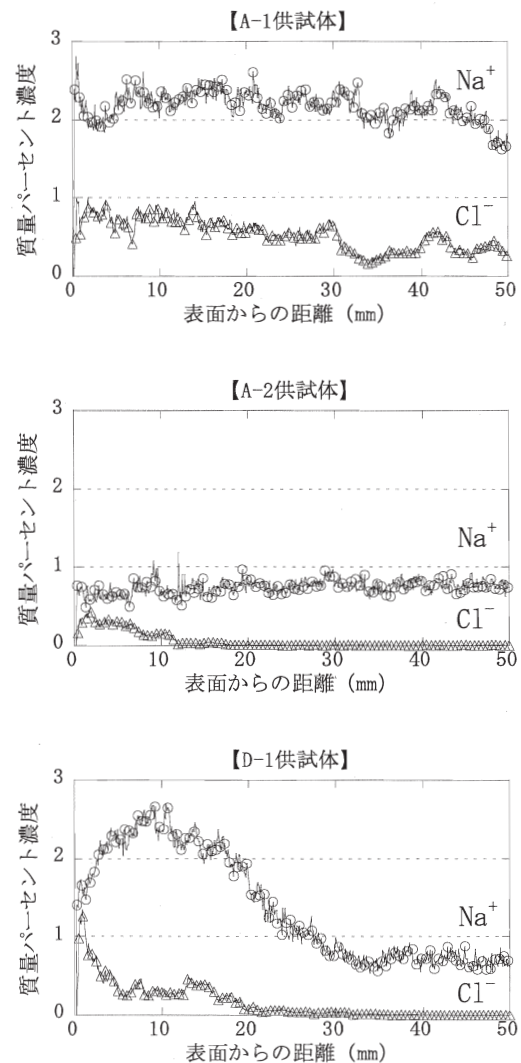
図-11 供試体中のナトリウムイオン、塩化物イオン濃度測定結果 (EPMA 分析による)

ここでは代表的な結果として、A-1、A-2、D-1の測定結果を図-11に示す。なお、グラフの縦軸はNa<sup>+</sup>、Cl<sup>-</sup>質量パーセント濃度であり標準試料での試験結果を元に推定されたものである。EPMA分析によるコンクリート中のイオン量の定量的推定は、開発途上の技術であり、推定精度は十分には明確でないことに注意が必要である。

D-1 供試体の測定結果を見ると、Na<sup>+</sup>、Cl<sup>-</sup>ともに表面から約 35mm 程度の深さまで侵入している様子が認められる。なお、35mm よりも深い位置に含まれる Na<sup>+</sup>は、セメントなどに含まれていたもので浸漬前からコンクリート中に導入されていた可能性が高い。

これに対し、A-1 供試体では、Na<sup>+</sup>、Cl<sup>-</sup>ともに測定箇所全体にわたって侵入が認められる。これは ASR によって微細なクラックが生じていたためと考えられる（供試体表面にひび割れが見られた箇所を試料としたが、内部には目視で確認できるようなひび割れはなかった）。

A-2 供試体では、Cl<sup>-</sup>の侵入が認められるが、Na<sup>+</sup>の侵入については明瞭には認められなかった。この理由は明確ではないが、あらかじめ NaOH を添加した供試体内では、Na<sup>+</sup>の濃度が当初から高く、さらに人工海水などの低濃度の Na<sup>+</sup>が含まれる溶液に浸漬しても、外部からそれ以上の Na<sup>+</sup>が侵入しなかった可能性がある。したがって、促進試験で周辺環境の影響を考慮する際には、試験に用いる溶液の濃度などにも考慮が必要になる可能性がある。

原子吸光光度法による Na<sup>+</sup>の測定結果を図-11 に示す。NaCl 溶液に浸漬した供試体では、コンクリート表面からの深さ 30~40mm 程度まで、Na<sup>+</sup>が侵入していることが確認された。なお、LiNO<sub>2</sub> 溶液に浸漬した供試体でも Na<sup>+</sup>イオンの侵入が見られるが、その理由は明確ではない。

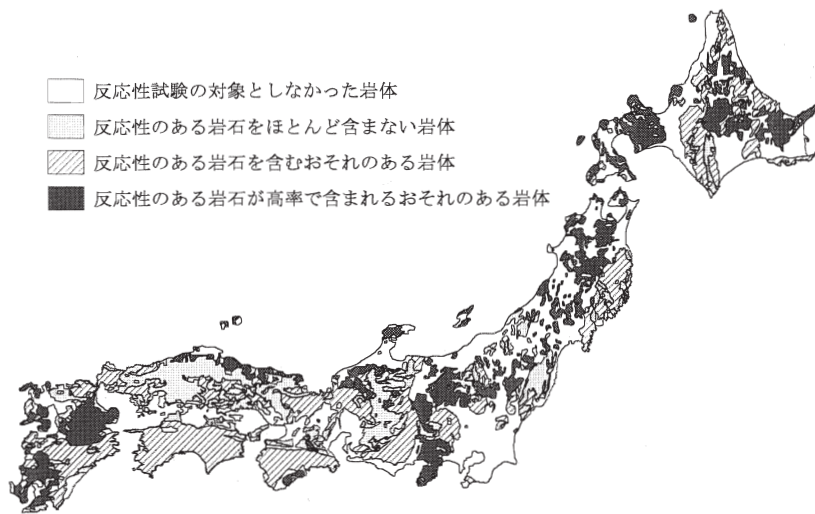
図-12 アルカリ・シリカ反応性骨材分布図<sup>1)</sup>

図-12に、過去の文献におけるアルカリ・シリカ反応性骨材の分布図を示す。調査結果を、都道府県ごとに整理し、図-13に示す。

今回の調査結果を過去の文献と比較してみると、北海道・東北・北陸の各地域では他の地域よりもやや無害でない骨材の割合が多いなど、比較的良く一致している。また、図-12では十分な情報がない関東地方でも、一定の割合で反応性骨材が含まれていることがわかる。一方、近畿地方等では、アルカリ骨材反応による構造物の著しい劣化事例も報告されているが、反応性骨材の割合が比較的小さかった。この理由としては、劣化事例が目されたことで、地域内でASRに対する認識が高まり、市場から反応性骨材が排除されたことが考えられる。

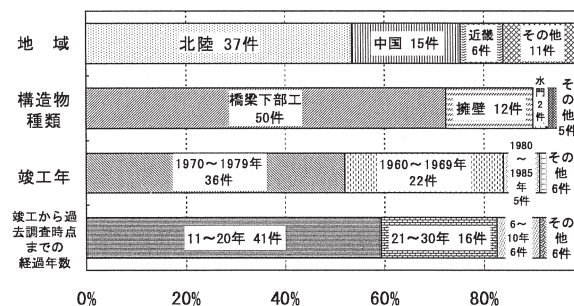
図-14 調査対象構造物の特徴

過去の調査結果が残されている構造物の中から、ひび割れの原因がASRによるものかどうか、また、調査者の所見は妥当なものかといった点に留意して構造物の選定を行った。その結果、69件の構造物を選定して、再調査することにした（図-14）。

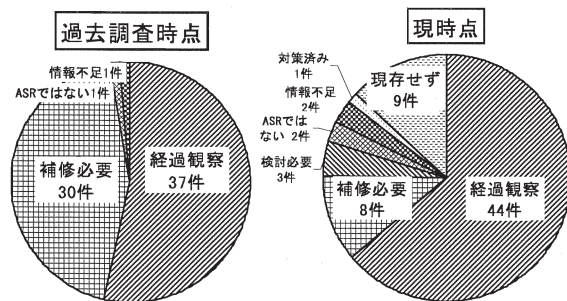
図-15 調査対象構造物の特徴

過去調査時点、現時点における劣化度の評価結果を図-15に示す。結果、過去調査時点での調査結果に対しては、69件中37件(54%)を“経過観察”、30件(43%)を“補修必要”とした。残り2件は、その他の評価であった。

中44件(64%)が“経過観察”、8件(12%)が“補修必要”、9件(13%)が“現存せず”、残り8件はその他の評価であった。

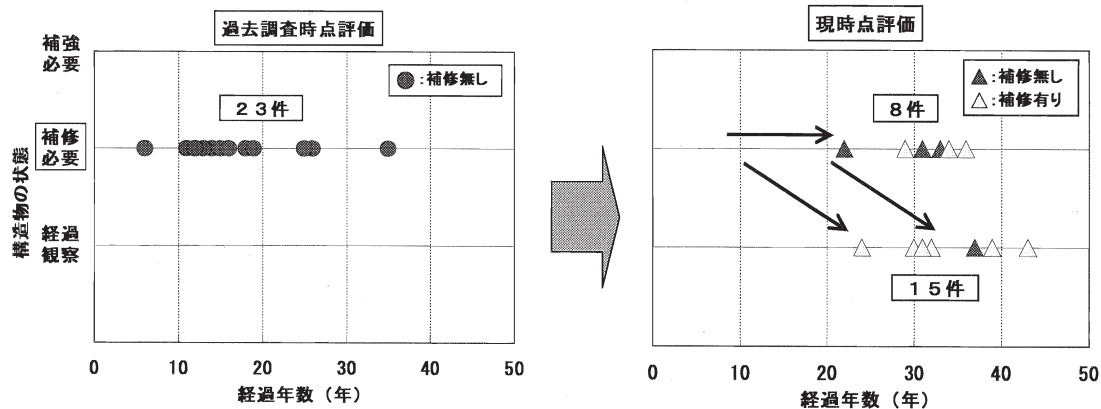
図-16 過去調査時点で“補修必要”と評価された構造物の劣化状態の推移

図-16で示す「過去調査で“補修必要”と判定された構造物」は23件あった。このうち現時点でも“補修必要”の状態にあるものは8件で、8件中5件は、表面被覆による補修を行ったにもかかわらず、再度補修箇所が劣化していたものである(図-18)。しかし、この劣化がASRによるものか、補修材料自体の経年劣化(耐久性に限界有り)によるものか、明確ではなかった。一方、23件中15件は“経過観

察”に推移しており、うち12件は補修や補強などの対策がとられていた。残りの3件は過去調査時点ではひび割れの状況等から“補修必要”と判定したが、現時点で竣工から30年以上経過しており、劣化の進行もみられないことから“経過観察”と判定を変更した。

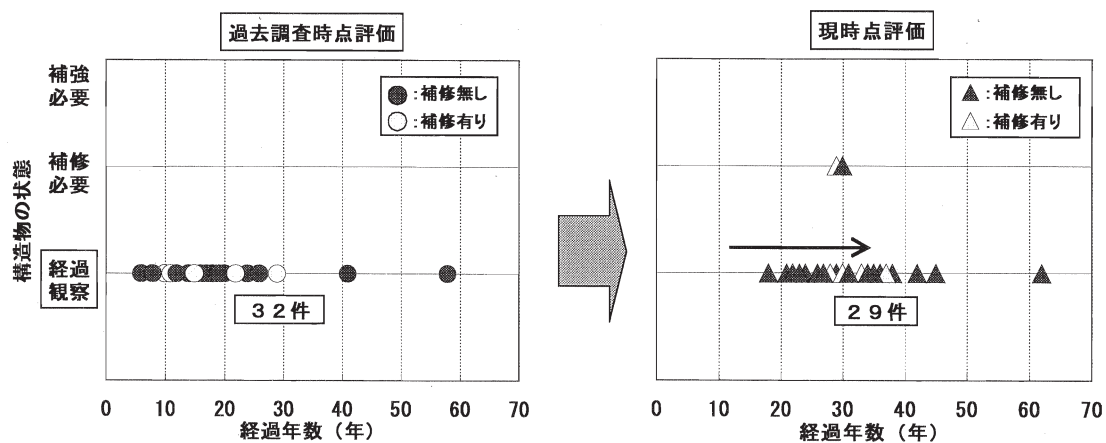
図-17 過去調査時点で“経過観察”と評価された構造物の劣化状態の推移

現存している構造物について、過去調査時点で“補修必要”、“経過観察”と評価されたものそれぞれの現時点への推移の状況を示す(図-16、図-17)。なお、“現存せず”や“情報不足”等は省いた。また、現時点で“検討必要”と評価されたものは、この図では“補修必要”にまとめた。

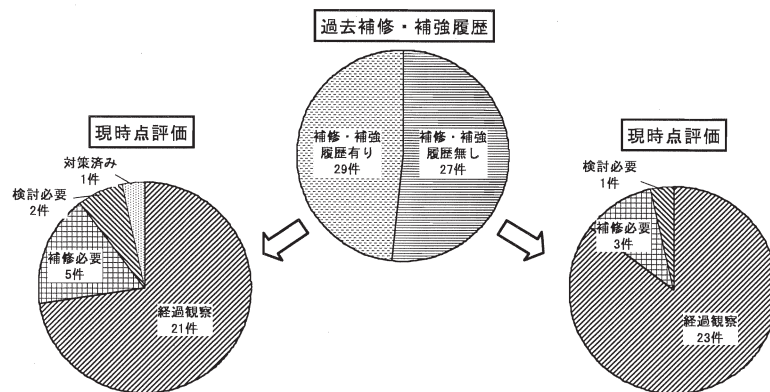
図-19 補修履歴の有無と現時点での評価

現時点での評価が、“ASRではない”、“情報不足”、“現存せず”を除く56件に対して、過去の補修履歴の有無に対する現時点での劣化度評価について整理した(図-19)。なお、いずれも詳細な補修材料や

その結果、29件中21件(72%)の構造物は現時点で“経過観察”の判定であった。その理由としては、補修の効果があった、膨張量が小さかった、膨張の収束段階で補修が行われた等が考えられるが、明らかでない。一方、5件(17%)の構造物は現時点で“補修必要”の判定であった。これらは、補修箇所が再劣化しており、健全性が保たれていない状態であった。原因としては、膨張途中段階での補修や補修材自体の劣化が考えられた。

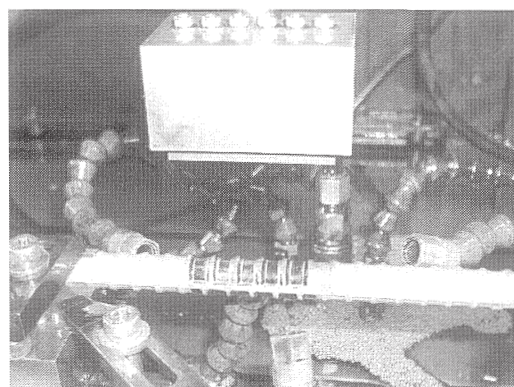
図-20 節形状の加工状況

鉄筋はSD295、D16のものを用いた。破断が生じていた鉄筋を模擬するため、この鉄筋の節の一部を放電加工により削りとり、節形状の異なる三種類の試料を作成した(図-20)。図-21に示す旧形状が破断事例の節形状に近いものである。新形状は放電加工を行っていないもの、中間形状は旧形状と新形状の間に位置するような形状に加工したものである。

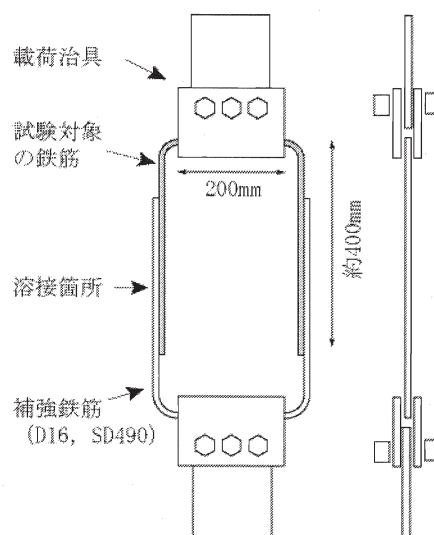
図-22 曲げ加工部の引張試験状況

ASRによる鉄筋破断を模擬するため、曲げ加工を施した試料と補強鉄筋を組み合わせロ字型の供試体を作成し、引張試験を行った(図-22)。供試体数は、節形状または曲げ内半径の異なるものを一つずつ、計6体とした。曲げ内半径が3Dの場合は、曲げに

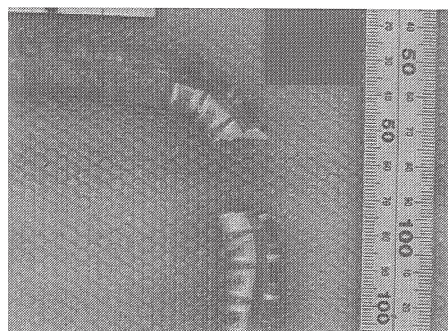
図-23 鉄筋の破断状況(旧形状-曲げ内半径 1D)

試験結果を表-9に示す。新形状-曲げ内半径 1D のケースを除くと、全ての試料が曲げ加工部で破断した。旧形状-曲げ内半径 1D のケースでは、曲げ部のほぼ中央付近で破断した(図-23)。一方、これ以外で曲げ加工部で破断した 4 ケースでは、荷重治具の端部付近で破断した(図-24)。最大応力は、今回使用した鉄筋の引張試験を行った結果(約 540N/mm<sup>2</sup>)とほぼ同等かそれ以上となっており、節形状の違いや曲げ内半径の違いによる傾向は認められなかった。先に行った曲げ加工部の観察結果から、今回試験した供試体には欠陥は生じていないものと推察される。このため、鉄筋曲げ部で極端な強度低下を示す供試体がなかったものと考えられる。

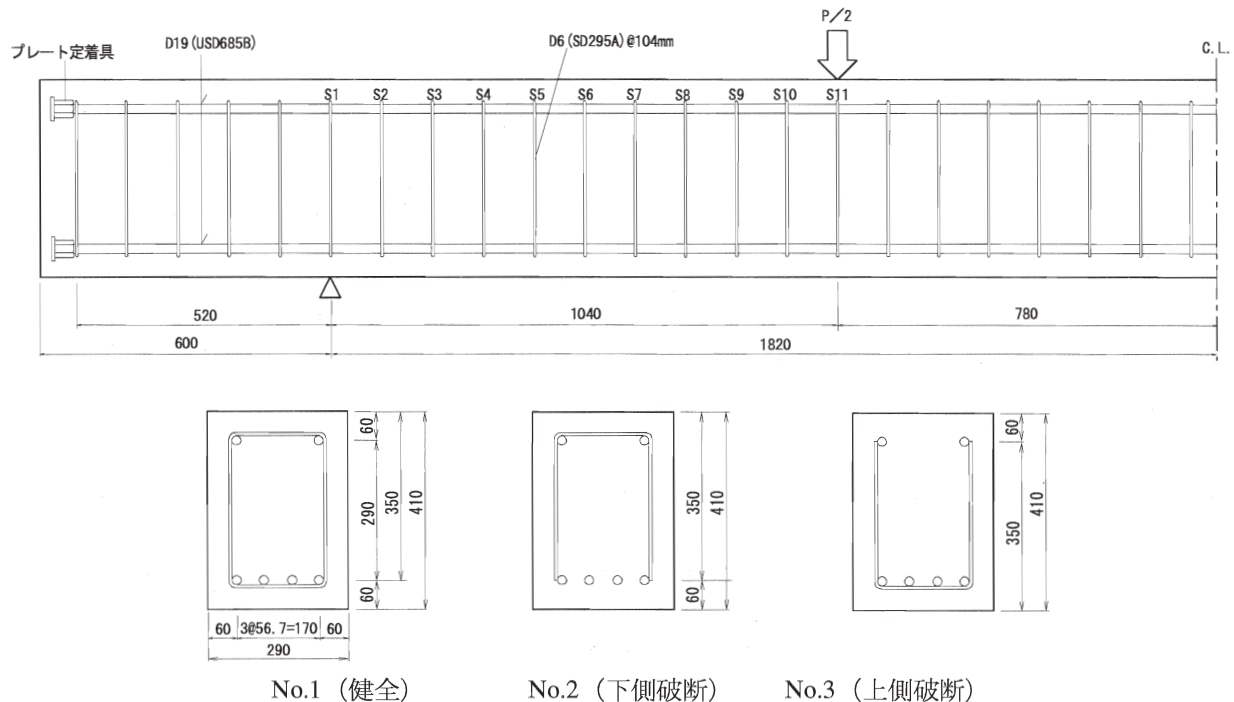
図-25 配筋図

供試体の寸法・形状を、表-10、図-25に示す。この実験では供試体のせん断耐荷力を明らかにすることを目的としているので、引張主鉄筋に高強度の鉄筋を使用し、曲げ耐荷力を高めた。鉄筋の破断は、せん断補強鉄筋を切断し、一部の曲げ加工部を製作しないことで再現した。

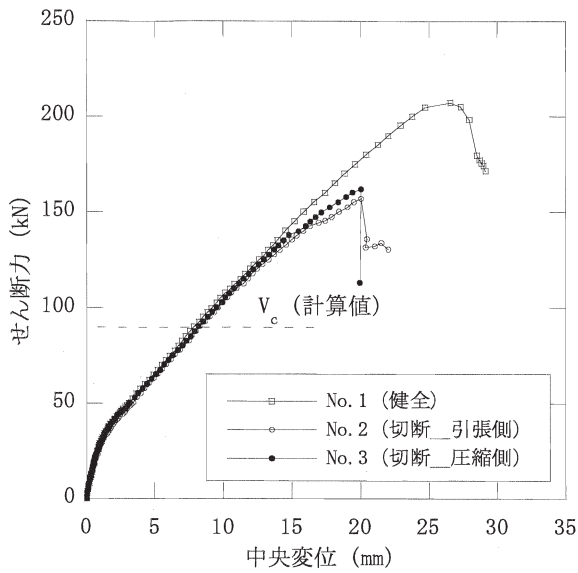
図-26  $V_c$  図

せん断力-変位曲線を図-26に、破壊時の状況を図-27に示す。

せん断補強鉄筋の損傷の有無にかかわらず、コンクリートが負担できるせん断力の計算値程度までは、荷重・変位特性が概ね等しかった。しかし、この値を超えると、供試体 No.2、No.3 では、供試体 No.1 よりも剛性が低下し、最大作用せん断力は供試体 No.1 の80%程度となった。また、供試体 No.2、No.3 では、最大作用せん断力の後、急激な荷重の低下が見られた。

※ $V_c$ は土木学会標準示方書に基づく計算値で、約90kN

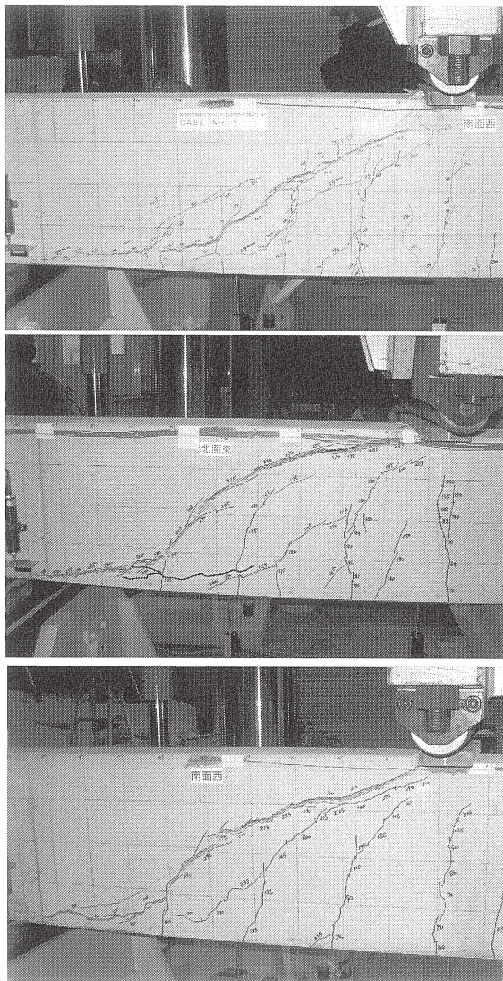
図-27 破壊時の状況

※上から、供試体 No.1、No.2、No.3

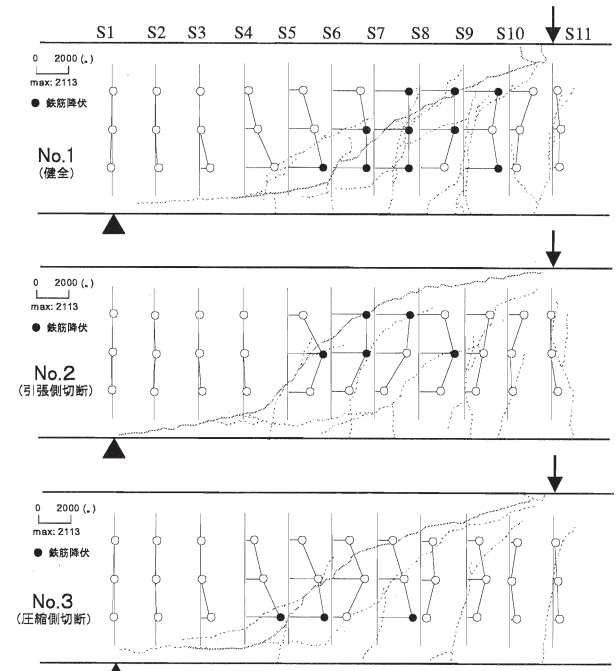
図-28 せん断補強鉄筋のひずみ分布 (最大せん断応力作用時)

図-28 に最大せん断力作用時におけるせん断補強鉄筋のひずみ分布を示す。供試体 No.2、No.3 では、ひび割れが上に凸な形状となり、鉄筋が降伏に達している範囲が小さかった。

※せん断補強鉄筋の中心、および上下の主鉄筋から 60mm (10φ) の位置でひずみを測定した。

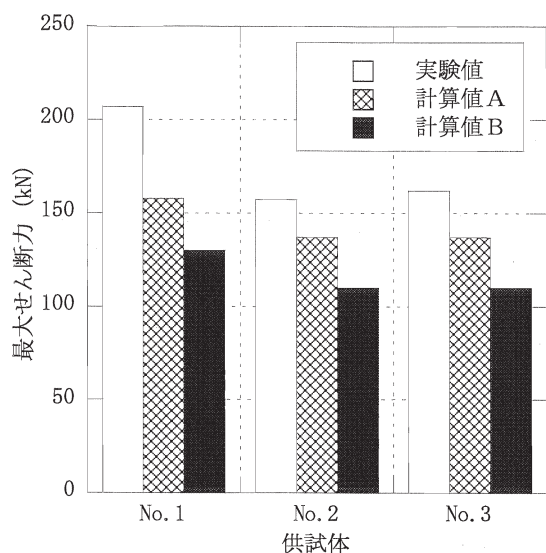
図-29 計算結果と実験値の比較

土木学会のアルカリ骨材反応対策小委員会報告書では<sup>21)</sup>、せん断補強鉄筋に破断がある場合の耐荷力評価手法として、①Regan らの実験結果に基づいて、破断した鉄筋の負担応力の応力低下率を求める方法と、②破断箇所から 20φまでの区間を無効として、検討面における有効なせん断補強鉄筋の本数を求める方法が紹介されている。今回の供試体について、これらの二つの方法で計算した最大せん断力と実験値を比較し、図-29 に示す。

計算値はいずれの場合でも実験値より小さく、安全側の評価となった。鉄筋の破断を模した供試体 No.2 および No.3 の方が、供試体 No.1 よりも計算値と実験値が近くなった。

※計算値 A は、鉄筋の負担応力の応力低下率を求める方法による。計算値 B は、破断箇所から 20φ までの区間を無効とする方法による。

一方、ASR により著しく劣化した構造物には、数は少ないものの、コンクリート中の鉄筋が破断した事例もあることが確認されている。そこで、実験を行って検討したところ、せん断補強鉄筋の損傷を模した供試体では、せん断載荷時に有効に機能する鉄筋の本数が減少し、せん断耐荷力が低下することが確認された。破断の影響を評価する手法としては、Regan らの実験結果に基づき破断した鉄筋の負担応力の応力低下率を求める方法と、破断箇所から 20φ までの区間を無効として、検討面における有効なせん断補強鉄筋の本数を求める方法が提案されているが、そのいずれの方法でも、部材のせん断耐荷力をやや安全側に評価する結果となった。
