実構造物の鉄筋腐食調査手法の開発

研究予算：運営費交付金（道路勘定）
研究期間：平 16～平 18
担当チーム：構造物マネジメント技術チーム
研究担当者：渡辺 博志，古賀 裕久，
中村 英佑

【要旨】

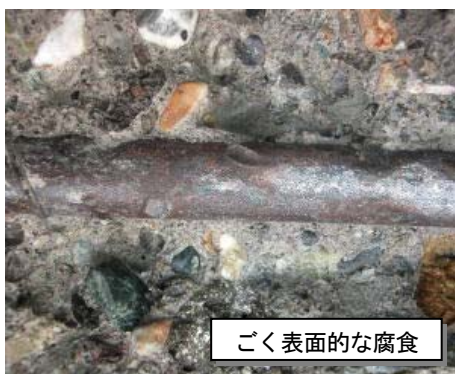
図-12 RC 床版橋 RC5 の鉄筋腐食状況

はつり調査による鉄筋の腐食状況の写真を示す。

RC 床版橋では、全てのはつり調査箇所でごく表面的な腐食が生じ、任意に選定した3ヶ所(RC1, RC2, RC3)と自然電位が最も卑な RC5 の腐食は同程度であった。しかし、等電位線図では海側ほど卑な自然電位が測定され、塩化物イオン濃度も高くなる傾向にあった。自然電位は鉄筋が腐食環境にあるかどうかを示す指標であり、腐食の程度や速度を表すことは原理的に不可能である。すなわち、RC5 で測定された卑な自然電位は、鉄筋位置の塩化物イオン濃度が高く厳しい腐食環境にあることを反映していたが、他の位置と比較して激しい腐食が発生していることまでを示すものではなかったと考えられる。

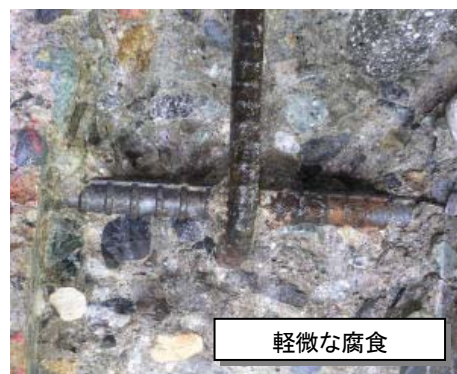
図-13 PC 橋 PC5 の鉄筋腐食状況

一方、PC 橋では、任意に選定した3ヶ所(PC1, PC2, PC3)で腐食は生じておらず、等電位線図で局所的に卑な自然電位となったPC5で軽微な腐食が生じていた。PC 橋の自然電位の測定結果は全て -350mV よりも貴であったため、ASTM C 876 の腐食判定基準に従えば、腐食が生じていると判定される可能性は低い。ASTM C 876 の腐食判定基準が実際の腐食状況と一致しなかった原因は、マクロセル腐

食の形成により本来は卑な自然電位を示すはずの局所的なアノード部が分極し、貴な自然電位を示したためと考えられる。前述したように、測定時の気象条件や測定前の散水時間の違いにより自然電位は変動したが、全体的な分布傾向は概ね同様の結果が得られた。従って、ASTM C 876 の判定基準は必ずしも実際の鉄筋腐食状況とは一致しないこともあるが、等電位線図を精査することで局所的な腐食箇所を検出できると考えられる。

塩害環境下のコンクリート構造物で塩化物イオンが局所的に鉄筋位置まで浸透してマクロセル腐食が生じている場合には、Ac/Aaが極めて大きくなる可能性が高く、アノード部の自然電位は分極による貴化が収束した状態にあると考えられる。このような場合、当該鉄筋の自然電位の測定値のみでは鉄筋腐食の判定を必ずしも正確に行うことができない。実際に、上述した実構造物の測定結果において、PC橋のPC5では約-320mV:CSEの自然電位が測定されたにも関わらず、局所的な腐食が生じていた。ただし、M供試体の測定結果でも明らかになったように、分極後の自然電位は、アノード部が最も卑な値を示してなだらかな勾配を形成するため、等電位線図などを用い、自然電位の分布から最も卑な測定値が得られた箇所を特定することにより、局所的な腐食箇所を検出することができると考えられる。

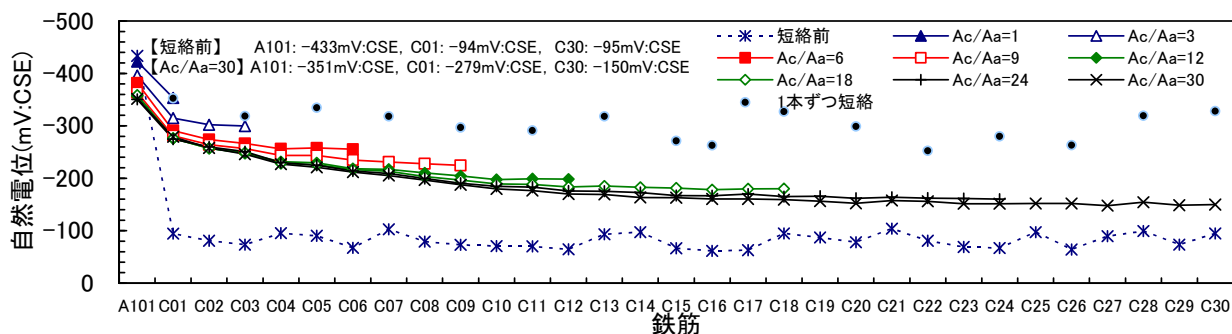
図-18 アノード鉄筋を A101 とした際の自然電位の分布

図-18に、アノード鉄筋(A101)とカソード鉄筋の短絡前後の自然電位を示す。ここでは各鉄筋の直上で測定した自然電位を表示する。短絡前の自然電位は、アノード鉄筋で約-430mV:CSE、カソード鉄筋で-50~-110mV:CSEであった。両鉄筋を短絡すると、自然電位はアノード鉄筋で貴に、カソード鉄筋で卑に変化し、複数のカソード鉄筋と短絡した際の自然電位の分布はなだらかな勾配を示した。どのアノード鉄筋を用いた場合も、同様の結果が得られた。

図-18では、Ac/Aaを最大にした場合、カソード鉄筋の卑化する電位量はアノード鉄筋に近いほど大きく、遠いほど小さくなり、自然電位の分布に勾配が生じていた。ところが、各カソード鉄筋を1本ずつ短絡した場合の自然電位は、アノード鉄筋との距離に関わらず、-300mV:CSE程度に卑化した。これは、各カソード鉄筋を1本ずつ短絡した場合はAc/Aaが小さいため全ての鉄筋で分極の影響が同程度生じたが、Ac/Aaを最大とした場合はアノード鉄筋の腐食反応が既に限界に達しており、これに近いカソード鉄筋ほどマクロセルの形成に寄与したためと考えられる。
