## 1-1 有害鉱物を含むダムコンクリート骨材の有効利用に関する調査

担当チーム：地質チーム

A study on specific rocks containing harmful mineral for effective utilization of as a dam concrete aggregate

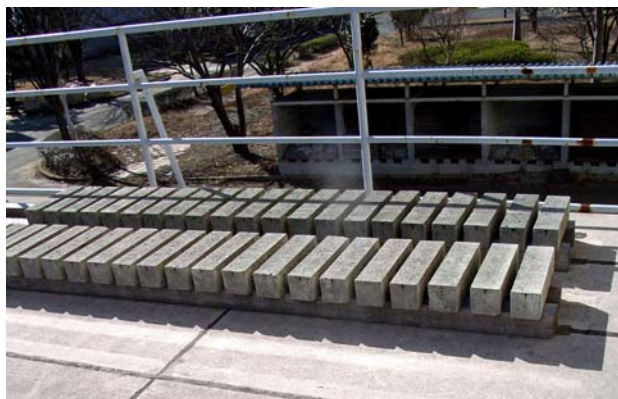
写真-1 黄鉄鉱含有コンクリート曝露試験 (屋外)

これらの曝露試験体を屋外の降雨が当たる条件および室内の降雨が当たらない条件に分け, 土木研究所構内で曝露試験を実施し(写真-1)、定期的に

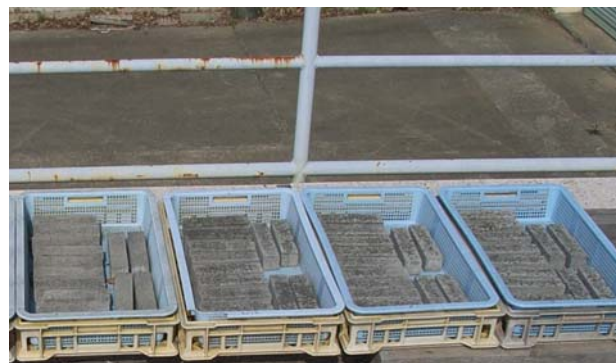
写真-2 黄鉄鉱含有モルタル曝露試験 (屋外)

これらの曝露試験体をコンクリート試験体の場合と同じく、屋外の降雨が当たる条件および室内の降雨が当たらない条件に分け、土木研究所構内で曝露試験を実施し(写真-2)、定期的に一次共鳴振動数の測定および外観の観察を行った。曝露期間は約6年である。

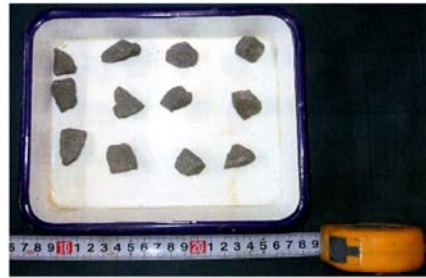
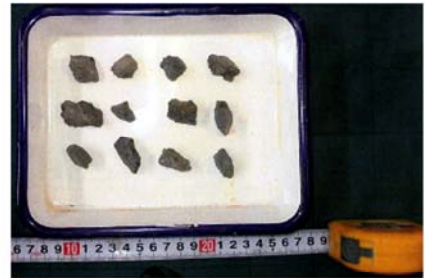
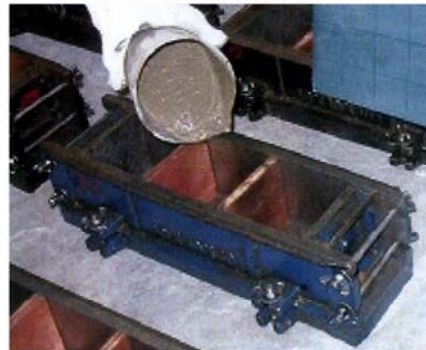
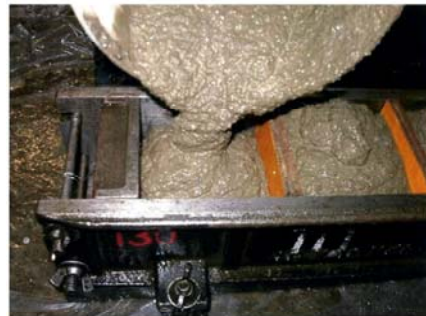
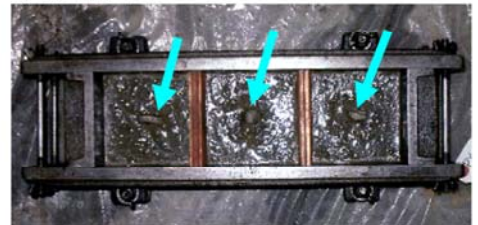
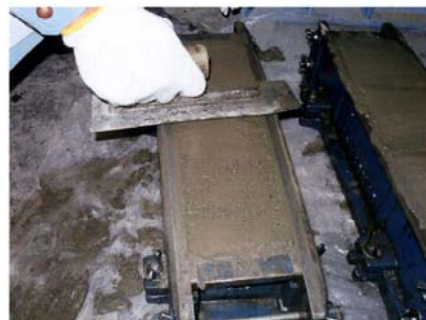
写真-3 黄鉄鉱粒ないし黄鉄鉱含有泥岩粒を埋め込んだモルタル試験体の作製

(1) 埋め込み用黄鉄鉱粒

(2) 埋め込み用泥岩粒

(3) 下半分のモルタル打設

(4) 埋め込み用粒の設置(矢印)  
埋め込み深さ3mm(深さ10mmおよび20mmの場合も同様に設置)

(6) 上半分のモルタル打設

(5) 埋め込み用粒の設置(矢印)  
埋め込み深さ50mm(立方体の中心に設置)

(7) モルタル打設後の均し

(8) 脱型

試験体の大きさは10cm×10cm×10cmの立方体、埋め込み深さは3mm、10mm、20mm、50mmとし、埋め込み箇所は立方体側面の中央とした(表-4)。作製方法は、モルタルを型枠の半分の深さまで打設し、モルタルの固さが粒が沈まなくなる程度になった後、型枠側面のうち相反する2つの面から所定の深さの位置に黄鉄鉱粒または泥岩粒を置き、残りのモルタルを打設した(写真-3)。したがって、1試験体あたり2つの黄鉄鉱粒または泥岩粒が埋め込まれている。た

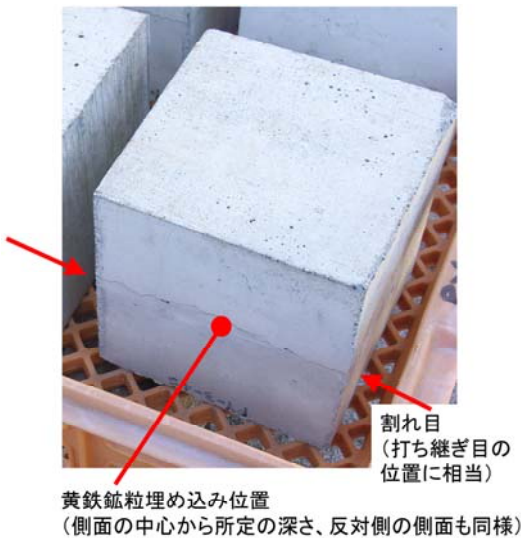
写真-4 黄鉄鉱粒を埋め込んだモルタル曝露試験体に生じた割れ目(屋外)

黄鉄鉱粒ないし黄鉄鉱含有泥岩粒を埋め込んだモルタル試験体の曝露試験結果の例として、屋外曝露を行った試験体の外観の例を写真-4に示す。屋外曝露試験体では、黄鉄鉱粒を埋め込んだ試験体、黄鉄鉱含有泥岩粒を埋め込んだ試験体とも、埋め込み深さに関わらずすべての試験体において、曝露開始

から8ヶ月の時点で、打ち継ぎ目の位置に水平方向の割れ目が生じていた。一方、恒温槽内の曝露試験体では、20°C・乾燥条件、30°C・高湿度条件とも、曝露開始から約3年経過した時点でもこのような割れ目は生じていない。

黄鉄鉱粒ないし黄鉄鉱含有泥岩粒を埋め込んだモルタル試験体において、屋外曝露を行ったすべての試験体において打ち継ぎ目の位置に水平方向の割れ目が生じたが、顕微鏡観察では、変質物の生成は少量で、多量の変質物が割れ目を押し広げた様子は認められなかったことから、割れ目の成因は別にあると考えられる。恒温槽内の曝露試験体（温度一定）でこのような割れ目が生じていないことと併せ、割れ目が生じた原因は試験体の収縮により弱線である打ち継ぎ目の位置がひび割れたものと考えられる。なお、割れ目が生じて水や空気の侵入が可能になったにもかかわらず変質物の生成が少量であった理由にははっきりしないが、割れ目が水平であったために水が侵入しにくかった可能性が考えられる。また、割れ目が生じたにもかかわらず変質物の生成が少量であったことは、割れ目が生じず水や空気が侵入しない条件下では黄鉄鉱によるコンクリートの劣化はほとんど進行しないという考えを支持すると考えられる。これは割れ目の生じていない恒温槽内の曝露試験体の顕微鏡観察において黄鉄鉱粒と気泡が接する部分を除き、黄鉄鉱粒の周囲全体にわたって変質物が生じている様子が認められず、黄鉄鉱自体も変質していないことによっても支持される。

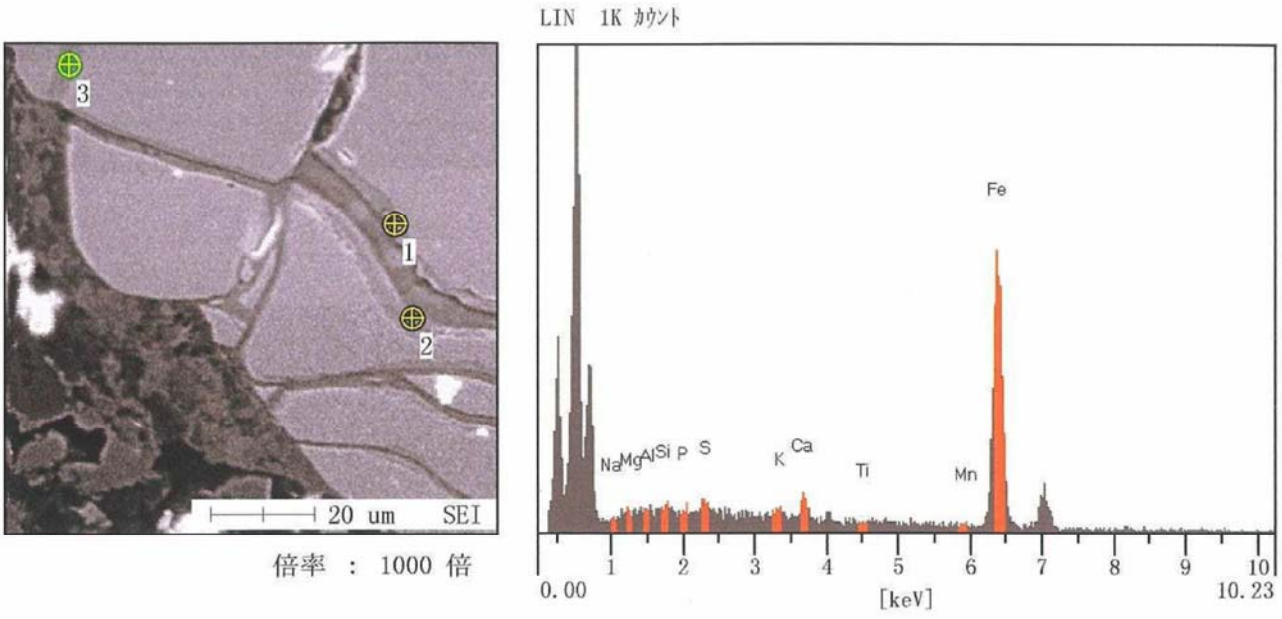
図-6 写真-1 2 に示した割れ目の充填物の定量化学分析結果 (1)

写真-12 は写真-5 および 11 に示したのと同じ薄片内の別の部分の電子顕微鏡写真である。黄鉄鉱の内部に生じたひび割れを脈状の生成物が充填しているのが認められる。この部分の元素マッピング結果を図-5 に、充填物の定量化学分析結果を図-6 および 7 に示す。分析結果は、この部分が酸素および鉄を主体とし、周囲の黄鉄鉱本体と異なり硫黄をほとんど含まないことを示すことから、充填物は赤鉄鉱  $Fe_2O_3$  および水酸化鉄  $Fe_2O_3 \cdot nH_2O$  からなると考えられる。

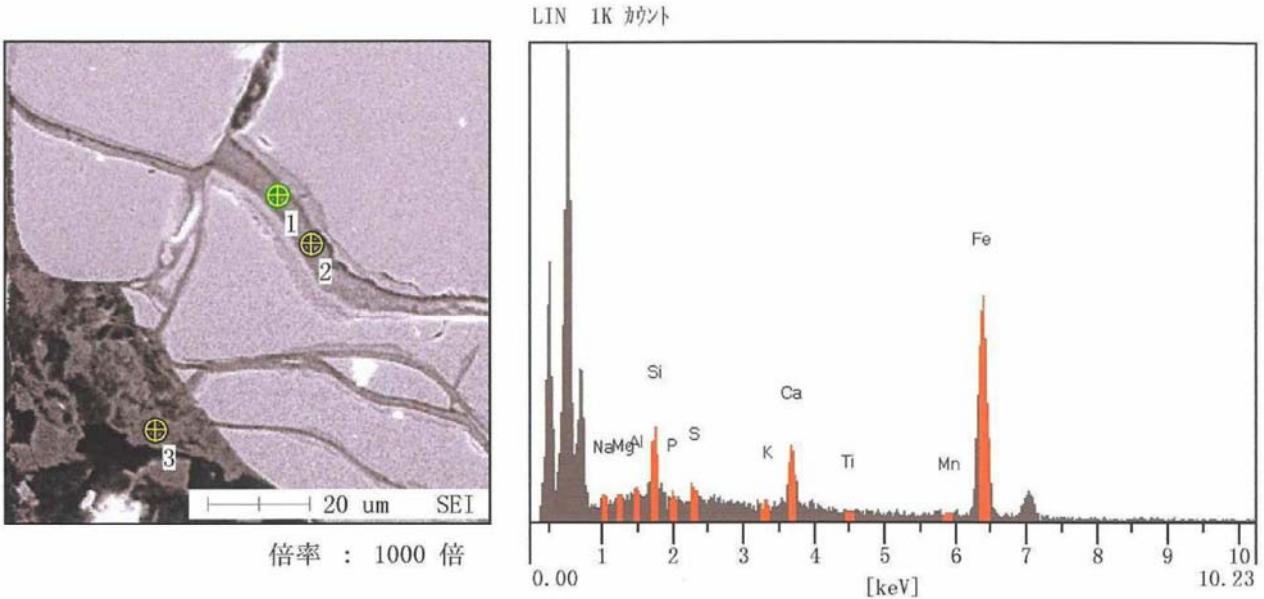
図-7 写真-12に示した割れ目の充填物の定量化学分析結果(2)

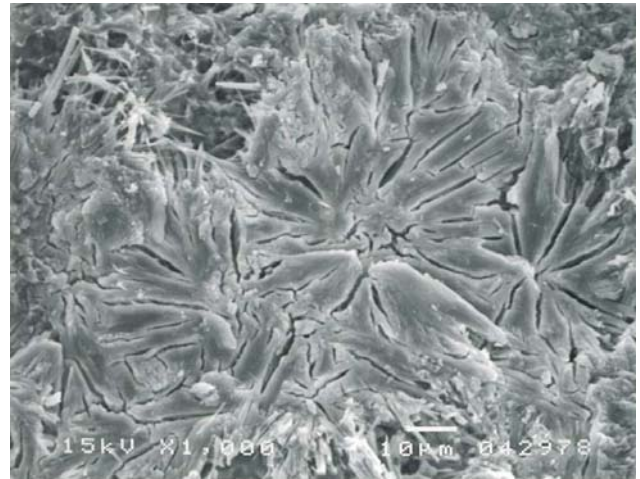
写真-13 黄鉄鉱含有泥岩粒を埋め込んだモルタル曝露試験体（屋外曝露）の電子顕微鏡観察で見られた放射状物質

写真-13 は写真-7 に示したのと同じ薄片内の電子顕微鏡によって泥岩粒とモルタルとの境界付近に認められた放射状の形態を示す物質

である。この物質の定量化学分析結果を図-8 に示す。分析結果は、この物質が酸素・カルシウム・硫黄・アルミニウムを含むことを示すことから、エトリンガイト  $3CaO \cdot Al_2O_3 \cdot 3CaSO_4 \cdot 32H_2O$  と考えられる。

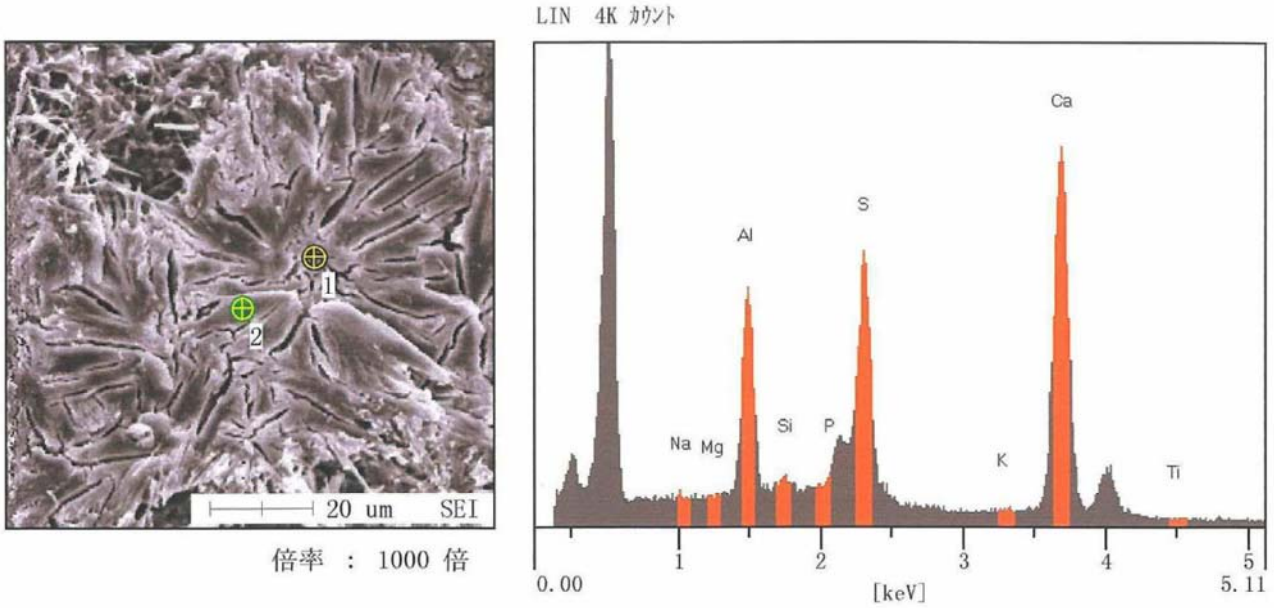
図-8 写真-13に示した放射状物質の定量化学分析結果

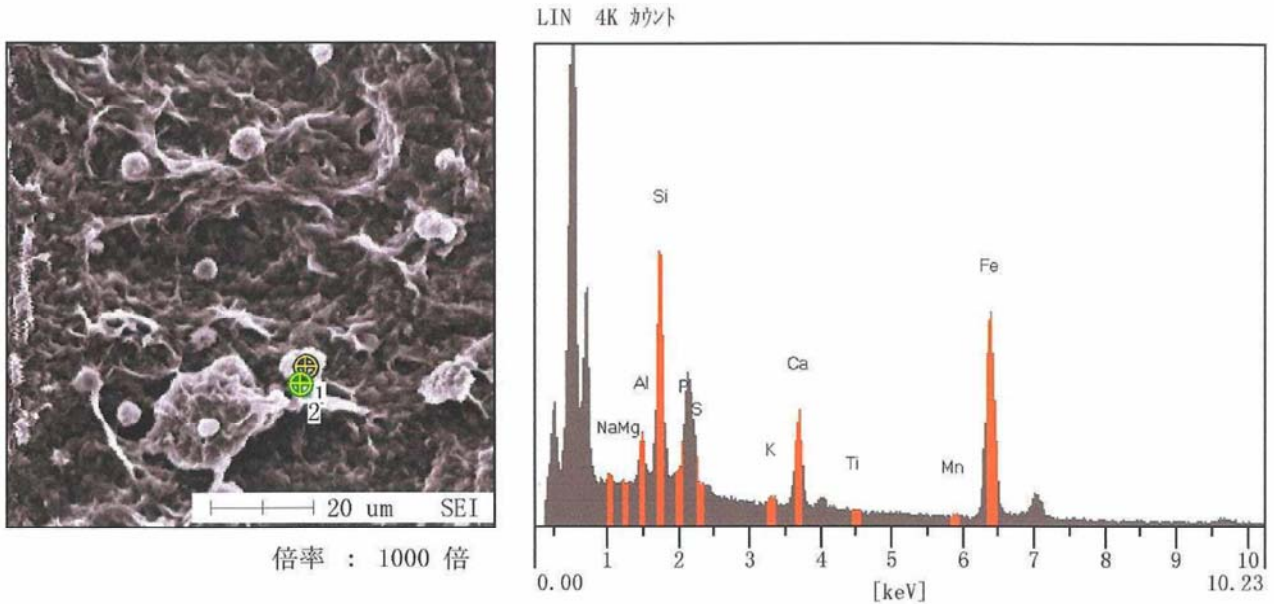
図-9 写真-14に示したフランボイダルな黄鉄鉱微粒子の定量化学分析結果

写真-14 は写真-7 および 13 に示したのと同じ薄片内の泥岩粒中に認められたフランボイダルな黄鉄鉱粒子の電子顕微鏡写真である。この物質の定量化学分析結果を図-9 に示す。分析結果は、この物質が鉄および酸素を主体とし、珪素・カルシウム・アルミニウムを含むものの、硫黄を含まないことを示すことから、すでに水酸化鉄等に変質しているものと考えられる。
