## 激甚な地震における融雪期の地すべり特性に関する研究

担当チーム：雪崩・地すべり研究センター

### 【要旨】

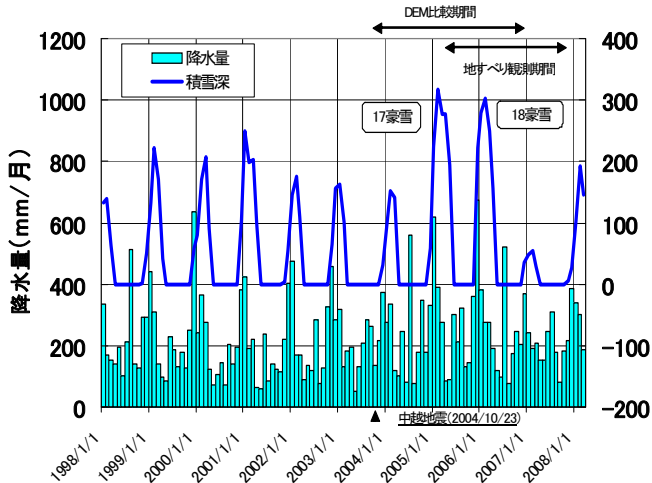
図-2 中越地震前後の降水量（月単位）と最大積雪深（月単位）の観測結果（小出観測所）

図-1には、検討の対象とした地すべりの位置を、図-2には、中越地震前後の降水量（月単位）と最大積雪深（月単位）の観測結果（小出観測所）をそれぞれ示した。積雪は、地震発生直後の2004-2005年（17豪雪）、翌年の2005-2006年（18豪雪）に記録的な豪雪となっており、2005年及び2006年春の融雪水量は平年より多かったことが推定される。また、降水量は、2005年以降では平年よりやや多い傾向にある。なお、図-2には、後述する地すべり動態観測期間とDEMの比較期間を示した。各期間は17豪雪及び18豪雪を含んでいる。

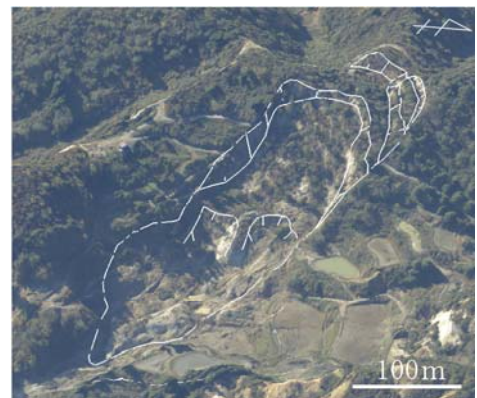
写真-1 下塩谷1の地震後空中写真また、基岩は魚沼層からなり、移動土塊は岩片混じりの砂で脆弱化している。地震前の斜面勾配は約17度であり、地すべりは比較的緩い勾配の斜面で発生した。

写真-1は、下塩谷1地すべりの地震後の空中写真を示したものである。この地すべりの規模は、長さ約400m、幅約100mである。

地震による地すべりの移動量は、地震前後の空中写真から求めると約 130m となり、移動土塊は非常に大きく移動した。

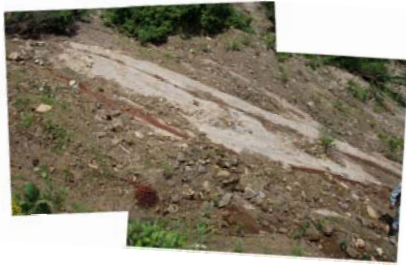
写真-2 露出したシルト質基岩

写真-2には、露出したシルト質の基岩の状況を、写真-3には斜面中腹に横断方向に延びる弱層を示した。基岩は谷方向に約 18 度傾斜しており、この面をすべり面として地すべりが発生したものと推定される。また、弱

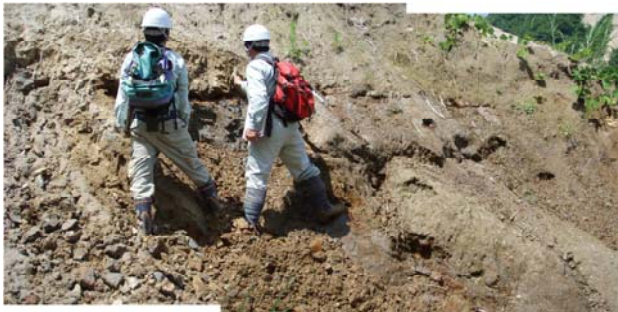
写真-3 斜面中腹で横断方向に延びる弱層

層付近には、多量の湧水（約 30l/min）が認められた。図-7は、地震後と翌年の 2005 年 5 月の DEM の比較により求めた地表面の上昇及び下降の状態を示したものである。移動土塊内に侵食が生じていることが原因で、地すべり斜面中腹から下部で地表面の下降が認

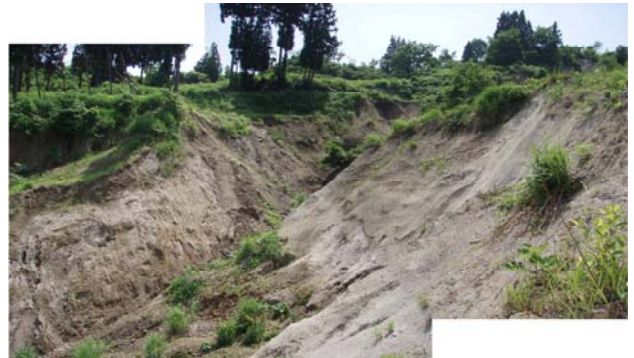
写真-4 斜面上部の侵食谷の状況（2006 年 6 月）

写真-4には、地すべり斜面中腹に形成された侵食谷の状況（2006 年 6 月）を示した。この谷は基岩（す

べり面）の上を流れる湧水と降雨や融雪水等の地表水によって形成されたものと推定される。この地すべりの特性としては、湧水が多いこと、すべり面下位が岩盤で移動土塊との境界部を地表水が流れる面積が大きいことが挙げられる。また、地すべり斜面の侵食は、これらの特性により生じたと考えられる。

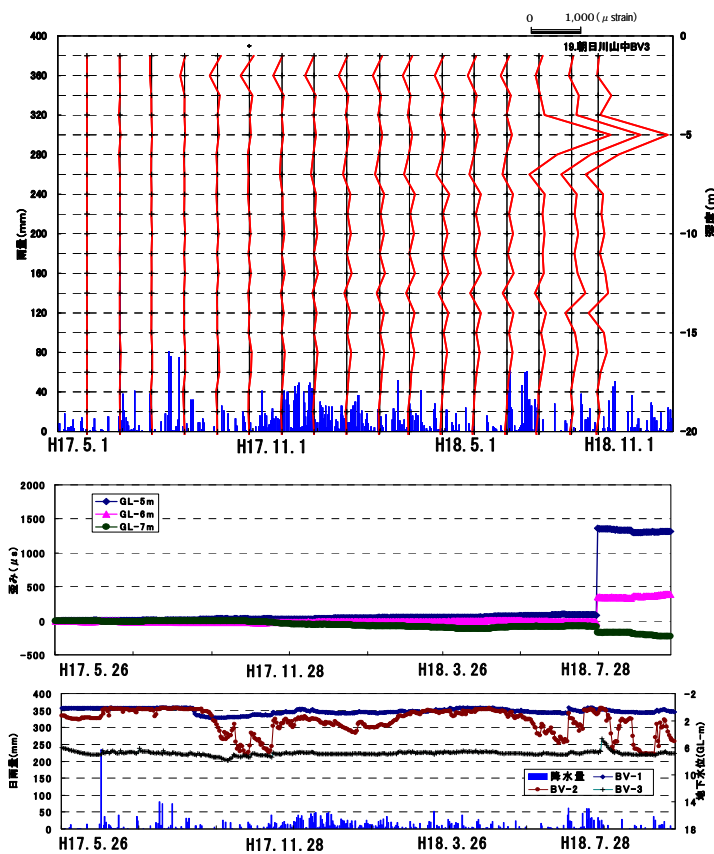
図-10 朝日川山中地すべり動態観測結果

図-10には、地すべり動態観測結果を示した。パイプひずみ計は B.V. 3 に設置されており、この地点のすべり面は深度 14.9m と推定されている。平成 17 年

と18年の融雪期の変動はほとんど認められないが、平べりに共通して認められる。

成18年7月の降雨による地下水位の上昇により、深度5mにおいて約1200 $\mu$  strainの歪み(準確定変動)が生じた。

この地すべりの特性としては、地震(H16.10.23)により大きな移動が生じていないこと(図-10)、基岩が泥岩であること(図-9)が挙げられる。また、これらは、H18,19移動土塊に準確定変動が生じた地す
