# 凍結防止剤がコンクリート部材の耐久性に及ぼす影響に関する研究

担当チーム：橋梁チーム

## 【要旨】

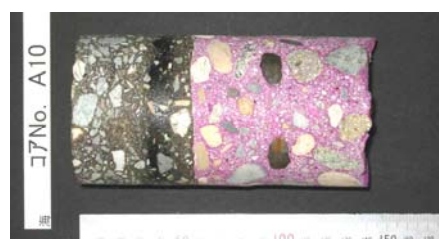
図-2 舗装付きコアの例

アスファルト舗装の透水性とその下のコンクリート中への塩分浸透状況を確認するため、アスファルト舗装を剥ぐ前に、アスファルト舗装とともに床版コンクリートのコア抜きを行った(図-2、以下、舗装付きコアという)。また、AT 橋及び TO 橋では、橋梁撤去工事に伴い削孔された床版コンクリートのコアを塩分調査用に回収した(図-3、以下、撤去時コアという)。撤去時コアは、廃棄物処理の関係上、これらのコア抜き前にアスファルト舗装が剥がされたため、舗装付きコアは入手できなかった。

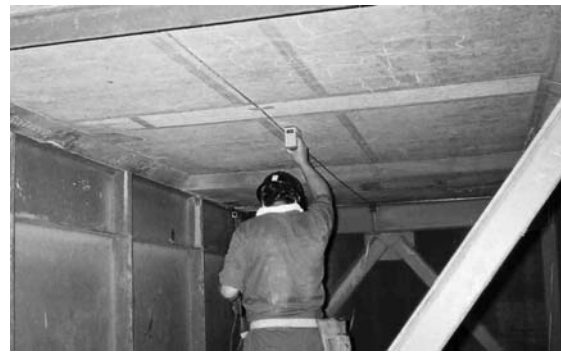
図-4 RC床版下面の含水率測定状況

1956年に竣工した、単純鋼合成プレートガーダーの既設道路橋(支間5@31.5m,有効幅員9.5m,以下,SI橋)において、RC床版下面の含水率分布の測定を行った。測定は、市販のコンクリート水分計を用いて、300mm間隔で測定した(図-4)。1回目の測定は床版抜け落ちが発生した後、舗装と床版の間に鋼板を敷いて暫定供用している期間に行った。2回目は床版の部分打ち替え、塗膜系防水層設置、全面舗装打ち替えの後に行った。

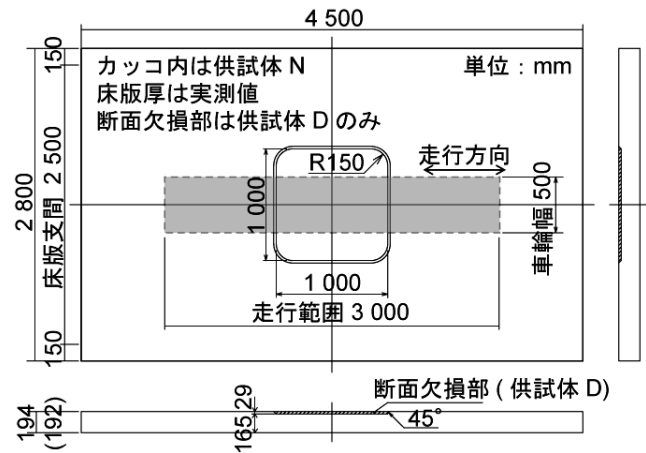
図-5 床版供試体の形状寸法

図-5、表-6に床版供試体N、Dの形状寸法と主な諸元を示す。供試体Nは従来の輪荷重走行試験<sup>21)</sup>と同様の供試体であり、供試体Dは供試体Nとほとんど同一形状であるが、床版の中央の上面かぶりを1m×1mの範囲で欠損させた(実測欠損深さ29mm)。断面欠損は発砲スチロールの型を設置した上で、コンクリートを打設することによって、コンクリートの練り混ぜはプラントでの実機練りとした。前掲の表-4に、床版供試体のコンクリートの配合と打設記録を示した。養生シートで10日間養生した後、気中に放置した。表-5にコンクリートの圧縮強度試験結果を示す。表-7に使用した鉄筋の引張試験結果を示す。

床版供試体の支持は2辺(長辺)を単純支持、他の2辺を弾性支持とした。図-5に示した網掛け部分に輪荷重157kNを走行荷重させた。供試体Dの断面欠損部の走行範囲は、その形に合わせた木製の板をはめ込み(図-6)、その上に走行荷重させた。試験中、これによる荷重治具のずれや異常音は発生しなかった。

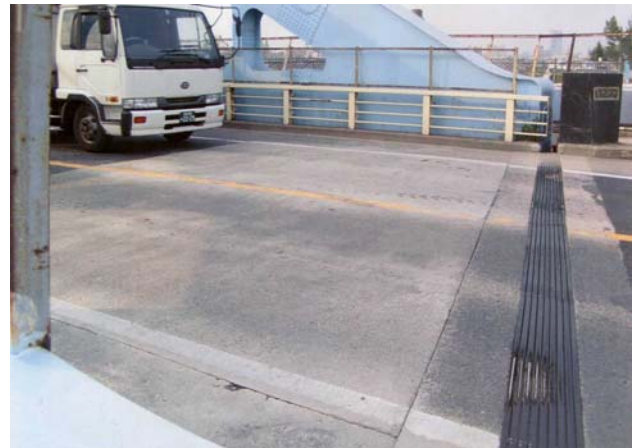
図-7 部分的な SFRC 上面増厚

AS 橋の RC 床版は、伸縮装置から約 7m の範囲で SFRC による上面増厚が施工され、その範囲のみ、アスファルト舗装はなく、SFRC が舗装も兼ねる構造となっていた(図-7)。図-8 にこの SFRC の路面からの塩分浸透状況を示す。SFRC 部は床版ごと撤去されるまで約 3 年間供用され、その間に路面から塩化物イオンの浸透があったことが確認できる。このうち、特に SFRC に大きなひび割れが発生していた箇所で採取されたコア C3-1 では、内部まで多くの塩化物イオンが浸透していた。また、SFRC 部とアスファルト部の境界で SFRC の上にごく薄いアスファルト層が敷かれていた箇所で採取されたコア C3-2 は、他のコアよりも塩化物イオンの浸透量が多い傾向が見られた。薄層アスファルト部では、SFRC とアスファルトの間に塩水が侵入するとともに、湿気が抜け難いため、塩化物イオンの浸透を促進した可能性がある(8.1 に述べるとおり、湿潤状態では塩分の拡散が速い傾向にあるため)。図-9 に SFRC 部に比較的近いアスファルト舗装部における 12 本の床版コンクリートコア中の塩化物イオン量の測定結果を示す。アスファルト舗装のひび割れ近傍で舗装と床版の剥離が見られた箇所や舗装の打継目(車線境界部)付近では、多量の塩化物イオンが浸透する事例が見られた。その他のアスファルト舗装下のほとんどのコアは、路面からの塩化物イオンの浸透が見られなかった。これらの結果から、既往の調査でも見られたように<sup>9)13)</sup>、アスファルト舗装によって塩分浸透が抑制される場合があることがわかる。

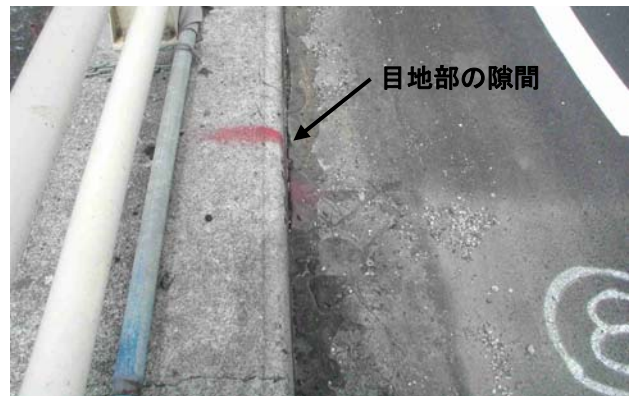
図-20 SI 橋の舗装目地部の隙間

(図-18 の補修前 a 点の状況、床版抜け落ち防止のため、応急処置として鋼板を舗装下に敷いて、仮舗装した状態)

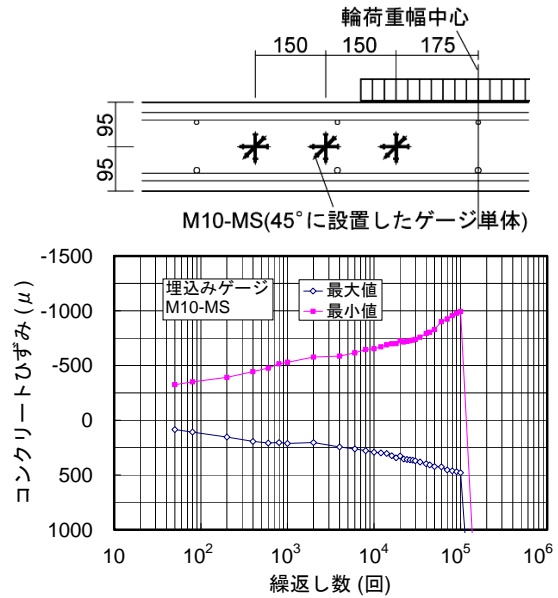
図-29 動的ひずみのうち圧縮ひずみが大きかった箇所の測定結果例(せん断ひび割れ発生箇所付近の斜め方向ひずみ, E-E 断面, 走行幅中心から 300 mm, M10-MS)

図-29 に、動的ひずみのうち圧縮ひずみが大きかった箇所の測定結果例を示す。輪荷重走行試験の下で、床版内のせん断ひび割れの発生、進展とともに、RC 床版にアーチ機構が形成されると、コンクリートのひずみ範囲(埋め込みゲージによる実測値)が  $800\mu$  (圧縮側)を超える箇所が徐々に見られ、コンクリートの圧縮疲労の影響が顕著となる状況に移行することが確認できた。

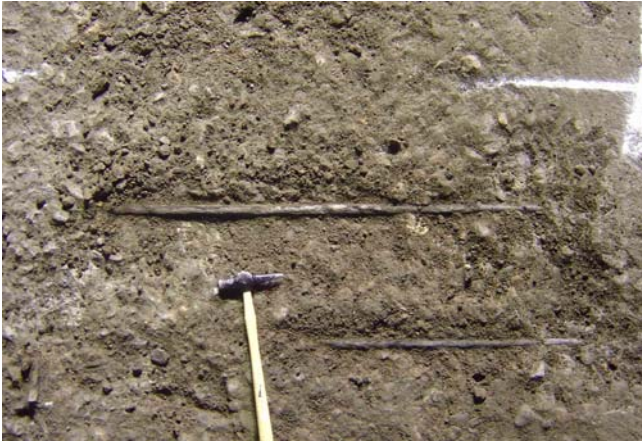
図-38 床版上面の鉄筋腐食と上面かぶりの剥離  
(補修のため、鉄筋下まではつったところ)

図-38、39に床版上面の鉄筋腐食事例を示す。舗装打ち換え中にコンクリートの剥離が確認され、鉄筋腐食が確認された。図-38に示したわだち付近の鉄筋腐食は、舗装のひび割れから塩水が浸透した可能性があるが既に舗装が部分打ち換えされていたため明確でない。腐食範囲は橋面全体からみるとごく限られた範囲であったが、明らかに腐食による考えられる鉄筋の断面欠損が見られた。図-39は、橋面端部で路面の排水が溜まり易い箇所であるとともに、横断勾配の関係でかぶりが比較的小さい箇所であり、かつ前述のとおり舗装の透水性の点からも塩水が侵入する可能性が高いと考えられる箇所である。

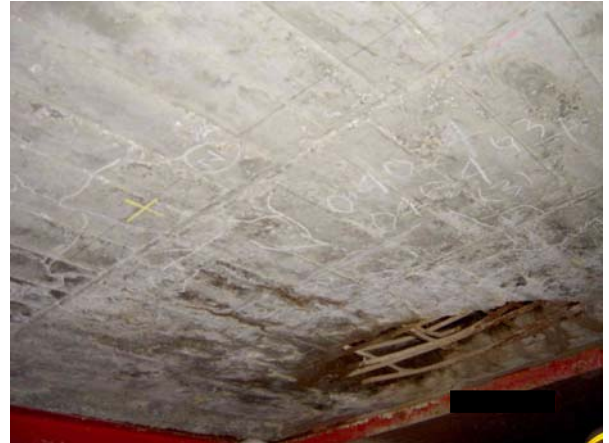
図-41 抜け落ちた箇所周辺のひび割れ状況  
(左上の部分はひび割れが出ていなかった)

が進展するものと考えられている(図-40は供試体Dの例)。しかし、地方の道路橋などでは、必ずしも床版パネル全面に格子状のひび割れが発生していないうちに抜け落ちが生じる事例が見られる。図-41の事例では、抜け落ちた周辺のみ格子状ひび割れが見られたが、約2m離れた箇所では同じ輪荷重走行位置の下でもまったくひび割れが見られなかった。

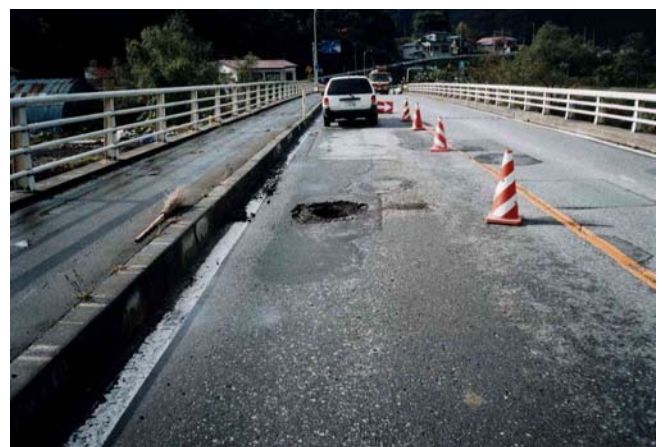
図-42 抜け落ちた箇所周囲の路面状況<sup>9)</sup>

が見られた(アスファルト舗装のひび割れか部分補修の影響によると考えられる)。図-42 や前掲の図-19 の例に見られるように、舗装の部分打ち換えが頻繁に行われると、水の浸入を防ぐことが難しく、床版の局所的な抜け落ちが生じる可能性が高くなると考えられる。特に、39 床版のように床版厚が小さく疲労耐久性が相対的に低い場合には、水が浸入してから疲労損傷の進行が速いものと推察される。
