1-5 ゲート設備の健全度と寿命評価に関する研究

河川環境に曝されるゲート設備においては、腐食の進行が強度、寿命に大きな影響を与える。本テーマは、ゲート設備の材質や設置環境による腐食形態を整理したうえで、オーステナイト系ステンレス材による暴露試験を行い、材質及び設置環境と腐食速度の関係を明らかにして、腐食量と強度の関係を評価する方法を提案するものである。

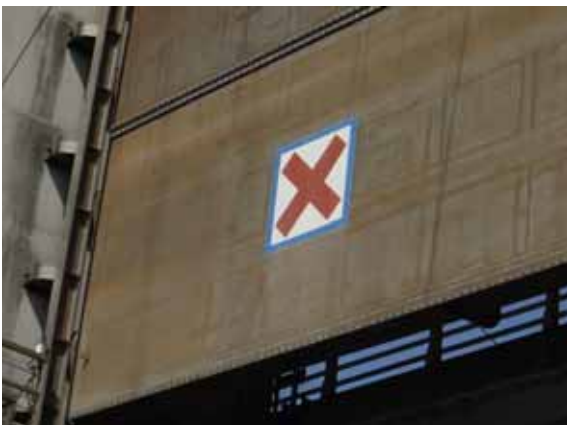
写真 - 1 スキンプレートの発錆

SUS304 - No2のみ6mmを超える腐食が2年以内に発生している。発生箇所は写真-8に示すとおり溶接線上であり、単なるすきま腐食だけでなく、粒界腐食の可能性が高い。調査事例における写真-1においても溶接線部が著しく腐食しており、溶接時の鋭敏化に起因する粒界腐食あるいは微生物による腐食である可能性が高く、ゲート設備の管理に大きな影響を与えている。

以上項目の発生有無について、すきま内部を目視確認することは難しいので、すきま端部における写真 - 10 に見られるような腐食生成物の有無がひとつの目安になる。また、点検上の判断基準として、写真 - 1 のような孔食が発生しているゲート設備では、上記のようにすきま構造を有している箇所では腐食が発生して

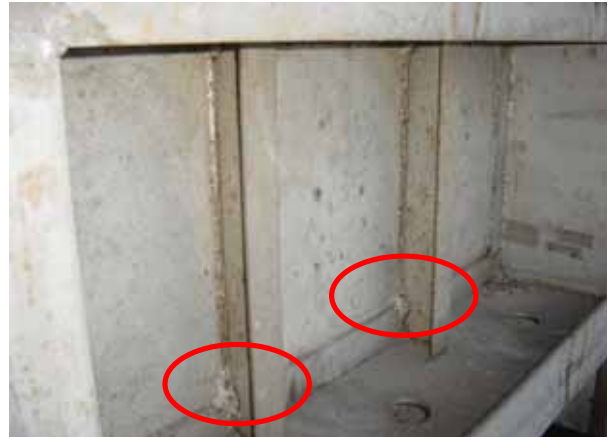
写真 - 2 溶接部の腐食（補修済み）

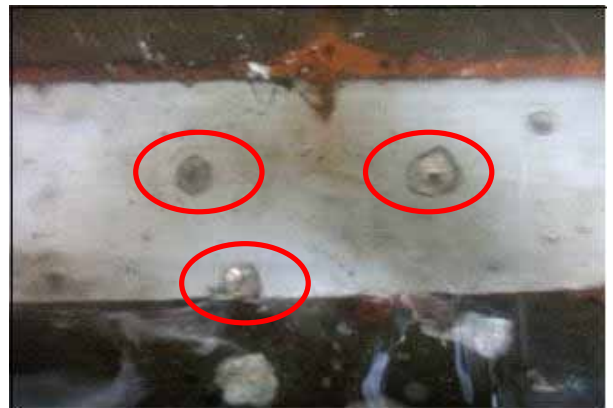
写真 - 3 下部戸当たり（水中部）の孔食

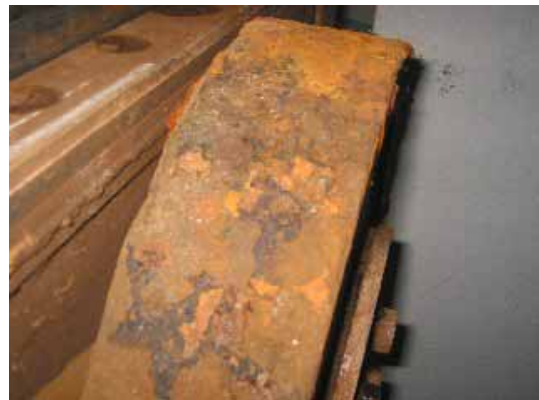
写真 - 4 主ローラの腐食

常時閉で運用されるゲート設備において、戸当たりや水密部のステンレス鋼に腐食が発生しやすい傾向がある。また、主ローラは鋳鋼品が多いため、接触面の塗装が剥がれ、SUS304等の戸当たりと電食を起している。フランジ部分の腐食は、写真 - 5及び6に見られるように円弧状に欠損部が広がる傾向がある。また、写真 - 5のようにウェブ上に土砂が堆積すると塗膜が劣化しやすい。

小形ゲートの主ローラは主に SC450, SC480 が用いられ、戸当たりの踏み面が SUS304 であることが多い。主ローラの当たり面は塗装がすぐ剥がれるため、水中に閉鎖された状態になると、写真 - 4 に示すようなガルバニ腐食の発生リスクが高まる。小形ゲートで設計上問題が無い場合は、主ローラにも SUS304 を用いることが望ましい。

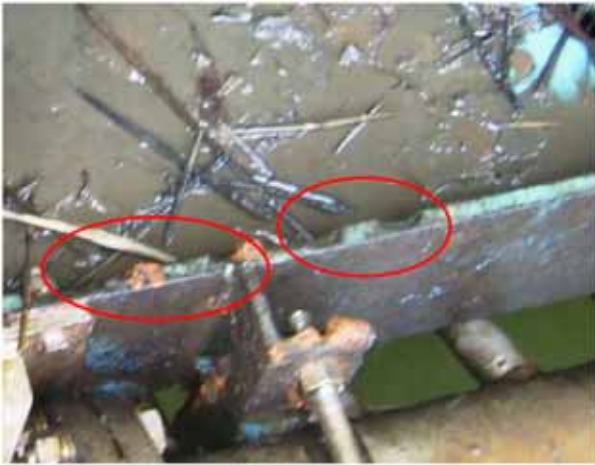
写真 - 5 主桁フランジの腐食

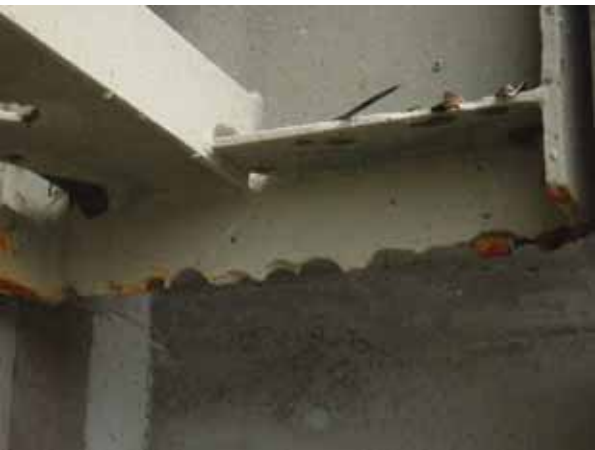
写真 - 6 縦端桁下部の腐食

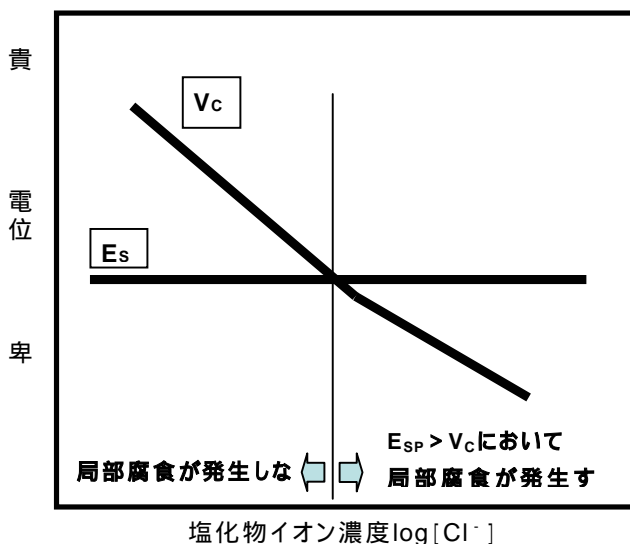
塩化物イオンの存在は、局部腐食臨界電位 (V_C) を低下させる。そのため、塩化物イオン濃度が高いと局部腐食が起こりやすくなる。この関係を模式的に示すとの図 - 3 のようになる。 E_{SP} が V_C よりも高い場合は、腐食の可能性があるが、逆に E_{SP} が V_C よりも低い場合は発生しない。よって特に塩化物イオン濃度に着目し、実際の汽水域環境における暴露試験を実施した。

図 - 3 局部腐食発生条件(模式図)

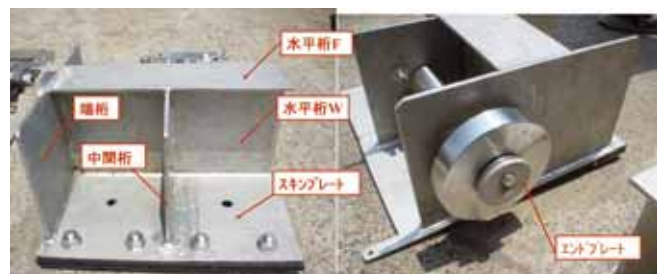
試験ユニットは、プレートによる溶接構造とし、スキンプレート、主ローラ、下部水密ゴムを模した構造とした。各部のサイズは、スキンプレート 400 × 400 mm、主桁高さ 200 mm、主ローラ径 145 mm、ローラ軸 25 mm とした。

写真 - 7 暴露試験ユニット外観

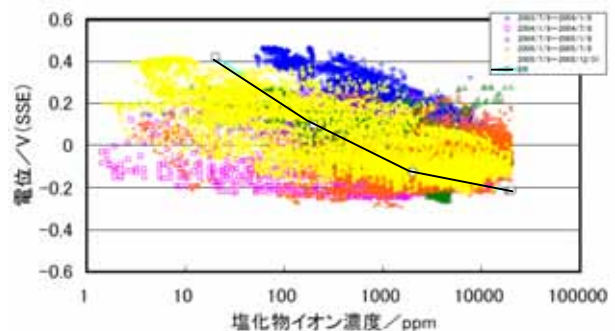
図 - 5 及び図 - 6 は、暴露期間が最も長かった各 No3 試験ユニットの E_{SP} と塩化物イオン濃度の関係を示した散布図（サンプリング 30 分毎）である。図中の実線は、表 - 1 の実験値を基に補完した $E_{R,CREV}$ である。SUS304、SUS316 とともに塩化物イオン濃度 100ppm 以上では、多くの電位計測値が $E_{R,CREV}$ 以上になっており、すきま腐食発生の可能性があることが分かる。

図 - 5 塩化物イオンと E_{SP} の関係 (SUS304)

従って、設備計画時の材質決定に当たっては、近隣に設置された既存設備の環境条件、腐食状況を調査する必要がある。図 - 5 及び 6 より、塩化物イオン濃度が 300ppm 程度までの領域であれば SUS304, SUS316 でもある程度の耐食性が期待できる。

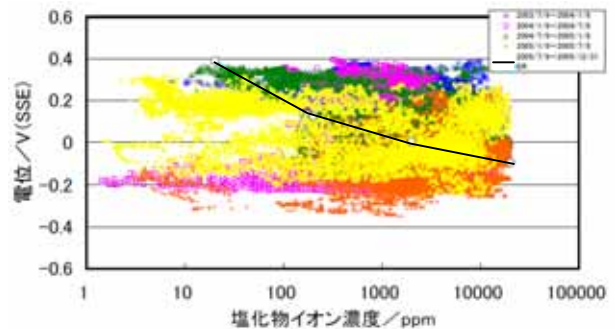
図 - 6 塩化物イオンと E_{SP} の関係 (SUS316)

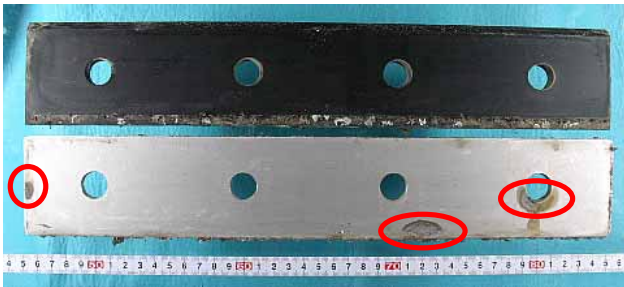
- 4) 発生した殆どの腐食がすきま腐食であり、第 1 回、第 2 回の調査における腐食箇所数では SUS304 が SUS316 の 2 倍程度多い傾向を示している。ただし、55 ヶ月のデータでは、箇所数の差異が見られない。(SUS304 : 11 箇所、SUS316 : 14 箇所)
- 5) 発生箇所は、リップ部、水密ゴム押さえ板及び取付用のボルト・ナット、ワッシャ、ローラ軸およびローラ軸のエンドプレートである。(写真 - 9)

写真 - 9 水密ゴム押さえ板の腐食例 (SUS316-No3, 上は水密ゴム)

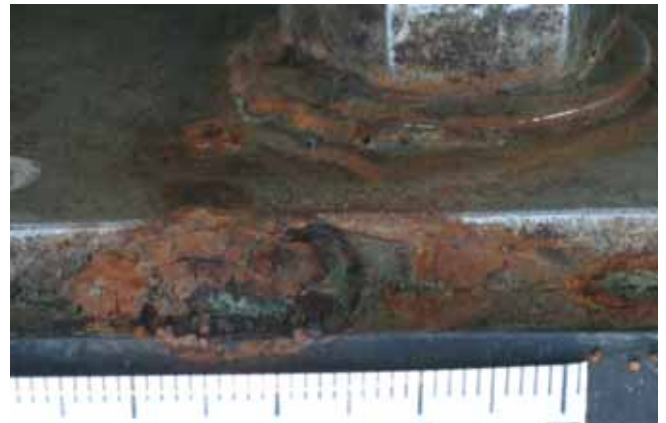
写真 - 10 に示すとおり、腐食が発生した箇所には析出物を確認できた。

写真 - 10 析出物 (SUS304 - 2 リップ部)
