水防技術の高度化に関する研究

研究予算：運営費交付金（一般勘定）
研究期間：平 18～平 20
担当チーム：土質・振動チーム
研究担当者：杉田秀樹、森啓年、斎藤由紀子

出水時の水防活動において水防団が果たす役割は大きい。しかし、その団員数は減少する傾向にあり、同時に高齢化も進んでいるため、その水防力の維持が重要な課題となっている。そこで、水防団の現状を踏まえ、必要な水防力を維持するために、水防工法の省力化、情報共有の効率化及び新技術による巡視の高度化という観点から研究を行った。具体的には、省力化釜段による漏水対策技術、インターネットを活用した情報共有技術、新技術を活用した漏水検出技術について検討した。その結果、2名の水防団員により 20 分程度で構築可能な省力化釜段・月の輸工を開発するとともに、携帯電話から利用可能で安価かつ操作が容易な水防情報共有システムを提案した。

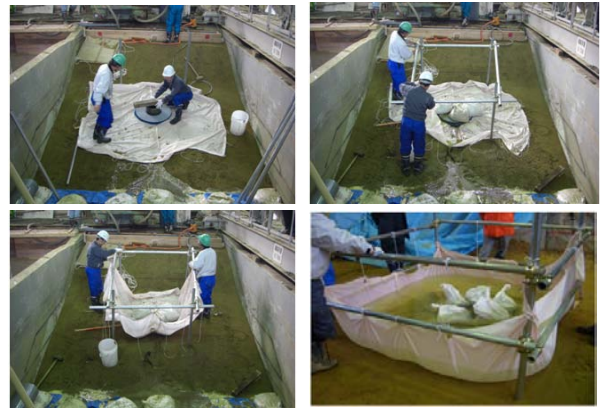
写真-2 省力化釜段・月の輪工

本研究では、2名で20分以内に構築できることを目標とした漏水対策技術である省力化釜段・月の輪工を開発した。本技術は漏水箇所に鉄製の大型リングを打ち込み保護し、堤体土の流出を防ぐとともに、薄手で柔軟性に富み高強度の遮水シートと単管によって釜段・月の輪工を構築するものである(写真-2)。

省力化釜段・月の輪工の設置作業は、パイピング現象の発生直後に開始し、設置後は漏水対策として問題なく機能した。設置作業は、60 歳代男性 2 名で実施し、作業時間の合計は第一段階で 13 分半、第二段階までで計 23 分程度であった。ここで、第一段階とは、作業開始から水密シートを吊り上げて貯水を開始し、釜段・月の輪工として機能した時点のことである。一方、第二段階とは、仮留めした横断方向の単管を調整して単管枠の骨格のゆがみを直すとともに、単管の本数を増やして省力化釜段・月の輪工が完成した時点までのことである。

したところ、水密シートと地盤の境界から漏水した形跡はなかった。初動対応として、本技術を活用することにより、パイピングに伴う水みちが拡大し堤防に致命的な被害が生ずることを防止できると考える。

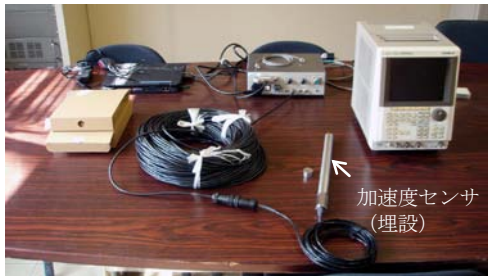
写真-3 音響診断装置

本実験では、シールド工事における切羽探査に用いられてきた音響診断法を適用した。本手法は、アコースティックエミッション（AE）センサが地中を浸透してきた水の振動を計測することにより、電圧の変化としてスピーカーに入力されたものが音響として認識される。そこで、裏のり尻のパイピング孔付近に加速度センサを設置し、音響診断装置を用い

て地中音の計測を行った。使用した音響診断装置を写真-3に示す。

AE センサの設置位置は、被覆土（ローム）層の直下となるよう、基礎地盤面から深さ 40cm の位置とした。計測間隔は 10 秒間隔とし、実験終了まで連続計測を行った。

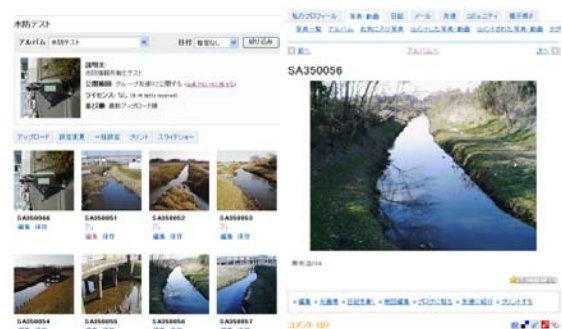
図-10 PCでの表示例

フォト蔵にログインし、写真→アルバムとメニューを選択するとアルバムの選択画面になる。アップロードされた写真は、サムネイル表示による一覧形式から閲覧すること、または、地図上の撮影した位置から閲覧することが可能である(図-10)。個別の写真は、解像度を変えて表示することが可能である。

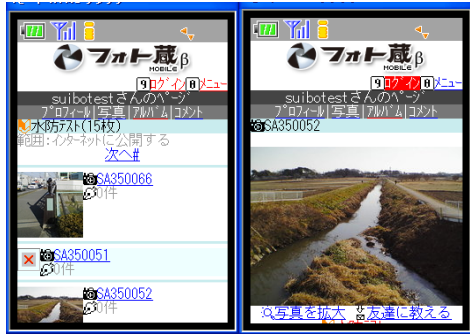
図-1 1 携帯電話での表示例

携帯電話から閲覧する場合には、サムネイル表示による一覧形式から閲覧することが可能である。携帯電話でのサムネイル表示画面を図-11に示す。
