既設鋼床版の疲労耐久性向上技術に関する研究

担当チーム：橋梁構造研究グループ

RESEASRCH ON IMPROVEMENT OF FATIGUE DURABILITY FOR EXISTING ORTHOTROPIC STEEL DECKS

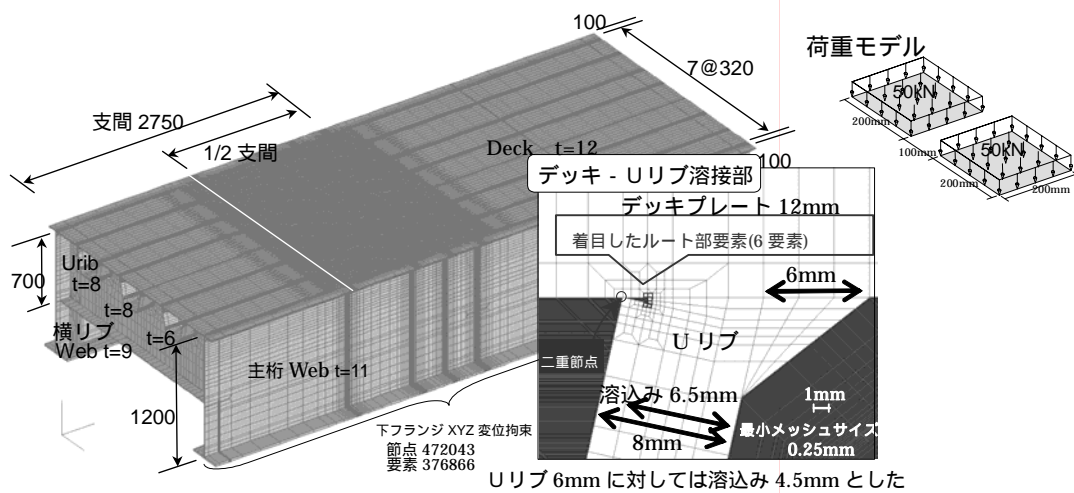
図-2に示す実大試験体を対象とした3次元FEM解析により、輪荷重載荷位置、構造諸元、溶接の溶込み量がルート部の局部応力に与える影響等について検討を行った。なお、本解析では舗装はモデル化しておらず、舗装による合成効果や荷重分散効果については考慮していない。以下に解析結果の概要を示す。

図-2 実大試験体を対象とした3次元FEM解析モデル

の主応力を示す。同図(a)の主応力ベクトルは、図-2に示す着目6要素のベクトルを示している。デッキプレートの変形からわかるように、Uリブウェブを挟んで局部的な板曲げ状態となり、ルート部には橋軸直角方向の高い圧縮応力が生じている。溶接部には高い引張残留応力が生じていると想定されることから、挟み込み載荷がデッキ進展き裂を最も発生させやすい載荷条件と考えられ、これは実橋におけるき裂の発生傾向²⁾とも概ね対応している。

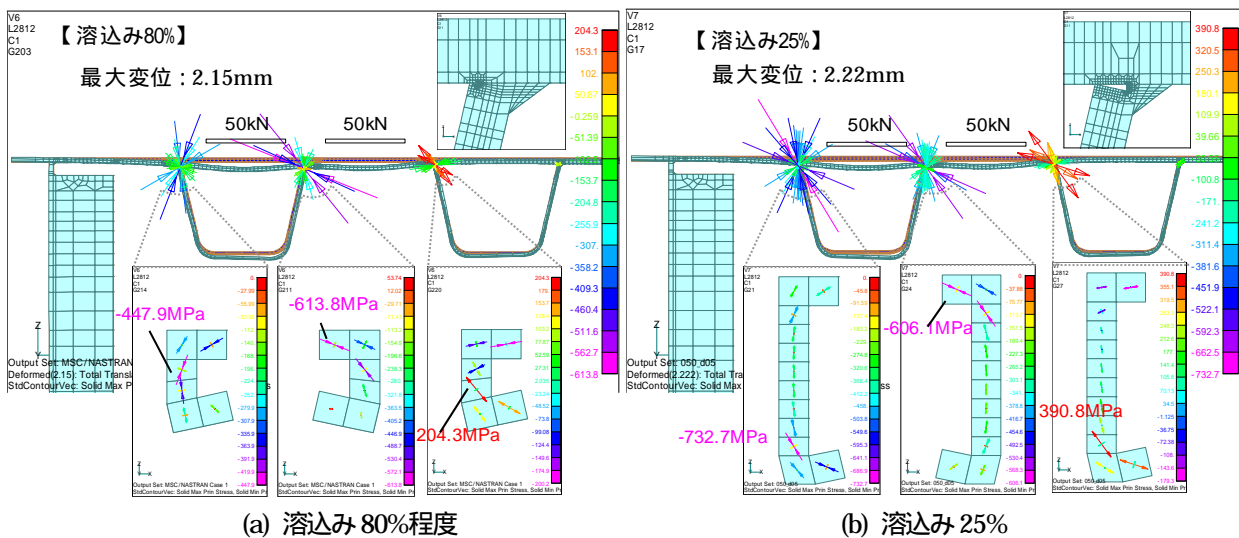
輪荷重載荷位置を幅員方向に移動させながら解析を行った結果、Uリブウェブをダブルタイヤが跨ぐ載荷（以下、挟み込み載荷）においてルート部に発生する橋軸直角方向の応力が最も高くなることが確認された。図-3に、1/2支間で挟み込み載荷をした場合の溶接ルート部

(a) 溶込み80%程度

(b) 溶込み25%

図-3 デッキ-Uリブ溶接ルート部要素の主応力

また、図-3(b)に示すように溶接溶け込み量を変化させた解析を行った。その結果、ダブルタイヤに挟まれた溶接部(部)ではデッキ側の3要素の主応力は同程度でありデッキ進展き裂に対する影響は見られないが、右端の溶接部(部)ではビード側の3要素の主応力が2倍程度になっていることから、溶込み量が小さいほどビード進展き裂の発生する可能性が高くなるものと推測される。

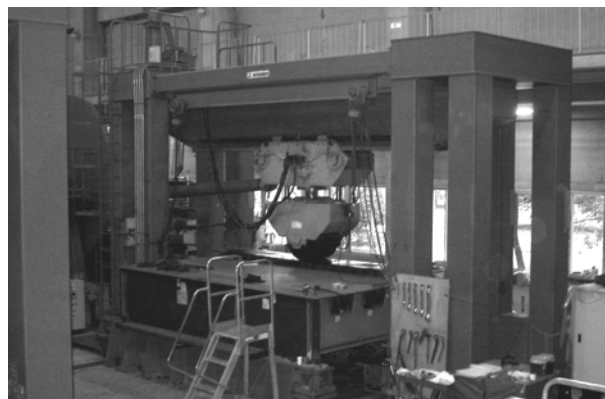
デッキ進展き裂を実験的に再現することを目的に、図-6の鋼床版実大試験体に対して、ダブルタイヤ挟み込み载荷ケースでの輪荷重走行試験を実施した(写真-1)。その結果、溶接ルート部からデッキの板厚方向へ進展する疲労き裂の発生を再現することができた。また、他の機関で実施されたものも含めて、輪荷重走行試験の結果と実橋での損傷事例の対応関係を把握することを試みた。

写真-1 輪荷重試験状況

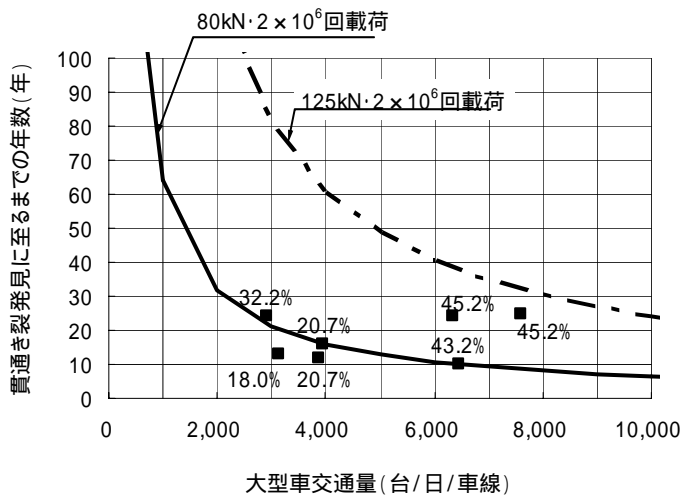
載荷条件や舗装が進展挙動に与える影響を検討するには、ルート部応力と関連付けられる計測応力による結果の整理が必要と考えられるが、ここでは載荷荷重を用いて傾向の把握を試みた。S-N 線の傾きを 3 と仮定し、き裂がデッキ内にある程度進展した試験終了時点 (図中黒塗りプロット) を対象に、下限側及び中央値付近の 2 本の S-N 線を引いている。これらと実橋での損傷事例との対応関係を把握するため、輪荷重試験結果を図 - 8 の損傷橋梁の供用年数と大型車交通量 (平成 11 年度交通センサス等による) との関係図に重ね合わせた。ここで、大型車の軸重分布を設定し、軸重による損傷度が図 - 7 の S-N 線に従うものと仮定し、損傷度 1 となる年数 (舗

図 - 8 実橋のき裂発見年数と大型車交通量および輪荷重走行試験結果との関係

た大型車の軸重分布計測結果⁷⁾を参照し、このうち昭和59年調査の有明データ(3乗平均値の3乗根として計算した等価換算軸重:35kN,平均軸数2.6軸/台)を用いて、全ての輪をダブルタイヤとした。各データに荷重、構造、製作上の不確実な要因が含まれているため、今後詳細な検討が必要であるが、図-8によれば、試験結果を基にしたS-N線による推定年数は、実橋における大型車交通量と損傷発見までの経過年数の関係とかけ離れたものではないように見える。

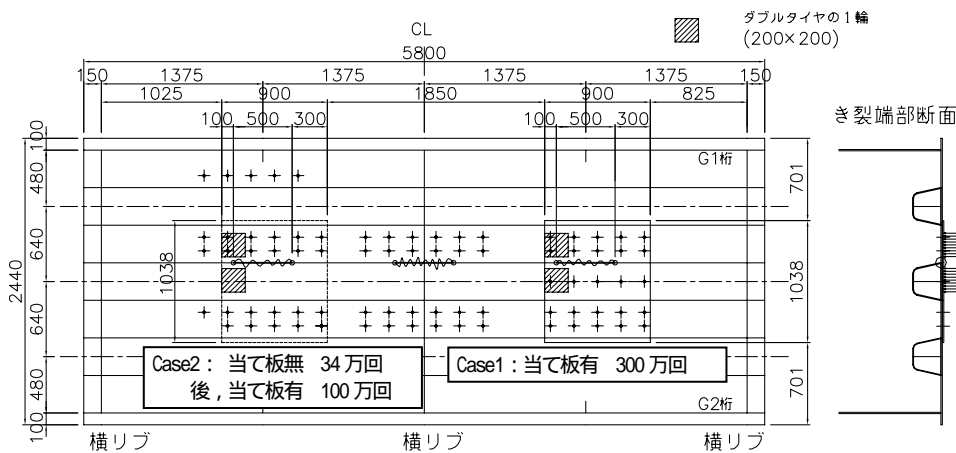
図-10に示すように、2カ所に当て板を設置した実大試験体に対して疲労試験を行った。試験体は、3本のUリブと、桁端およびスパン中央に横リブを有する実大モデルである。当て板は、き裂損傷を受けたUリブ(サイズ:320×240×8)に対し両側2列の打ち込み式高力ボルト(M22)で挟み込む構造とし、き裂先端の観察孔から当て板縁端までの橋軸方向の距離は100mmとした。試験体にはデッキプレートを貫通するき裂を想定した人工き裂(スリット)及びその両端に、き裂先端部の確認およびその先端部の除去の役割を兼ねて40mm径の円孔(観察孔)(写真-3)を設けている。

載荷ケースについて表-2に示す。載荷位置は静的載荷試験およびFEM解析において最も高い応力が発生した観察孔周辺に着目し、着目部に最も高い応力が発生する載荷位置、すなわち観察孔を跨ぐ位置とした。当て板の寸法は図に示すとおりであるが、板厚12mmとし橋軸方向のボルト縁端距離は50mmとした。Case1では当初より当て板を設け、荷重範囲100kNで300万回の載荷を行ったところ、疲労き裂は発生しなかった。Case2では当初は当て板を設置せずに荷重範囲100kNで疲労き裂を発生させた。34万回載荷時に、写真-4および表-3に示すように観察孔位置のデッキプレート上面及びUリブ部からき裂が発生していることを確認した。その後、き裂の先端処理を行わずに当て板を設置して引き続き100kNで100万回載荷した後に当て

図 - 10 当て板補強1の検討に用いた実大鋼床版試験体

板を撤去してき裂を観察したが、進展は見られなかった。本実験で用いた荷重条件では、当て板無しの場合、繰り返し荷重回数が 20 万回程度でき裂が発生するが、当て板を設置することにより 300 万回の繰り返し荷重でも少なくとも観察孔周辺からはき裂は発生せず、発生したとしても進展する可能性が低いことが確認された。

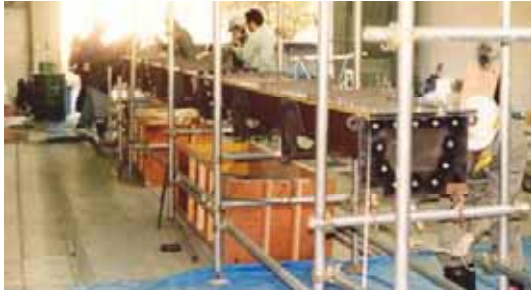
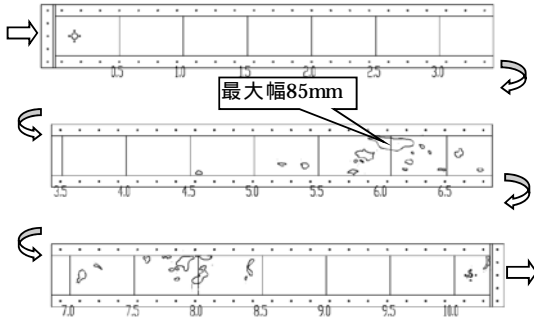
(a) 試験状況

(b) 試験結果

図 - 12 Uリブ内充填試験

Uリブ内部のモルタルの充填性に関しては、透明蓋を有する実大Uリブ試験体を用いて充填試験を行ったところ、図 - 12 に示すように透明蓋の裏面に部分的に空隙（デッキプレート側と未接触の部分）が点在するものの、Uリブ全体に万遍なく充填される結果となった。本試験による最大の空隙幅はUリブの幅方向で85mmであったが、この程度の空隙幅であれば、本工法の補強効果に影響がないことをFEM解析により確認している。

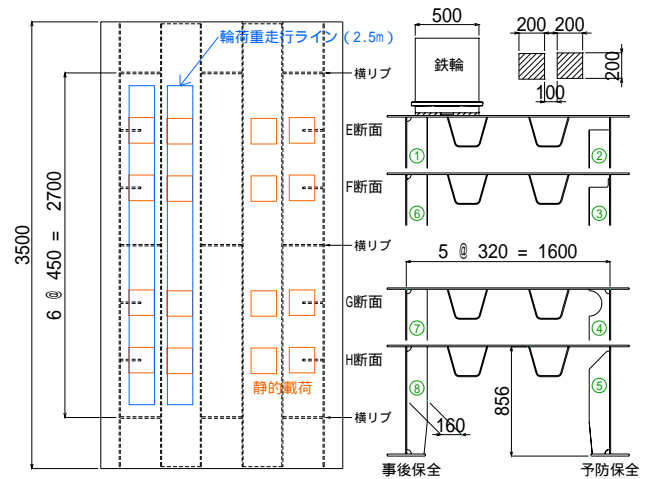
使用した試験体を図 - 2 3 に示す。Uリブ支間が1350mm、2 径間の試験体であり、両側の主桁にそれぞれ4本の垂直補剛材を有している。疲労き裂が発生してから補修を行う場合の検討を左側の垂直補剛材(以下、事後保全側)で、き裂発生以前に疲労耐久性向上を図る目的で補強を行う場合の検討を右側の垂直補剛材(以下、予防保全側)で実施した。

図 - 2 3 垂直補剛材上端部のき裂に関する検討に用いた実大鋼床版試験体

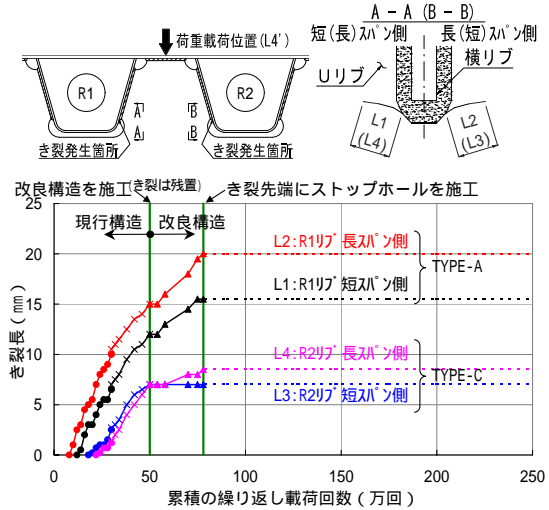
図 - 27 から改良構造では発生応力の軽減により疲労き裂発生抑制効果が得られたと推測される。また、事後保全側での輪荷重走行試験における繰り返し載荷回数とき裂長さの関係を図 - 28 に、改良構造施工前後のき裂進展速度を表 - 6 に示す。この図表から、改良構造により疲労き裂の進展を遅延できたことがわかる。TYPE-A、C ともに遅延効果が見られたが、応力軽減率の差から TYPE-C の方が確実に遅延効果が得られている。また、ストップホールを併用することにより、き裂の進展はほぼ止められるものと考えられる。なお、輪荷重走行試験の終了時点で、他部位からのき裂発生はなかった。

図 - 28 繰返し荷重回数とき裂長さ
