積雪寒冷地における柱状道路付属物等の耐久性に関する研究

担当チーム：寒地構造チーム

I. 新素材を用いた越波防止柵の開発に関する検討

II. 防護柵支柱の基部構造に関する検討

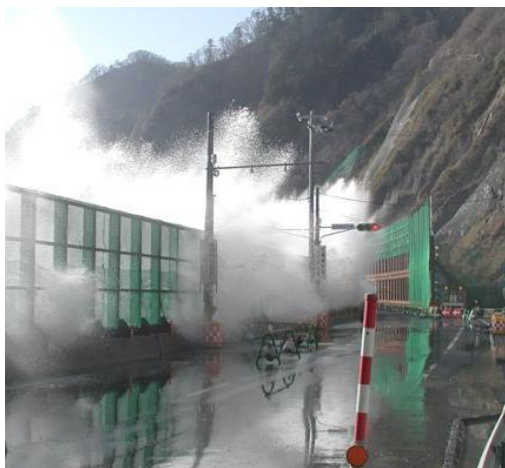
写真-I-1 越波状況の一例

海岸沿いの道路では、天候の影響により越波が発生することがあり（写真-I-1）、それに伴う交通規制によって、市民生活や産業活動に支障をきたしている。このような越波作用に対して、道路沿いに設置される越波防止柵としては、大きな波圧や飛石に耐えうる性能を有するとともに、採光性に優れ景観にも配慮した構造であることが望まれる。一般的には、従来からH型钢の支柱と有孔鋼板を組み合わせたものが用いられているが、有孔鋼板からなる越波防止柵は周囲の視界を遮ることから、景観上必ずしも好ましいとは言えない。これらのことから本研究では、透明で採光性に優れかつ耐衝撃性に優れたポリカーボネート折板を活用した越波防止柵の開発に関する検討を行った。

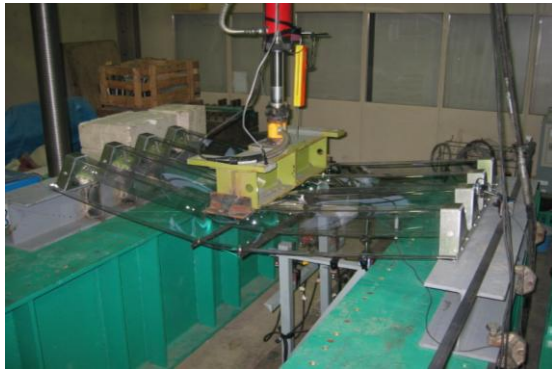
写真-I-3 載荷実験状況

近傍の下端に鋼材を設置している。写真-I-3に実験状況を示す。計測項目は、載荷荷重、試験体各部の変位であり、実験終了後には試験体両端の固定金物の変形や固定ボルトの破断がないか確認を行った。

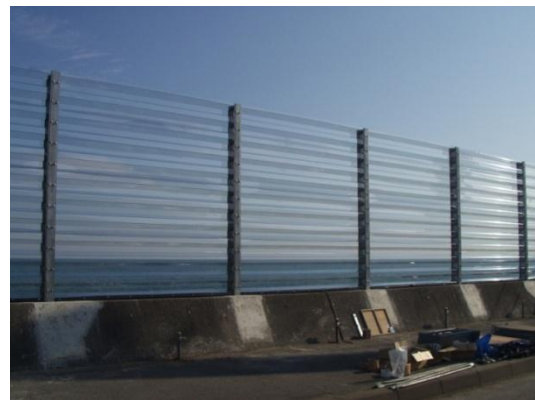
図-I-6 現場設置状況

- (1) ポリカーボネート折板は弾性係数および断面係数を基に梁理論により弾性体として設計可能である。
- (2) 許容荷重の2倍以上の荷重に対しても、ポリカーボネート折板本体、固定金物、ボルトに損傷は見られず、安全余裕度の大きいことが確認できた。
- (3) 透明で採光性や耐衝撃性に優れたポリカーボネート折板を活用した越波防止柵の実用化が可能となった(図-I-6)。

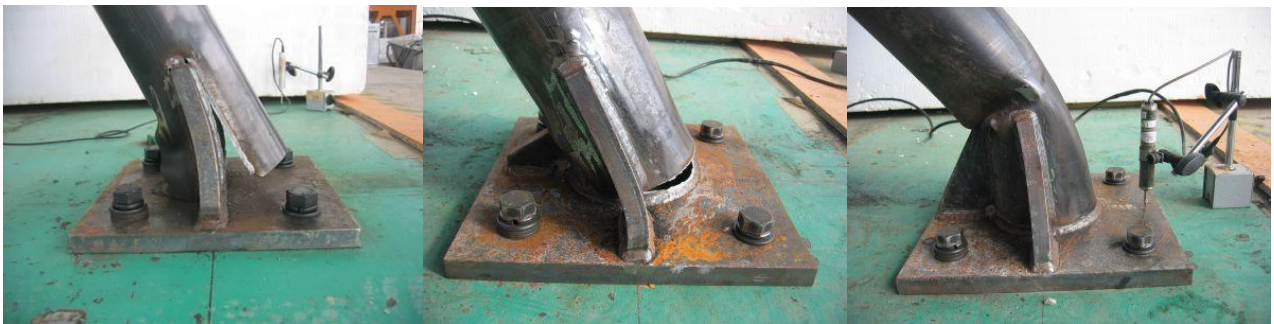
写真-II-1 実験後の変形状況(ガードレール支柱)

- ① 割込みリブ方式の基部構造の場合、リブプレートと支柱との溶接部に破断が発生し、支持力が低下する事が確認された。また、最大支持力および変形性能は溶接の精度により大きく左右することも確認された。(写真-II-1 左)
- ② リブを 3 枚 (両側面、背面) とした供試体において、背面側のみリブ高を低くした場合には鋼管前面側 (引張側) の鋼管が破断することが確認された。(写真-II-1 中)
- ③ リブを 3 枚 (両側面、背面) とした供試体において、背面側のリブ高を側面リブと同じにした場合には、目標変形量に至るまでに著しい破断は生じていないことがわかる。(写真-II-1 右)

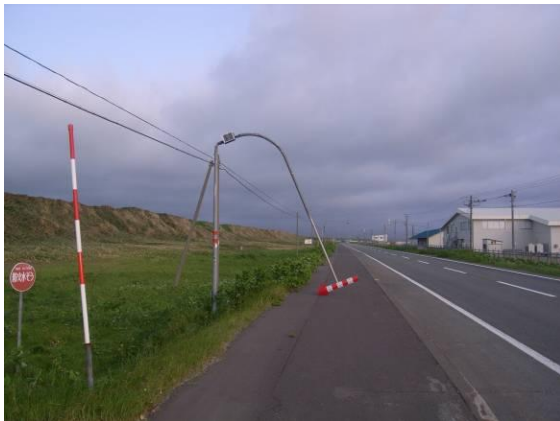
写真-Ⅲ-1 固定式視線誘導柱損壊状況

北海道の道路沿いには冬期間の除雪作業のために固定式視線誘導柱（矢羽根）が設置されているが、一般国道において損壊事例が発生した(写真-Ⅲ-1、2)。

破損状況は、曲線管に設けられた高さ調整穴のうち、テーパポールより上部に設けられた穴の付近から亀裂が生じ、破損に至ったものである。同様の損傷は、その他の誘導柱においても発生している。

原因としては曲線管部の内側からの腐食により強度が低下したことや高さ調整穴が断面欠損しているため、構造的な弱点となり、当該部において疲労亀裂が発生したことなどが考えられる。また、疲労亀裂が発生した原因は風による影響が考えられる。本研究では、試験体を用いた疲労載荷試験により疲労強度特性を把握すると共に、簡易な補強対策を提案した。

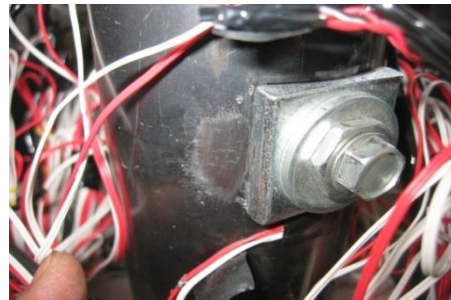
写真-III-4 ワンサイドボルト設置状況

断面欠損位置と同じ高さに設置したひずみゲージの計測値に大きな変化が見られる。補強材を設置した場合の鉛直方向の発生ひずみは、いずれも減少しているが、最も発生ひずみが減少した補強材は「ワンサイドボルト両側設置」(写真-III-4、5)であり、約 30%の低減効果が確認できた。

実験結果より、固定式視線誘導柱の補強方法としては、鋼製カバー(ボルト4本)とワンサイドボルトが有効であることが確認できた。最終的に、施工性および経済性等を考慮してワンサイドボルトによる補強を提案工法とすることとした。
