震災を受けた道路橋の応急復旧技術の開発に関する試験調査

担当チーム：橋梁構造研究グループ

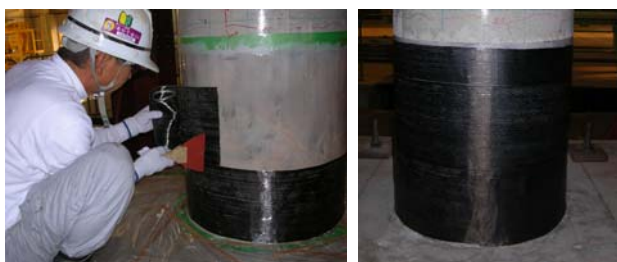
(b) 修復作業の様子と復旧後の柱基部
図-3 速乾性材料を用いたCFS巻立て工法

(a) 応急復旧断面

本工法は、従来型の炭素繊維シート（CFS）巻立て工法において、使用する材料に速乾性のメチルメタクリレート（MMA）樹脂を用いて復旧に要する時間を1日以内とする工法である。一般的な工程は以下に示すとおりであり、修復された断面の概要および修復作業の様子を図-3に示す。

一般には工程2～5では、材料が乾くまでそれぞれ1日程度の養生期間が必要であるため、作業完了まで3～5日程度を要するが、提案工法では、断面修復材、下地処理剤（プライマー）、不陸修正材（パテ）、含浸接着剤にMMA樹脂系材料を用いることにより、各工程の養生時間を1時間程度にして、全体工程を1日程度におさめる点がポイントである。

本工法では、CFSを接着剤により橋脚躯体に貼り付けるため、十分なせん断補強効果が期待できる。また、曲げ破壊するタイプにもCFSによる横拘束効果による変形能向上が期待されたが、これに関しては、後述の実験により、CFSが破断するため、大きくは期待できないことが明らかになった。

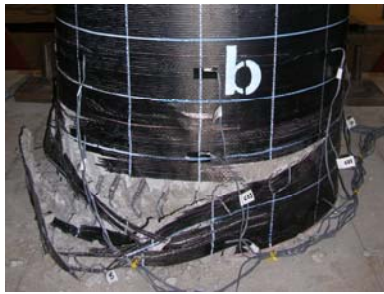
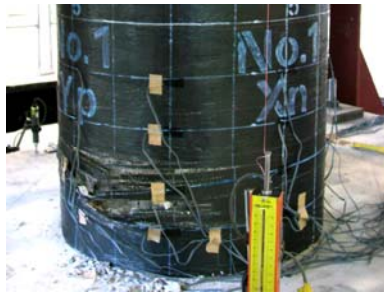
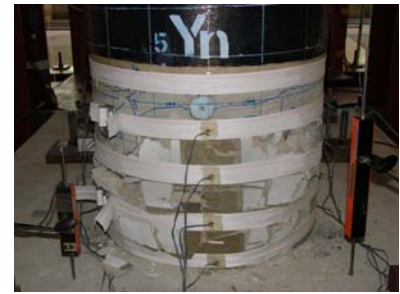
図-6 復旧実験後の損傷状況

(a) 模型 A (CFS1 層巻き)

(b) 模型 B (CFS2 層巻き)

(c) 模型 C (繊維バンド巻立て)

復旧実験後の最終損傷状況を図-6に示す。図-7には各模型の最大強度の加震の際の水平力～水平変位の履歴を示す。ここでは、同じ地震動強度を入力させた場合の損傷実験と復旧実験の履歴を比較している。

速乾性材料によるCFS巻立て工法の場合には、その巻立て層数に関わらず本震の70%強度の余震を想定した加震によってシートに軽微な破断が生じた。本震と同強度の加震では図-6に示すようにCFSが破断し、断面修復材が圧壊、剥落した。

バンドがわずかにはらみだした。本震と同強度の加震では断面修復材の損傷は大きくなったが、バンドの伸び能力が高く、破断しなかったため、断面修復材は剥落しなかった。

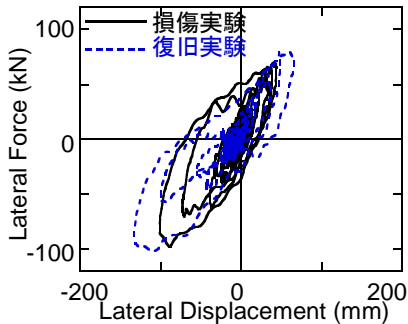
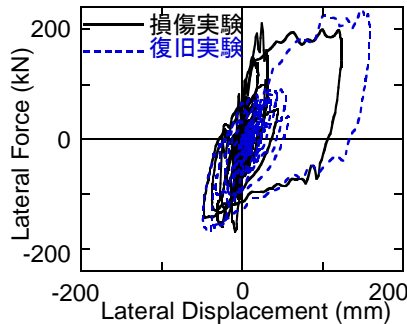
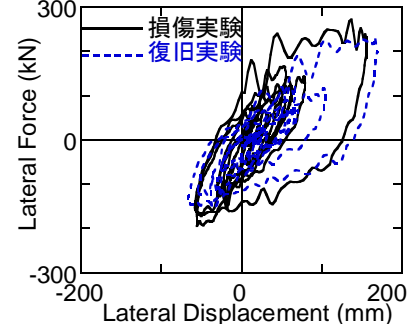
図-7 本震と同強度の余震が生じた場合の水平力～水平変位の履歴 (橋軸 (Y) 方向)

(a) 模型 A (CFS1 層巻き)

(b) 模型 B (CFS2 層巻き)

(c) 模型 C (繊維バンド巻立て)

ホワイトノイズ試験から推定した橋脚模型の固有周期は損傷によって1.5～2.6倍に増大するが、これを上記の工法により修復すると剛性が多少回復するため、固有周期は健全な状態の1.3～1.7倍となる。ただし、補修後にもその剛性は損傷前の健全な状態の50%に満たない。図-7によれば、いずれの工法の場合にも、大きな塑性変形が生じた段階(例えば、水平変位が100mm程度の段階)では、損傷実験と修復実験における水平力は同程度であるため、曲げ耐力としては健全な状態と同程度の耐力が確保されると言える。応答変位としては、損傷を生じさせた実験よりも30%程度大きくなるケースもあるが、修復された橋脚はいずれも安定した地震応答を示しており、こうした応急復旧により損傷前とほぼ同程度の耐震性を確保できたと考えられる。

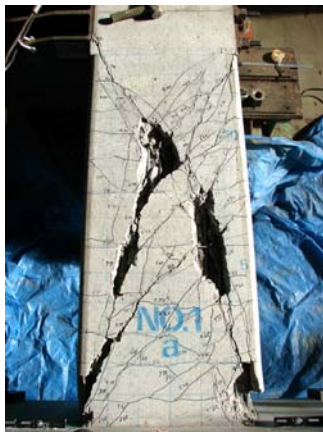
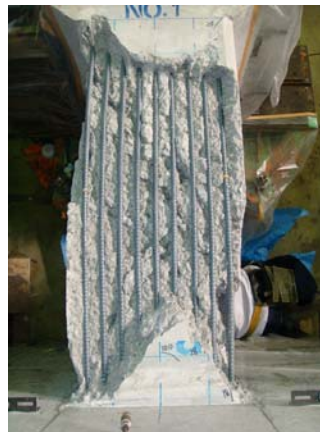
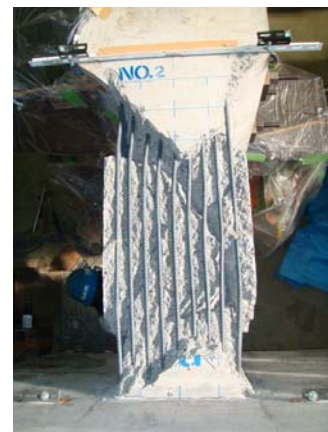
図-8 提案工法による修復前の損傷状況

(a) 2008 模型

(b) 2009-No.1 模型

(c) 2009-No.2 模型

実験では、せん断破壊するRC橋脚模型に対して正負繰り返し載荷実験により図-8のようにせん断破壊を生じさせたあと、提案工法で応急復旧し、再度、実験を行った。対象としたのは、表-3及び図-9に示す正方形断面1体と長方形断面2体のRC模型である。ここで、バンドの補強量としては、体積比にして0.25%~1.23%の範囲で変化させて、補強量の影響を調べることにした。修復の様子を図-10に示
