損傷橋梁の監視技術に関する調査

担当チーム：橋梁構造研究グループ

Study for Monitoring Technology for Damaged Bridges

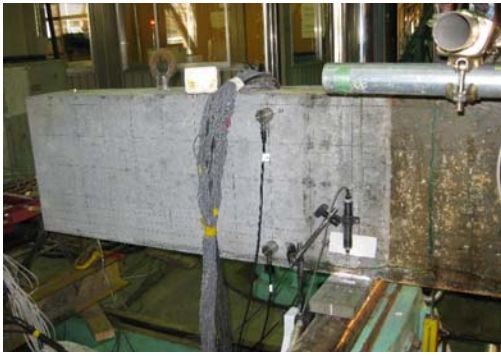
図-1 AE センサ設置状況

電食により人工的に鋼材腐食を生じさせた PC はり供試体に対して 4 点曲げ静的載荷試験を行い、試験中発生する弾性波の計測を行った。センサの設置状況を図-1 に示す。また、図-2 に PC はり供試体の寸法形状と AE 計測位置を示す。供試体は、支点から載荷点までのせん断スパンの PC 鋼より線とせん断補強鉄筋を電食で人工的に腐食させた。また、供試体は、No.1 と No.2 の 2 体であり、No.2 はプレストレスの導入を行っていない。

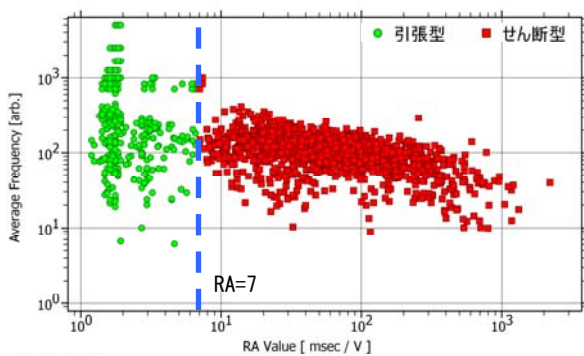
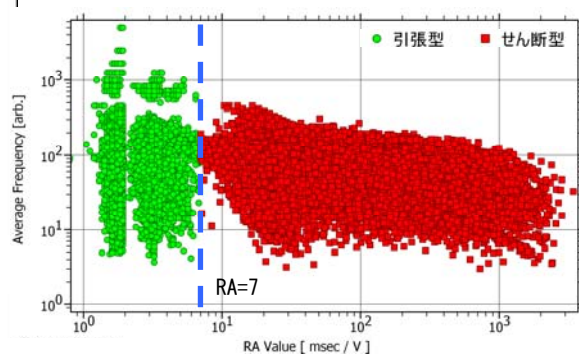
図-5 平均周波数とRA値の相関図 (No.1)

図-4に試験No.1におけるHit数と荷重の時間履歴を示す。ここでは、しきい値の設定を行なうため、試験時間を時間①～⑧の8つに分類している。図-5に時間②、⑧における平均周波数とRA値の相関図を示す。RA値を7とした場合に概ね分類できる傾向が見られるため、しきい値をRA値7とし、RA値7以下を引張型、7より大きいAEをせん断型とした。また、供試体No.2についても、RA値を7とした場合に概ね分類できる傾向が見られた。

(a) 時間②における平均周波数とRA値

(b) 時間⑧における平均周波数とRA値

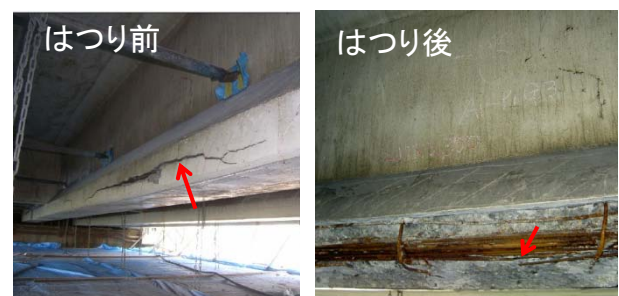
図-6 ひび割れ状況とはつり後の破断状況

近年、塩害による損傷事例として、PC ポストテンション T 桁橋の PC ケーブルが腐食し破断・断面欠損した事例が報告されている (図-6)。

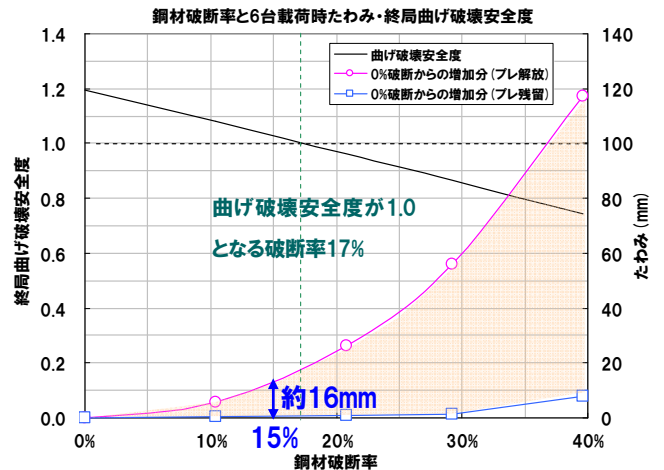
図-12 たわみの増加分

図-12~18に、プレストレス解放の条件下の、PCケーブル破断率0%(健全時)から破断率40%まで変化させた場合の物理量(たわみ・鉄筋ひずみ・固有

振動数)および終局曲げ破壊安全度を示す。ここで、終局曲げ破壊安全度とは、道路橋示方書Ⅲコンクリート橋編の終局荷重作用時の照査における終局耐力(破壊抵抗曲げモーメント)と終局荷重作用時モーメントの比率を表わしている。また、図中の物理量は、健全時を0とした場合の差分で整理している。たわみは鋼材破断率15%で約16mm、鉄筋ひずみは鋼材破断率10%で250μの変化が生じている。曲げ破壊安全度が1.0(PCケーブル破断率17%)を供用性の一つの判断基準と想定した場合、たわみおよびひずみは、表-3で示した何れの計測機器においても、PCケーブルの破断による変状を検知できる可能性がある。固有振動数に関しては、破断率を変化させても明確な差は見られない。コンクリートの剥落等

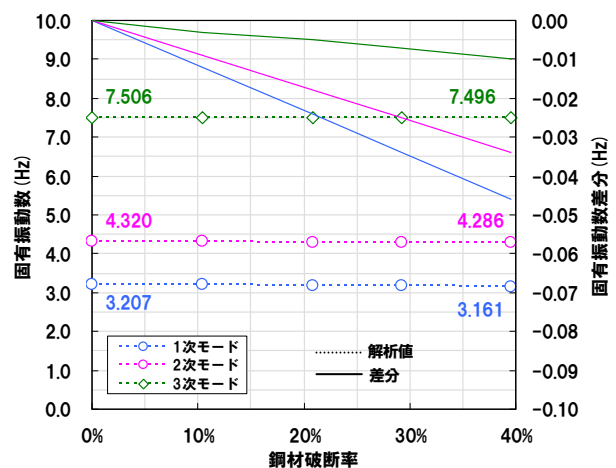
図-14 固有振動数の比較

により剛性低下が生じた場合、固有振動数が変化する可能性は考えられるが、損傷がPCケーブルの破断のみの場合、変化はほとんど表れず、破断の検知には不向きである。なお、実橋梁では、プレストレスが残留する可能性も高く、想定通りに物理量が計測されない懸念があり、その場合PCケーブルの破断率を危険側に評価するため注意が必要である。

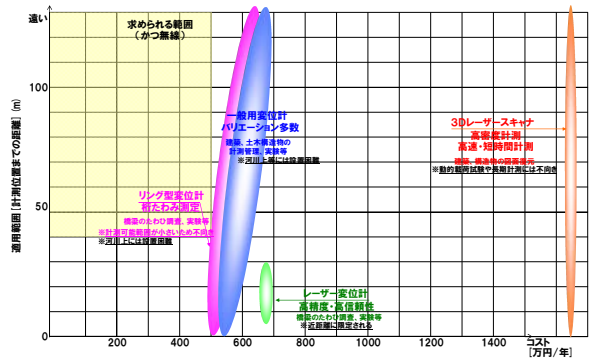
図-17 たわみ計測機器に求められる性能

ここで対象とした6台載荷で生じるたわみ、鉄筋ひずみの変状に対し、表-3で示した計測機器はすべて検知可能な計測精度を有している。計測精度の向上は利用者にとってメリットに変わりないが、緊急

性・設置個所（道路・河川と交差）等を勘案すると計測距離が重要となるとともに、異常な箇所がどこに発生するか不明であることが多いことを勘案すると中・長区間の計測（面的計測）可能であることも監視技術に求められる性能として考えられる。その他、当然のことながら低コスト化、使用性の観点から無線化についても監視技術の普及に際して求められる項目として挙げられる。これらを踏まえ、たわみ、ひずみの計測機器を例に求められる性能（案）を図-17、図-18に示す。
