## 非破壊・微破壊試験によるコンクリートの耐久性評価に関する研究

担当チーム：橋梁構造研究グループ

### 【要旨】

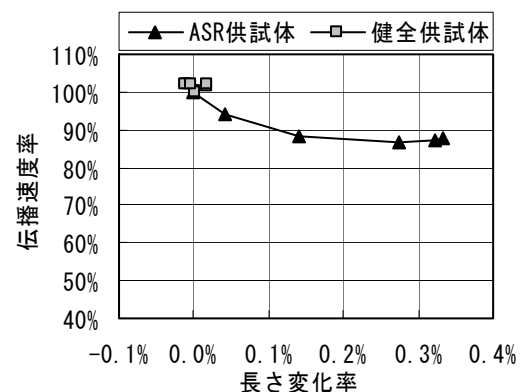
図-6 長さ変化率と超音波伝播速度率の関係

図-5 に長さ変化率と相対動弾性係数（暴露前を基準としたときの暴露後の動弾性係数）の関係を、図-6 に長さ変化率と超音波伝播速度率（暴露前を基準としたときの暴露後の弾性波伝播速度）の関係を示す。動弾性係数は、長さ変化率が0.28%程度になるまで急速に低下し、測定開始時の約50%となった。その後若干の長さ変化があったが、相対動弾性係数には大きな変動はなかった。超音波伝播速度率は、長さ変化率が0.14%程度で90%まで低下した。しかし、その後の長さ変化に伴う変化は明確ではなかった。ここで、図-7 に相対動弾性係数と伝播速度率の関係を示す。相対動弾性係数が低下するほど、伝播速度も低下する傾向があった。

次に、長さ変化と弾性波伝播速度の関係を見ると、長さ変化率が0.04%を示した時点で、超音波伝播速度率が94%まで低下しており（図-6）、今回の供試体では膨脹に伴う超音波伝播速度率の低下が顕著であった。

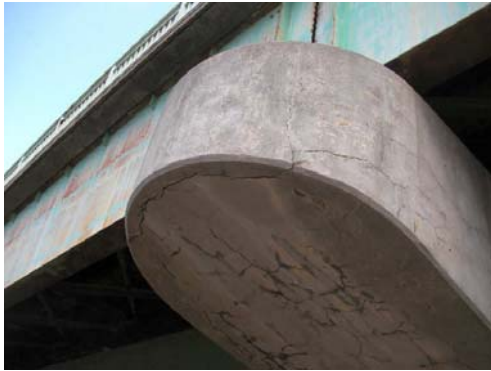
図-10 調査した橋梁はり部

調査対象は、ASRによりひび割れが生じた道路橋の橋脚である。主として測定したのはり部の状況を図-10に示す。この橋梁は、隣接した位置にバイパス道路が完成したため撤去される予定があった。そこで、撤去前に、弾性波伝播速度の測定を行った。ただし、後述するように撤去前の測定では、安定した測定結果を得ることが困難であった。そこで、本報では、撤去後切り出した部材の調査結果について主に報告する。

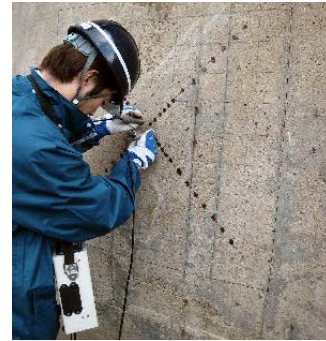
図-13 弾性波伝播速度測定状況（現場での測定）

撤去前に調査対象のはり部 2 箇所および同一橋脚の柱部 2 箇所において、同一のコンクリート表面上に 50~500mm の間で振/受振子を設置し、弾性波伝播速度を測定した。測定時の状況を図-13 に示す。

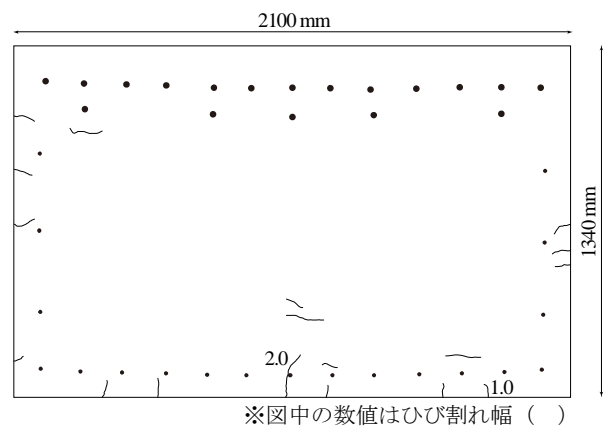
図-16 ひび割れ図 (切断面)

次に切断面のひび割れ図を図-16 に示す。部材表面のひび割れ幅がかなり大きい場合でも、ひび割れの範囲はコンクリートの硬化部分にとどまっている場合が多かった。

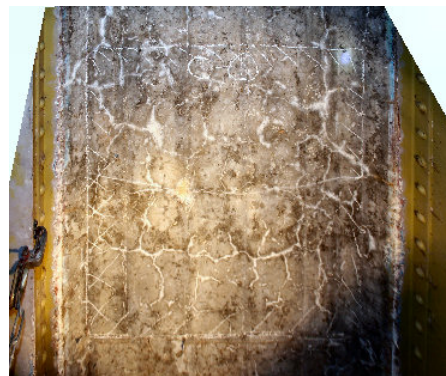
図-24 調査前の状況 (調査位置 A)

撤去前に床版下面の目 観察を行い、調査位置として、表面のひび割れが目立った部位 (A) と、一部に粗骨材の露出が見られるものの 離 を伴うひび割れは認められず、健全と考えられる部位 (B)、 者の中間的な部位 (C) を 定した(図-23、図-24)。調査を行う範囲はおおよそ 1m×1m とした。

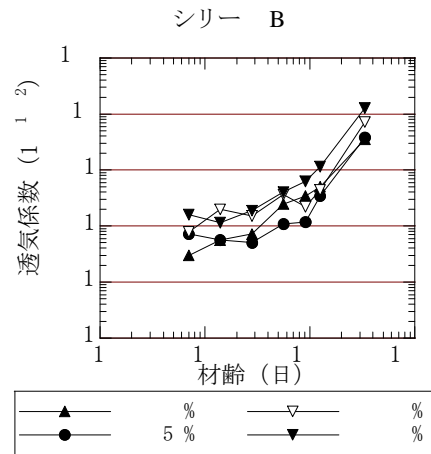
図-31 透気試験結果

透気試験の結果を図-31 に示す。材齢の測定結果に着目すると、おおむ 水セメント比が小さいモルタルほど透気係数が小さく、より密実なモルタルであると評価することができた。ただし、水セメント比 40%と 50%のモルタルには、透気係数にほとんど違いがない場合も多く、シリーズ B では、水セメ

ント比 40%の透気係数が大きくなる場合もあった。これに対し、水セメント比を 70%、90%などと大きくした ースでは、透気係数の違いが比較的明確であった。

透気係数は、材齢と共に大きくなっていった。これは、供試体の乾燥が進んだためと考えられる。今回の実験では、測定時期によって透気係数が大きく異なっており、得られた透気係数のみで、モルタルの品質の良否を評価することは困難であった。

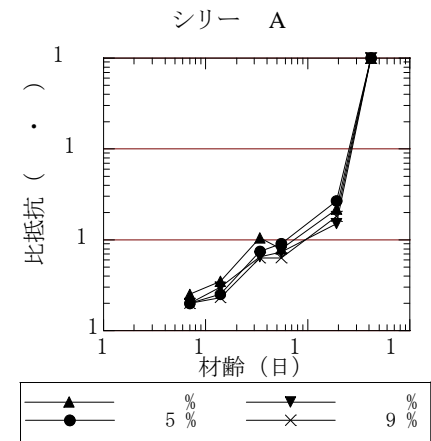
図-32 比抵抗測定結果

※材齢 416 日の測定では、比抵抗の値が得られなかった。抵抗が 置で測定できる範囲を超えたためと考えられる (表示の上では 999k · cm)。

次に、4点法による比抵抗の測定結果(シリー A)を図-32に示す。測定位置の異なるアルでは、透気係数の大きさにもよるが、比抵抗が  $3 \sim 10k$  程度以上になるほど測定すると含水率の違いが透気係数の評価結果に影響を及ぼさないものと考えられている。しかし、今回の実験では、これ以上に比抵抗が大きくなって、透気係数の増加は認められた。また、比抵抗は変化せず、透気係数だけが増大した時期もあった(図-33)。
