## 一般-25 積雪寒冷地における新構造形式を用いた橋梁等の設計施工法に関する研究

本研究課題では、頂版に鋼・コンクリート合成構造を用いた複合構造横断函渠工の開発・改善及び伸縮継手装置の開発に基づいた性能評価に関する検討を行い、積雪寒冷地における新構造形式構造物の設計施工法を提案した。

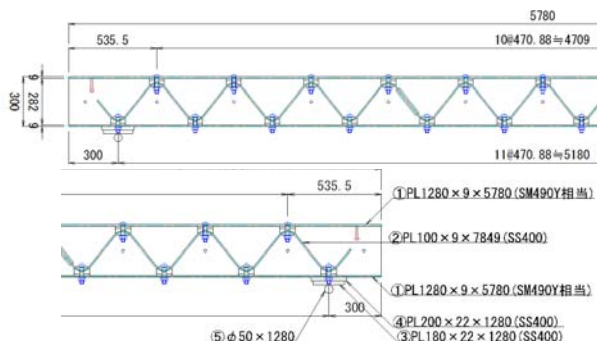
図 I-4 合成頂版側面図

合成頂版の実験供試体は、標準的な規模として内

空 8m の横断函渠工を想定して設計を行った。

また、実験装置に干渉しないように、供試体のスパンを決定し、活荷重たわみが内空幅 8m の横断函渠工と同等 ( $\delta = 2.59\text{mm}$ ) になるように有効幅 ( $W = 1280\text{mm}$ ) を決定した。実験供試体の計画図を図 I-4、図 I-5 に示す。

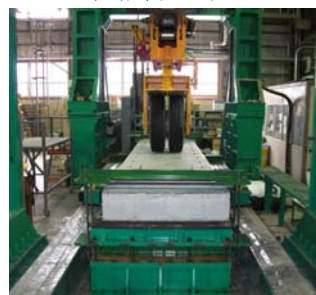
写真 I-6 頂版設置状況

輪荷重走行試験によって、疲労耐久性と剛性を確認する。載荷はゴムタイヤ方式で、載荷荷重は、活荷重許容たわみ量が  $L/2000$  となるように荷重を  $137.3\text{ kN}$  とし、載荷回数は 200 万回とした。その試験状況を写真 I-7 に示す。また頂版設置状況を写真 I-6 に、輪荷重部を図 I-6 と図 I-7 に示した。

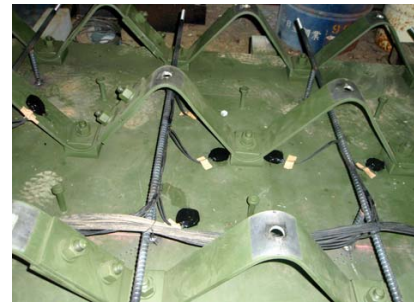
写真 I-9 下鋼板とトラス部材の組み立て状況

なお、施工性の確認を行った時の、下鋼板とトラス部材の組み立て状況を写真 I-9 に示す。

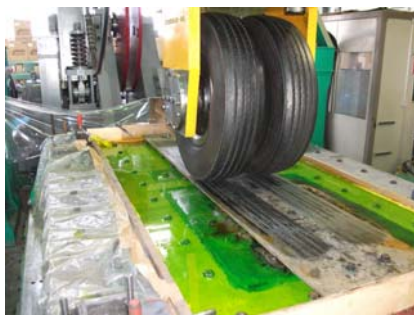
写真 II-4 輪荷重走行載荷試験状況(水張り)

試験状況を写真 II-4 に示す。また、試験の結果、以下の事項が確認された。

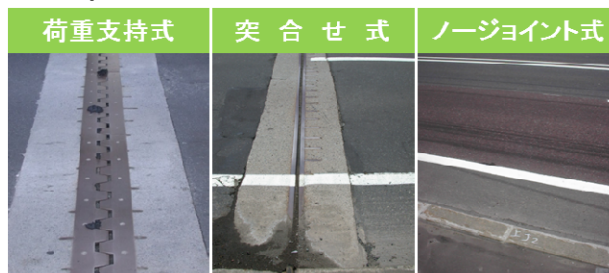
写真Ⅲ-1：伸縮装置の種類

伸縮装置の種類は、大きく「荷重支持式」、「突合せ式」、「ノージョイント式」に分類される(写真Ⅲ-1)。調査結果から、図Ⅲ-3に示すように路線全体で荷重支持式の伸縮装置が約6割、突合せ式が約2割弱、ノージョイント式が約2割を占めていることが確認された。

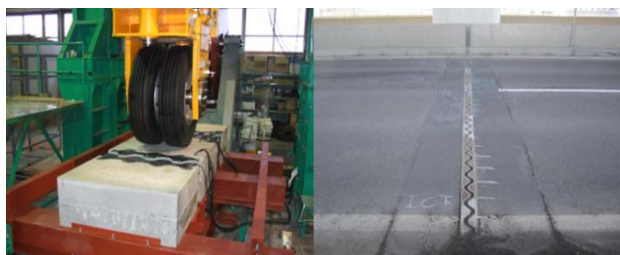
写真Ⅲ-4：輪荷重走行試験および現地試験施工の状況

なお、実験には輪荷重走行試験機を用い（写真Ⅲ-4）、実験供試体は最大遊間とし、路面との段差を設けた。

載荷荷重は 98kN とし、走行回数は北海道幹線道路における供用期間約 20 年間相当の輪荷重を想定して 100 万回とした。

実験の結果、伸縮装置の構造部材に発生する応力は非常に小さいことが明らかになった。また実験終了時までその値は増加することなく、各構造部材は弾性挙動範囲内にあり、健全な状態であった。
