一般04 凍結防止剤の耐候性鋼材への影響に関する研究

担当チーム：耐寒材料チーム

【要旨】

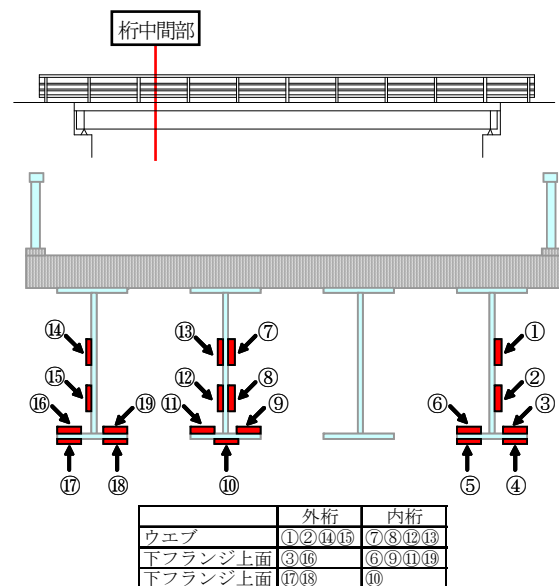
図-1 調査対象部位

鋼道路橋塗装・防食便覧では、損傷した伸縮装置や床版のきれつ等から直接、凍結防止剤を含む路面水が飛散・付着した部材や桁端部などでは、層状はくりさびが発生しやすいとしており、既にこれらの部位では、その原因の排除や重防食塗装等の他の方法で防食を施すのがよいとされている²⁾。このため、今回の調査では、上記以外で耐候性鋼橋梁の中で大きな面積を占める部分への凍結防止剤の影響、すなわち、凍結防止剤が風等により飛来して付着する塩分の耐候性鋼材への影響を明らかとするため、凍結防止剤を含む漏水等が生じていない、内・外桁の桁中間部のウェブおよび下フランジの上・下面を対象部位（図-1 の①～⑱）とし

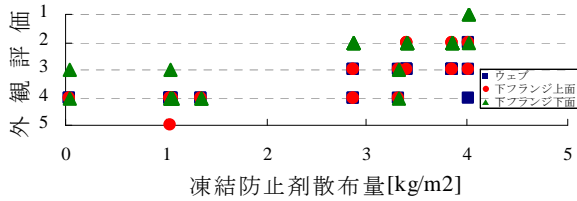
図-2 外観評価と凍結防止剤散布量（外桁）

図-2、3に外観評価と凍結防止剤散布量（以下、「散布量」という。）の関係を示す。なお、散布量は橋梁上に散布された 1 シーズンの単位面積当たりの散布量である。

これらの結果から、内・外桁ともにばらつきはあるものの、全体的な傾向として散布量が多くなるほど粗いさびが生じてくる傾向となっており、散布量が概ね 3kg/m²程度以上となる場合に、外観評点が 1~2 の状態

が多く生じている。これを部位別に見てみると、外桁では下フランジ下面に、また、内桁では下フランジ上面に外観評点1~2の状態が多く生じている。一方、その他の部位では散布量が比較的多い橋梁でも外観評点は3にとどまっている。

上記の原因として、外桁下フランジ下面はウェブや下フランジ上面に堆積した塩分が降雨や結露により流れ³⁾、下フランジ下面に回りこんだこと、また、内桁下フランジ上面は車両の通行に伴い飛散してくる塩分が堆積しやすいことなどが考えられる。

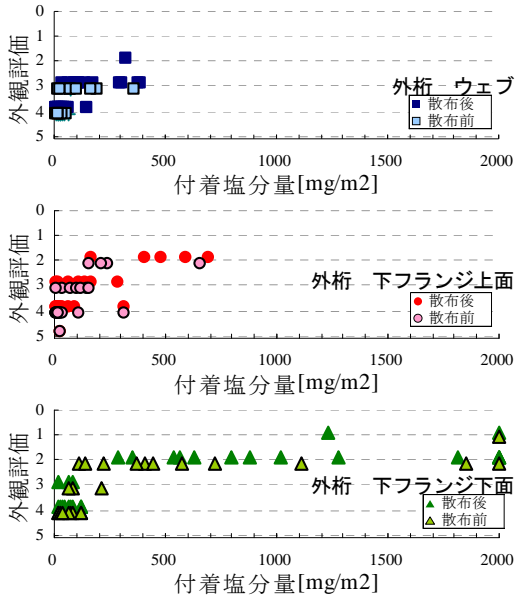
図-4 外観評価と凍結防止剤付着量（外桁）

図-4、5に外観評価と付着塩分量（以下、「付着量」という。）の関係を示す。ウェブの付着量は内・外桁ともに概ね400mg/m²程度以下であり、季節変動も少ない。一方、下フランジ上面については、散布前の付着量は400mg/m²程度以下の部分が多いが、散布後は付着量が増加する傾向にある。特に、外観評点2の粗いさびが生じている部分は、散布後の付着量が概ね400mg/m²程度以上である。また、外桁の下フランジ下面でも外観評点1~2の粗いさびが生じているのは、下フランジ上面と同様に付着量が概ね400mg/m²程度以上の部分である。一方、内桁の下フランジ下面は外桁に比べ、付着量が少なく、外観評点も高くなっている。

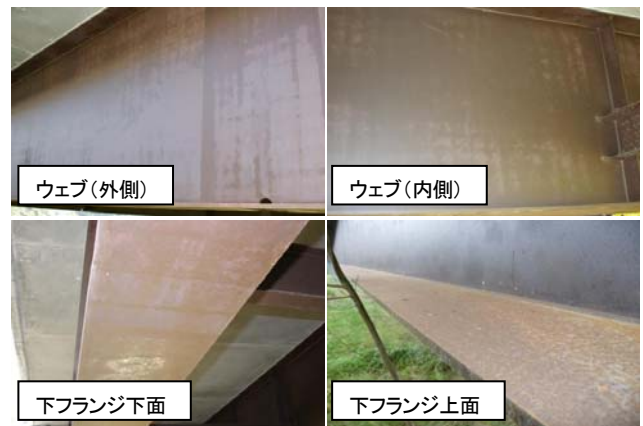
写真-2 さび安定化補助処理を施した耐候性鋼橋梁の劣化状況

調査の結果、外観評価は「4-z」から「A」であり、また、安定化処理皮膜の大部分が残存しており、対策が必要な異常さびは確認できなかった(写真-2)。

以上のことから、対策が必要な異常さびは確認できず、一定の効果があつたと考えられる。しかし、今回の対象橋梁は架設後約10年程度であるため、安定化処理皮膜の大部分が残存しており、今後も追跡調査等が必要である。

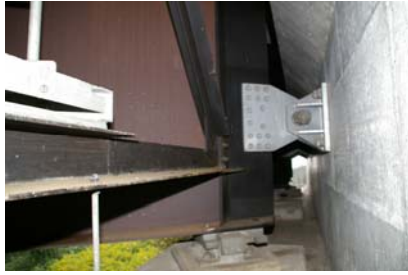
写真-3 漏水等が生じていない箇所の塗膜の状況

調査を行った橋梁はいずれも架設から13年程度経過していたが、漏水等が生じていない箇所では写真-3に示すように著しいさびの発生は見られなかったが、漏水が生じていた箇所では写真-4に示すように全面に点さびの発生が見られた。

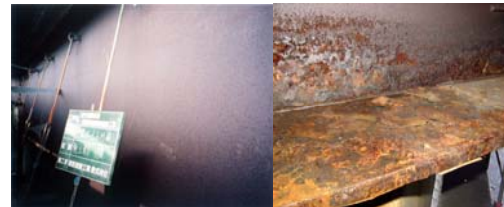
写真-5 補修前の状況

調査対象橋梁は写真-5 に示すように凍結防止剤等により層状剥離さび等が発生していた橋梁を平成 15 年度に補修塗装した橋梁である。なお、塗装仕様を表-3 に示す。

表-3 補修塗装仕様

規格	膜厚(μm)
素地調整	1種	-
下塗り	有機ジンクリッチペイント	75
下塗り	変性エポキシ樹脂塗料下塗	60
下塗り	変性エポキシ樹脂塗料下塗	60
中塗り	ポリウレタン樹脂塗料中塗	30
上塗り	ポリウレタン樹脂塗料上塗	25

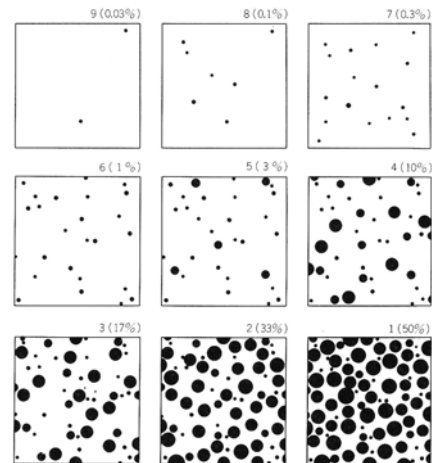
図-6 ASTM/SSPC さび判定標準図⁵⁾

「ASTM/SSPC さび判定標準図」(図-6) と目視対比し、部位毎にさび発生率を求めた。なお、部位毎のさび発生率は、その部位の中で平均的な箇所を判定を行った。

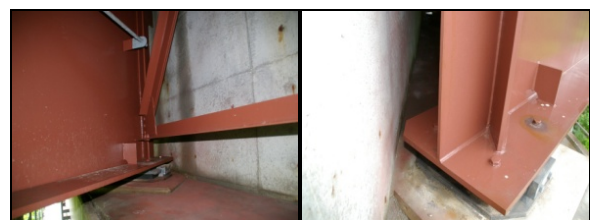
写真-6 補修後の状況(6年経過後)

調査の結果、外観評価は全て「0」であり、さびは認められなかった(写真-6)。

以上のことから、部分塗装の有効性が確認されたが、補修後の時間経過が 6 年程度と短いことから、長期的な効果の検証のため、今後も追跡調査等が必要である。

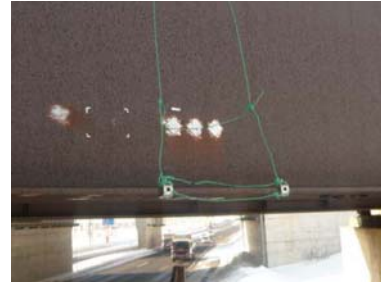
写真-7 ワッペン暴露試験片設置状況

この研究では、ワッペン暴露試験が凍結防止剤の耐候性鋼材に与える影響を的確に評価できるか検討を行うものである。ここで、ワッペン暴露試験とは、小型薄手の試験片を構造部材に直接両面粘着テープで貼付ける簡便な暴露試験方法で、高精度さび除去法をあわせて適用することにより、短期間暴露での比較的少ないレベルの鋼材腐食量を精度良く捉えられるとされているものである。

ワッペン暴露試験片は前述の部位に写真-7 に示すように直接貼り付け、1年、2年、X年後に回収して試験片の腐食量を測定する。その結果について下式⁴⁾を用いて100年後の長期腐食量を予測し、実橋での評価結果と比べて、ワッペン暴露試験の適用性を評価する。

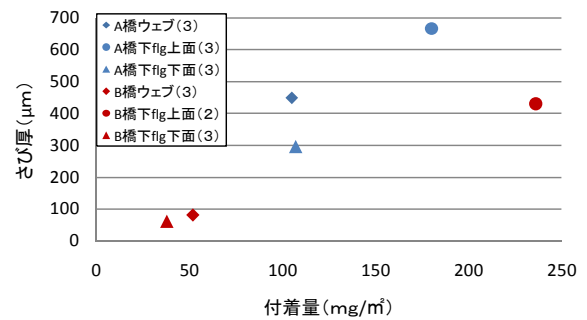
図-7 実橋の付着量とさび厚との関係

ワッペン暴露試験片設置箇所の実橋の付着塩分量とさび厚との関係を図-7に示す。なお、凡例中に示すカッコ書き中の数字は外観評点であり、B橋下フランジ上面のみ2と低くなっている。この図から付着量とさび厚は概ね比例しているが、B橋下フランジ上面のさび厚が小さくなっているのは、さびの脱落が生じた可能性が考えられる。

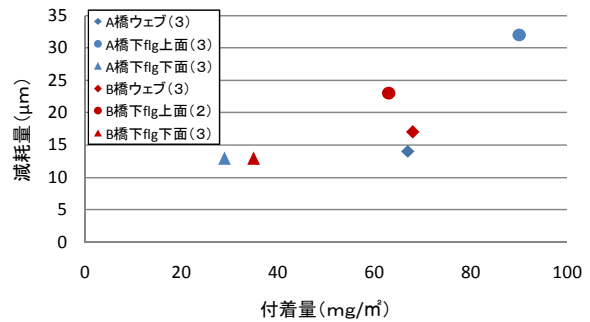
図-8 試験片の付着量と腐食減耗量(2年目)との関係

2年目のワッペン暴露試験片の付着塩分量と腐食減耗量（以下、「減耗量」）との関係を図-8に示す。実橋と同様に付着量と減耗量は概ね比例している。しかし、実橋での外観評価が低いB橋下フランジ上面については付着量、減耗量ともに若干低めになっている。これは、実橋の場合、ウェブに堆積した塩分が結露により流れ、下フランジ上面に蓄積されるが、ワッペン暴露試験片の場合、粘着テープで鋼材面に設置されるため、この蓄積がないことが原因と考えられる。

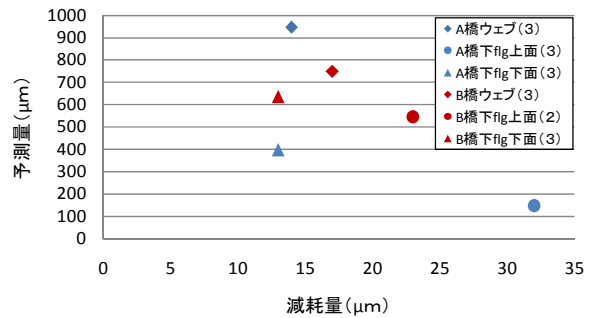
図-9 腐食減耗量(2年目)と予測腐食減耗量との関係

2年目のワッペン暴露試験片の腐食減耗量と100年後の予測腐食減耗量（以下、「予測量」）の関係を図-9に示す。この図から、予測量は2年目の減耗量とは逆比例の傾向にある。例えば、下フランジ上面については2年目の減耗量は比較的大きいが、予測量は小さくなっており、ウェブは逆の傾向を示している。今回の予測は1年、2年と有効データが2点のため、精度に問題があったものと考えられる。従って、X年のデータを使って、ワッペン暴露試験の適用性についてさらに検証していく必要がある。

以上のことから、2年目のワッペン暴露試験片の塩分付着量と腐食減耗量との関係は実橋と同様であり、一定の適用性があると考えられる。しかし、100年後の予測腐食減耗量は実橋と同様の傾向とはならなかった。今回はデータが2カ年のため、精度に問題があったものと考えられる。従って、追跡調査により更なる検証が必要である。
