一般研究 35 北海道における農業水利施設整備の魚類生息環境改善効果に関する研究

担当チーム：水利基盤チーム

この研究では、農業水利施設の設計において魚類の生息・遡上に配慮した事例の機能の検証と機能向上のための改善策の検討を行った。

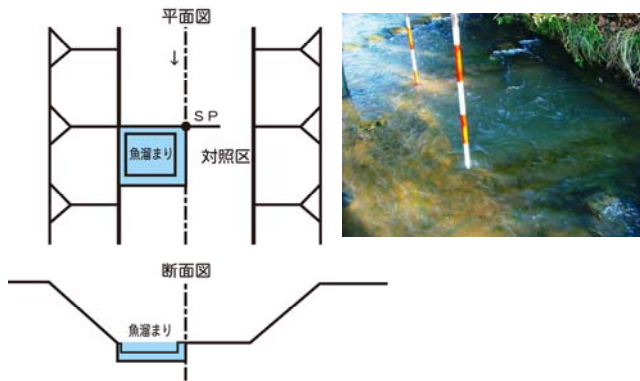
図-1 魚溜まり工

- ①階段式落差工および水叩き段落式落差工（写真－1）で魚類の遡上の可否を把握する。
- ②河床部に設置されている魚溜まり工（図－1）の効果を把握する。なお、魚溜まり工は、魚の休憩場所として排水路中流域付近の河床部に左右千鳥で計 11 箇所が設置されている。

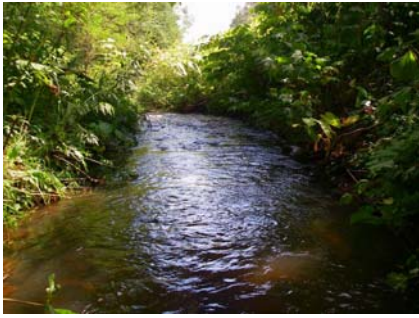
図-3 st.2 調査地点の現在の状況

st.2調査地点の現況を図-1に示す。排水路の法勾配が1:1.5、施工時の河床幅は8mであり、連結ブロックによる護岸工が河岸部だけに施工されている。現在は、図-3(右)に示すように土砂が堆積し、川幅は施工時の半分程度になっている。河床材料は砂礫が主である。流

況は、瀬や淵が顕著にみられ、特に落差工下流では淵が形成されている。平均水深は30cm程度で水温は夏期でも12°C程度と低い。河畔林は左右岸にハンノキ、ヤナギなどの樹木が見られ、林床はオオイトドリやササなどが繁茂している。

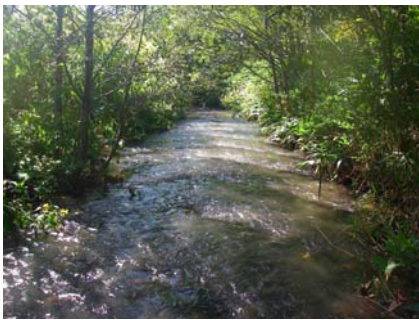
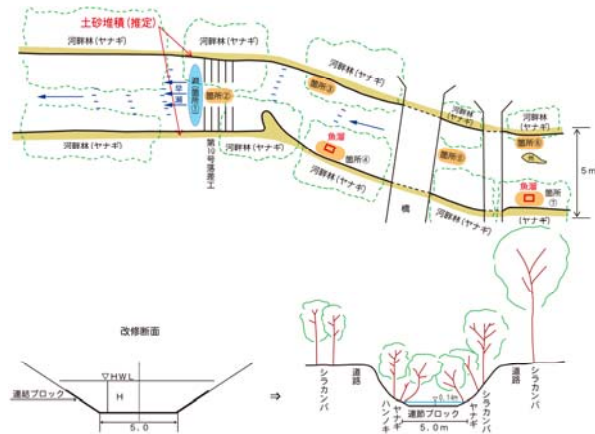
図-4 st.3 調査地点の現在の状況

st.3調査地点(図-4)では、河床幅は5m、法勾配が1:1.5で、連結ブロックによる護岸工が三面装工で施工されている。現在は、水際に若干の土砂が堆積している。河床は、水際に細礫が多く、中心部は連結ブロックが露出している部分が多い。流況は早瀬が多く見られるが、落差工下流では淵が形成されている。平均水深は20cm程度で、水温は夏期でも11°C程度と低い。河畔林は左右岸にハンノキ・ヤナギ・シラカバなどの樹木が見られ、林床はオオハンゴウソウやササなどが繁茂している。

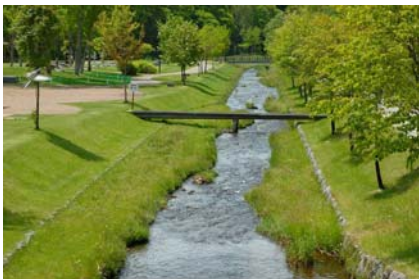
図-5 st.5 調査地点の現在の状況

st.5調査地点(図-5)では、周辺が公園として整備されている。排水路護岸は、河岸部には魚類等の生息空間の創出を目的とした環境ブロックが、また河床部には割石が設置されており、一部では施工時に置石を点在させていた。河床幅は5mで施工されたが、現在は水際に土砂が堆積し、クレソンなどが繁茂している。河床材料は砂礫が多く、置石は当初に比べて減少しているようである。流況は、瀬や淵が顕著に見られ、特に落差工や帯工下流では淵が形成されている。平均水深は20cm程度で、水温は夏期でも11°Cと低い。河畔林は左右岸にカエデが植樹され、法面とステップ部は芝類が繁茂しており、定期的に刈取りが行われている。

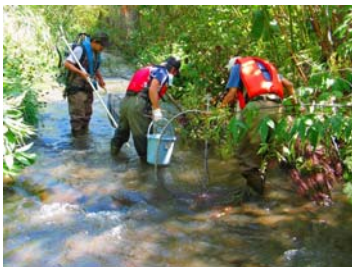
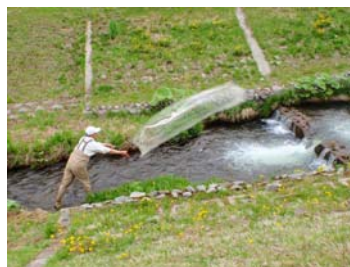
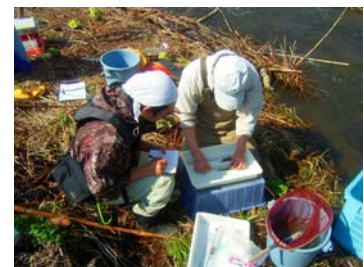
写真－2 採捕調査の状況

魚類の採捕方法は、「平成 18 年度版 河川水辺の国勢調査 基本調査マニュアル〔河川版〕」（国土交通省河川局河川環境課監修）²⁾ に準拠した。すなわち、各地点において河岸部（左岸・右岸）や流心などに調査箇所を選定して、電気ショッカー・タモ網・投網を用いて魚類の採捕を行った（写真－2）。

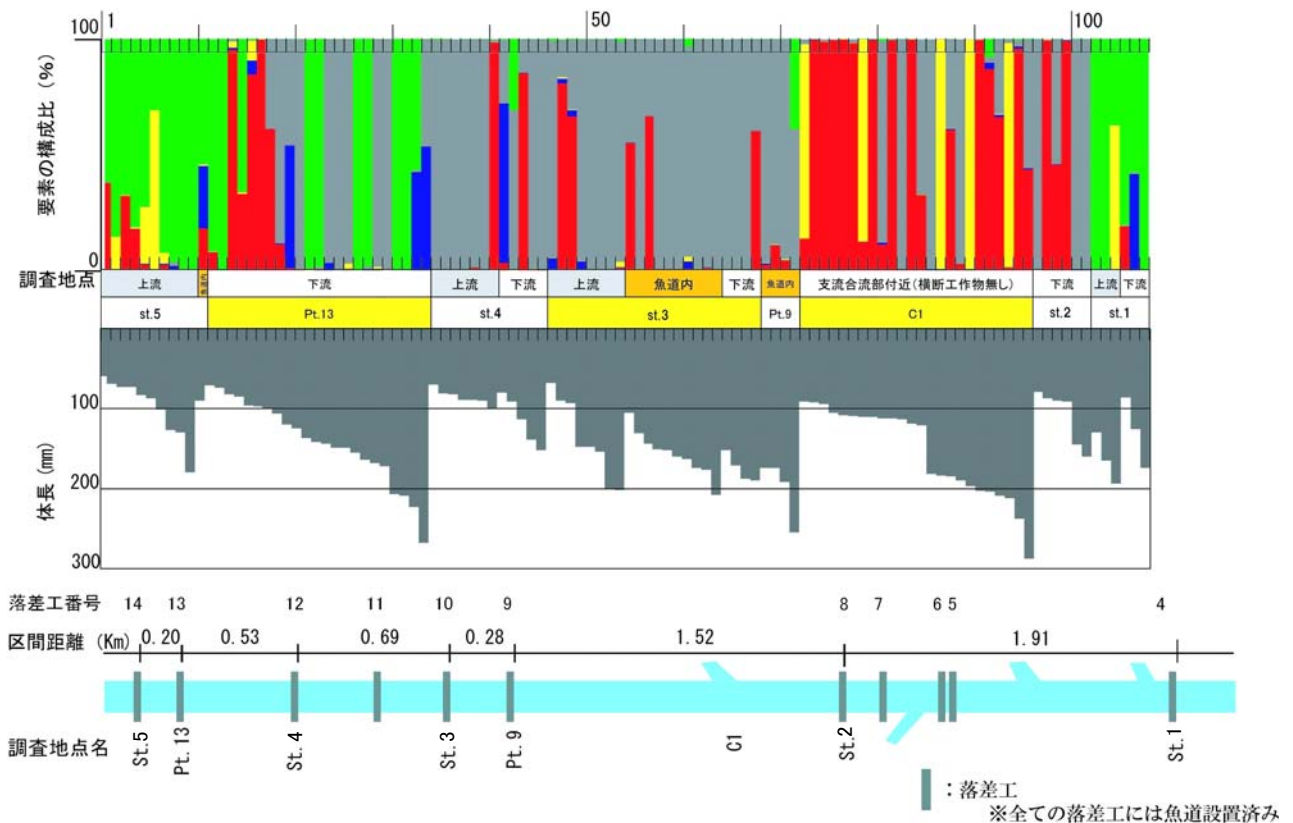
図-9 横断工作物の分布とエゾイワナの遺伝的要素の関係³⁾

遺伝情報解析用プログラム「Structure」による解析の結果を図-9に示す。

帯グラフ中の縦棒1本は1個体をあらわし、色ごとに異なる遺伝的要素を示す。5つの要素ともに調査区間全域に分布しているが、その構成比は地点ごとに異なっている。また、遺伝情報解析用プログラム「AFLP-SURV」による個体間遺伝的距離を無根の系統樹で表した図-10からは、3つの小グループが見られた。

グループAの個体は、Pt.13～st.1の区間に多く、相互の遺伝的な距離が短く、位置関係も地理的關係を反映せず、この区間においては遺伝的な交流ができていたと考えられた。グループAの個体が平成21年度の調査では最上流地点には生息していなかったため、平成22年度に生息・移動状況等の再確認を行ったところ、st.4でマーキングした個体がst.5、st.6で再捕獲されたことや、st.5～Pt.13の区間の餌密度が他に比べて少ないわけではなかったことから、Aグループが平成21年度に最上流地点に生息していなかった原因は現在のところ明らかではない。

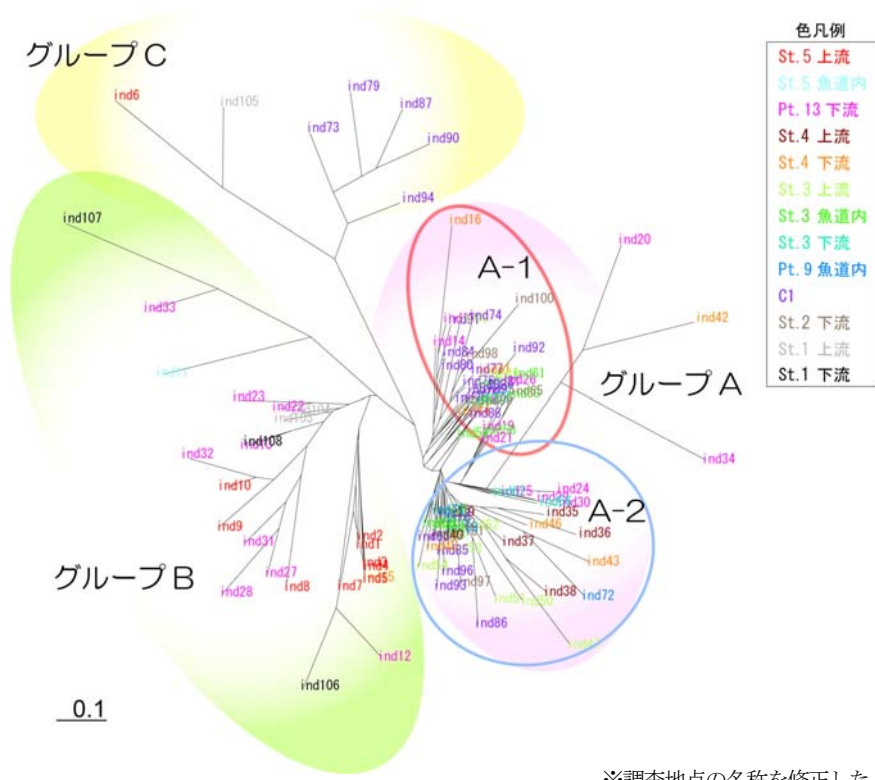
図-10 エゾイワナの個体間遺伝的距離に見られる集団内小グループ³⁾

グループBは、地理的な関係や個体の採取場所などからst.5に起源をもつ集団であること、グループCは流入支川などを起源にもつ集団であることが推定された。

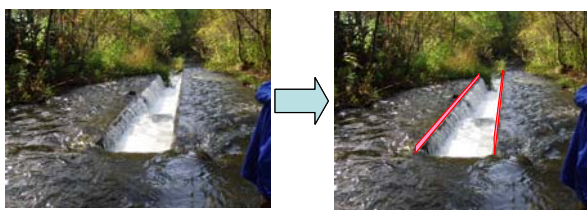
図-11 排水路落差工での改善策

調査の結果、排水路では遊泳魚の移動は阻害していないと考えられた。しかし、水叩き段落式落差工の魚道において、側壁側からも河川水が流入し幅員が狭い魚道内に流水が集中しプール部の流れが不安定になっている状況が観察された。この問題点の対策として側壁を嵩上げすることにより側壁側から河川水が流入しない構造にする工夫が考えられる(図-11)。
