グラウンドアンカーの効率的な維持管理手法に関する研究

担当チーム: 地質・地盤研究グループ 施工技術チーム

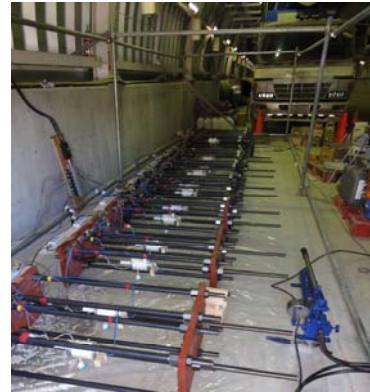
写真-1 腐食試験体作製状況

具体的には、 $\phi=32\text{ mm}$ (B種1号, 耐力: $1,076\text{ N/mm}^2$, 引張強さ: $1,219\text{ N/mm}^2$) のPC鋼棒に 388.2 kN (極限引張力の 0.6 倍) の引張力を油圧ジャッキでかけた状態でナットにより固定器具に固定したうえで腐食させた (写真-1) (図-1)。

腐食方法は、平成14年～17年度に土木研究所で実施した「アースアンカーの健全性診断・補強方法に関する研究」による腐食方法と同じ方法とした。ポリカーボネイト性の容器に 90°C の $20\text{wt}\%$ 硝酸アンモニウム溶液を入れ、PC鋼棒の中心 150 mm の箇所を溶液に浸すことで急速に腐食させた。PC鋼棒を溶液に浸す時間等を変えて計14本のPC鋼棒腐食試験体 (以下、「試験体」という。) と破断するまで腐食させた1本のPC鋼棒腐食試験体 (以下、「破断試験体」という。) を作製した。

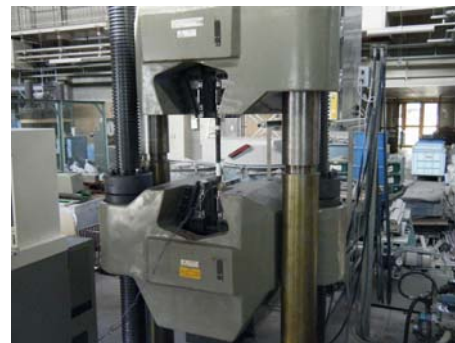
写真-2 引張り試験状況

また、腐食したアンカーの強度を定量的に示すことを目的に、試験体の引張り試験を実施した (写真-2)。引張り試験は、万能試験機を用いて行った。引張速度は、JIS G 3109 に定められている規定速度範囲内 (約 $5\text{ N/(mm}^2 \cdot \text{sec)}$) で破断に至るまで試験体に引張力を加えた。

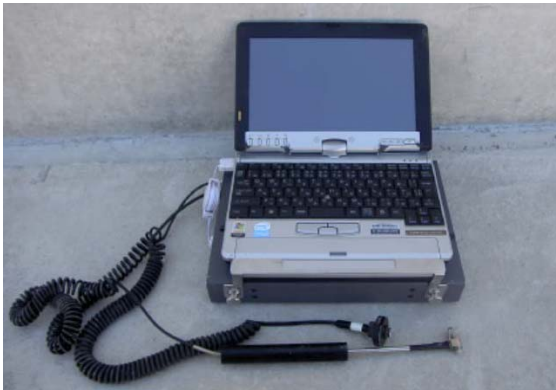
写真-3 測定装置

さらに、腐食進行中のアンカーの腐食の度合いを定量的に示すことを目的に、試験体の弾性波速度および断面欠損率の計測を実施した。弾性波速度は、測定装置（写真-3）を用いて、引張り試験前の試験体を伝わるP波速度の測定を実施した。また、断面欠損率は、引張り試験後のPC鋼棒の破断面から画像解析により抽出した。具体的には、引張り試験後のPC鋼棒の破断面画像をデジタルカメラで撮影し（写真-4）、腐食による断面欠損箇所（写真の黒色部）と引張り荷重による破断箇所（写真の灰色部）の面積比率をピクセル数から算出することで抽出した。

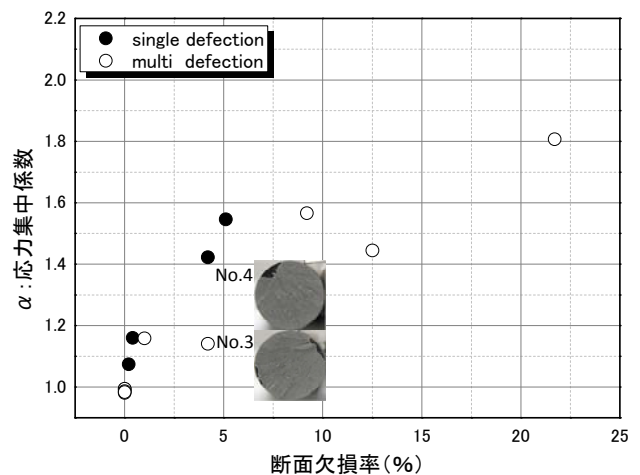
図-5は、断面欠損率と応力集中係数 α の関係を示したものである。本実験の腐食程度では、腐食断面欠損率が大きいほど、応力集中係数が高くなる傾向を示している。また、断面欠損が1カ所で生じている試験体は複数カ所で生じている試験体に比べて、応力集中係数が高くなる傾向を示す。これは、内部応力が局所化することで大きな応力集中が起きるためだと考えられる。ただし、試験体の数が少なく、これらの現象の解明については今後の課題である。

図-5 断面欠損率と最大引張荷重の関係

最大引張荷重の低下が断面欠損率の低下に比べて大きいのは、応力集中が原因であると考えられる。そこで、応力集中の程度を示す応力集中係数 α を以下の式により求めた。

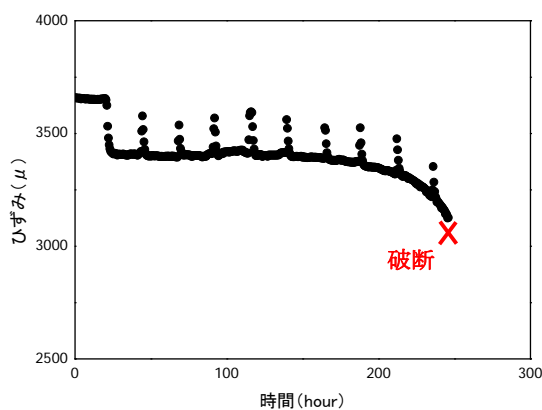
図-6 破断試験体のひずみの変化

また、**図-6**は破断試験体の腐食促進開始時点から破断に至るまでのPC鋼棒のひずみの変化を示したものである。ひずみの値は、鋼棒の表・裏に張ったひずみゲージの値の平均を示す。ひずみが周期的に変化するの、主にヒーター等による温度変化の影響だと考える。全体的な傾向としては、腐食促進時間が経過するに従いひずみは減少する(PC鋼棒にかけた緊張力が除荷される)傾向が確認できる。また、破断にいたる直前にひずみの減少速度が速くなる傾向が確認できる。ひずみの変化等から遅れ破壊による破断の予兆を検知するためにも、モニタリング技術の開発についても今後の課題である。
