道路案内標識の着氷雪対策に関する研究

担当チーム：雪氷チーム

MEASURES FOR CONTROLLING SNOW AND ICE ACCRETION ON ROAD SIGNS

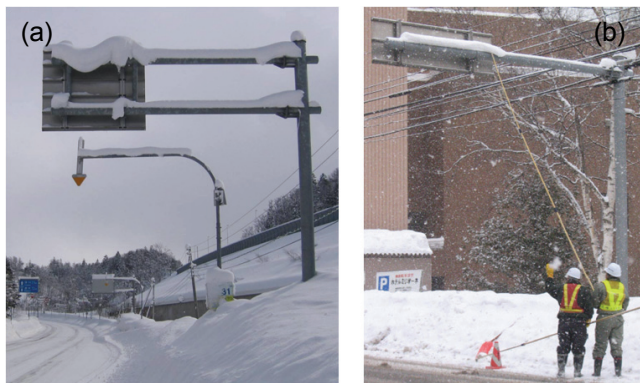
図－1 着雪事例(a)と雪落とし作業(b)の例

大型の道路案内標識の裏面梁材に積もった冠雪や付着した着雪（図－1 a）の落下は、通行車両の破損や視界遮断による事故を誘発する危険性がある¹⁾。道路案内標識の着雪対策として、北海道では主に人力による雪落とし作業が実施されている（図－1 b）。しかし、この作業には手間と費用がかかる上、道路上の作業のため作業員と通行車両の安全確保が必要とされる。そのため、雪落とし作業の軽減や効率化が求められている。

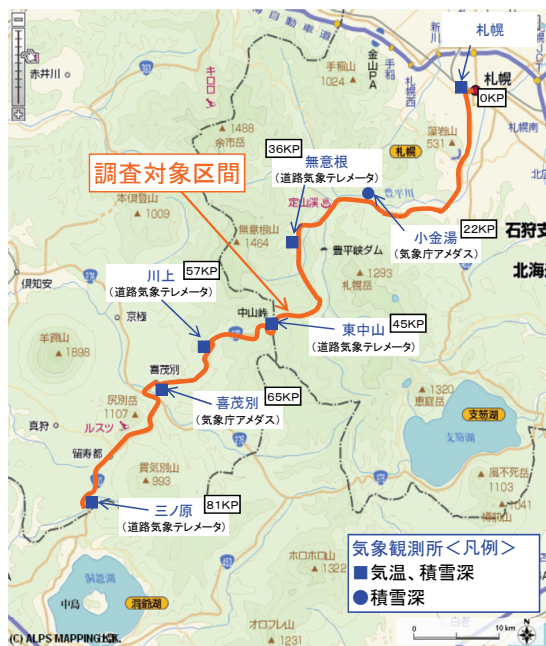
調査は、一般国道 230 号の札幌から留寿都村までの約 83km 区間を対象に行った(図-8)。この区間は、札幌の市街地、定山溪付近の山間部、標高 835m の中山峠など土地利用形態や地理的特徴、気候状況に関して変化のある地域である。

雪落し作業が行われた日の気象状況を把握するため、調査対象区間に位置する気象庁の札幌管区気象台とアメダスの喜茂別と小金湯、北海道開発局道路気象テレメータの無意根、東中山、川上、三ノ原の 7 箇所(図-8)における気温、積雪深、風速の観測値(ただし、アメダス小金湯は積雪深のみ)を用いた。日降雪強度は、積雪深の日別値の前日との差とした。

図-8 調査対象区間と気象観測所の位置

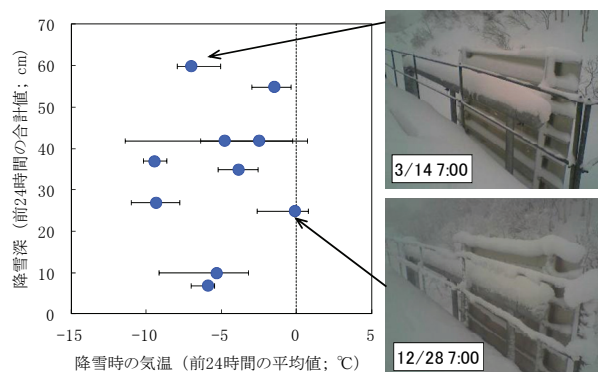
図-11は、着雪が確認された前24時間の降雪時の平均気温と降雪深の関係である。この図より、ほとんどの着雪事例が、気温0℃以下の乾いた雪により発生した。カメラ画像により着雪状況を確認すると、最も気温の高い12月28日の事例では、足場の手摺や標識板などの幅の狭い箇所にも雪が積もっており、着雪の形状は対象物の幅を超えて張り出して

いる。また気温が低い3月14日の事例でも着雪がみられるが、対象物の幅は超えていない。一般的に着雪は、前者の事例のように、気温0℃付近の降雪において顕著に発達するが⁹⁾、今回の観測のように、直径が約22cmと幅のある梁材には気温0℃以下の乾き雪でも着雪が発達することが確認された。

図-11 着雪前24時間の降雪時の平均気温と降雪深の関係及び顕著事例の画像。図中●は平均気温、横棒は最高及び最低気温。

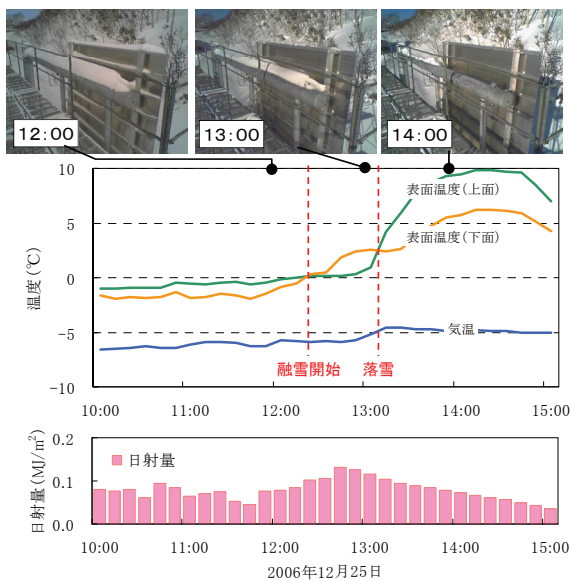
一方、この観測期間における落雪のほとんどは着雪が融けている最中に発生した。一例として、図-13に、2006年12月25日における落雪時の気温、日射量、標識の表面温度の推移およびカメラ画像を示す。気温と表面温度の推移に着目すると気温は-5℃

図-13 落雪時の温度推移と着雪状況の例

以下だが、日射の影響により表面温度は 0°C 以上となっている。特に 12 時頃からは、着雪が載っている梁材上部の表面温度はほぼ 0°C 一定で推移する一方で、下部の表面温度は上昇を続け、上下の表面温度の差が大きくなる。このとき着雪の底面で融雪が起きたと考えられ、カメラ画像では冠雪が画面奥側へ移動している。13 時をすぎると、上部の表面温度が下部の表面温度より高くなり、冠雪はこの直前に落下した。

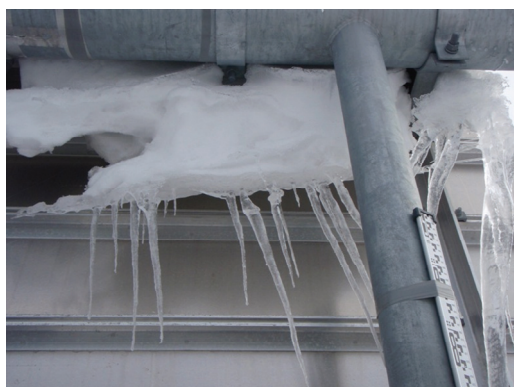
図-14 つららの形成事例

上記事例のように、融雪によって着雪が落下するのは、梁材の温度が 0°C 以上となると考えられる。ただし、この梁材の表面温度が 0°C 以上となっても着雪が落下しない場合、融けた雪の再凍結によって氷板やつららを形成する場合はみられた (図-14)。氷板やつららが落下した場合、通行車両の破損が懸念される (2.2.2 節参照)。よって、着雪が発生

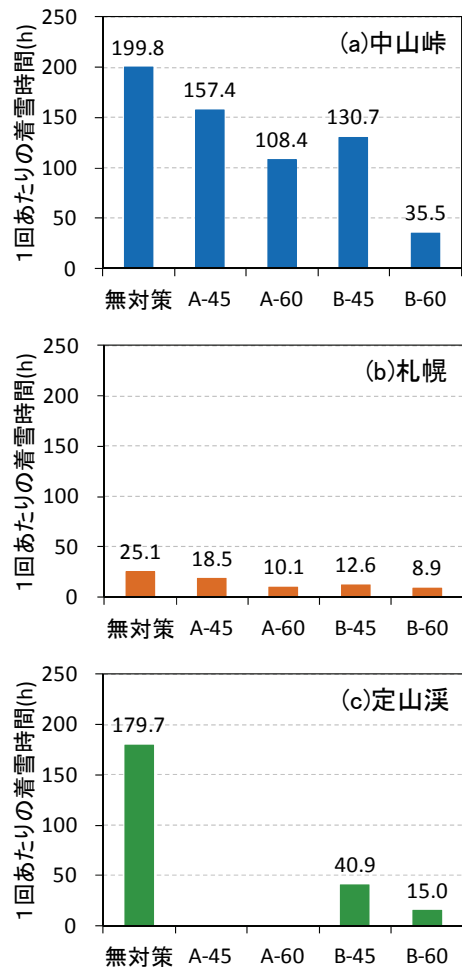
着雪時間 (図-17) を着雪が発生した回数 (図省略) で除した値を、着雪の 1 事例あたりの平均着雪時間と考え、図-19 に示すとおりとなった。着

図-19 着雪 1 事例あたりの平均時間

雪 1 事例あたりの平均時間について、中山峠（図-19a）では、無対策梁材の 199.8 時間に比べて、各対策工とも着雪時間が短く、特に B-60 は 35.5 時間と大幅に減少した。札幌（図-19b）では、無対策梁材の 1 事例あたりの着雪時間が 25.1 時間であるのに対し、A-60 で 10.1 時間、最も着雪時間が短い B-60 で 8.9 時間となった。このように、対策工により、着雪してから半日程度で落雪すると考えられるが、A-45 は対策工の中では最も 1 事例あたりの着雪時間が長く 18.5 時間であった。さらに、定山溪（図-19c）では、無対策梁材の 179.7 時間に対し、B-45 で 40.9 時間、B-60 で 15.0 時間と、対策工により 1 事例あたりの平均の着雪時間を短くすることができると考えられる。
