## 震災被害軽減に資する舗装技術に関する研究

担当チーム：道路技術研究グループ（舗装）

## STUDY ON PAVEMENT TECHNOLOGY TO REDUCE THE DAMAGE OF EARTHQUAKE

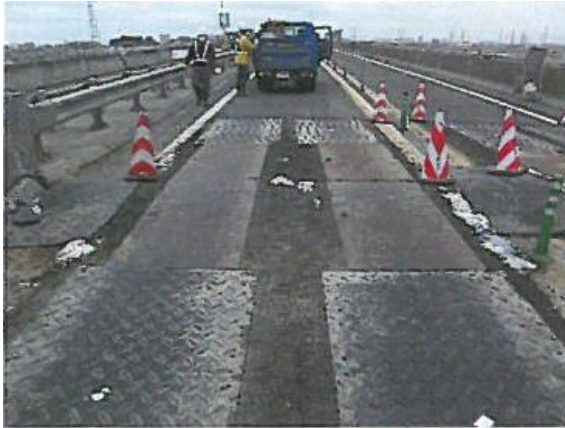
- ・段差摺り付けに業者がストックしている砂や砕石などを詰めた土のうあるいは袋詰め常温混合物(発注者が道路の維持でストックしていたもの)を使用
- ・段差修正に敷き均した砕石の上に発注者が準備した鉄板を設置(図-12 参照)
- ・材料承認されていない路盤材、再生アスファルト混合物を発注者の承認を得て使用

図-12 敷き鉄板による段差修正

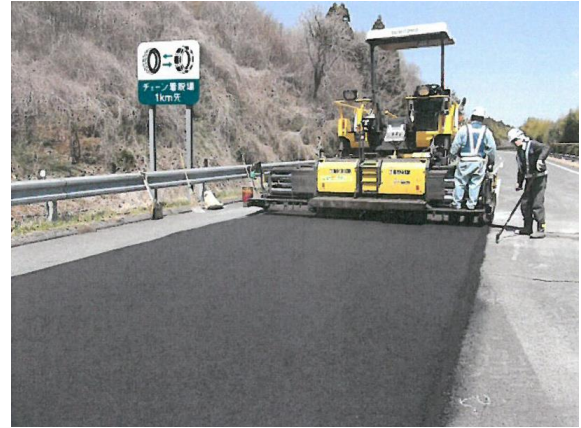
図-13 一般的な混合物によるオーバーレイ

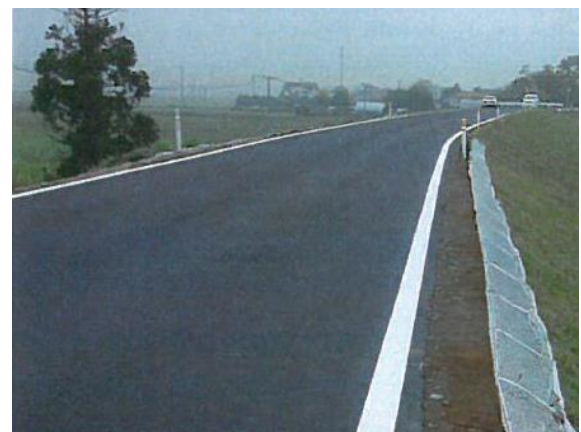
- ・発注者仕様のアスファルト混合物による打ち換え(図-14参照)
- ・コンクリート舗装版の下で空洞が発生した箇所ではアーモルタル注入
- ・従前の舗装構成での現状復旧が原則であるが、一部で路盤改良を請負者から提案・採用

図-14 打ち換えが完了した道路

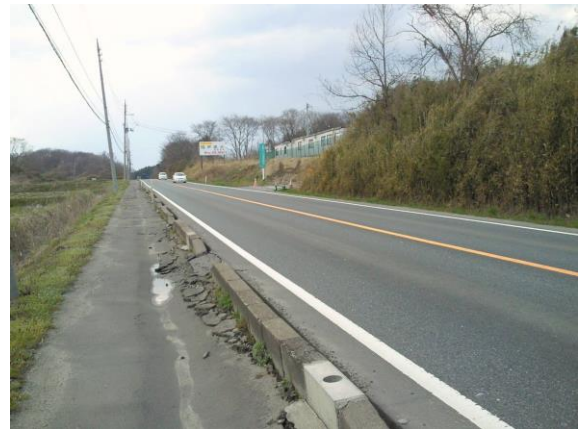
舗装構造の違いにより舗装の破損の程度が異なる事例は、今回のヒアリング調査で1件のみ得た。図-15は、宮城県の県道3号塩釜吉岡線の路面状況を震災後1ヶ月以内に撮影したものである。図の破線より上側の路面ではひび割れやうねり等の破損が発生している。破損が生じていない下側の路面では東日本大震災が発生する前の平成21年度に修繕工事が行われている。図-16にその修繕断面図を示す。本工事で採用された路上再生セメント・アスファルト乳剤（CAE）安定処理路盤工法は、アスファルト乳剤を使用することによりセメント安定処理と比較してたわみ性に優れるという性質を有しており、被害の軽減に寄与したと考えられる。図-17は同修繕箇所の車道部と未処理の歩道部の状況を示している。歩道部のみ舗装の沈下が生じているが、車道部は健全な状態を維持していることが分かる。

図-18 歩道部と車道部の損傷状況（県道3号）

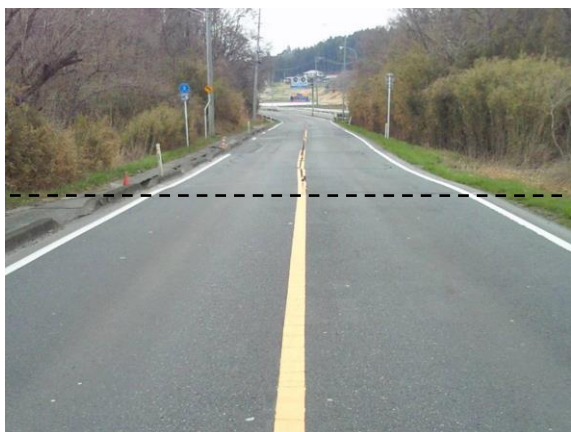
図-16 県道3号塩釜吉岡線の路面状況

震災の被害を軽減する舗装構造については、路上再生CAE安定処理工法で修繕された路線において、隣接する従来の舗装構造の路線よりも被害が小さいことが今回の調査で明らかとなった。破損箇所の補修が完了しているため、破損状況の相違が舗装構造もしくは供用年数の違いによるものか検証することは困難であるが、震災被害を予防する舗装技術として期待できる。
