トンネル内舗装のすべり対策に関する研究

担当チーム：寒地道路保全チーム

キーワード：トンネル内舗装、コンクリート舗装、すべり対策、実態調査、明色混合物、骨材露出工法

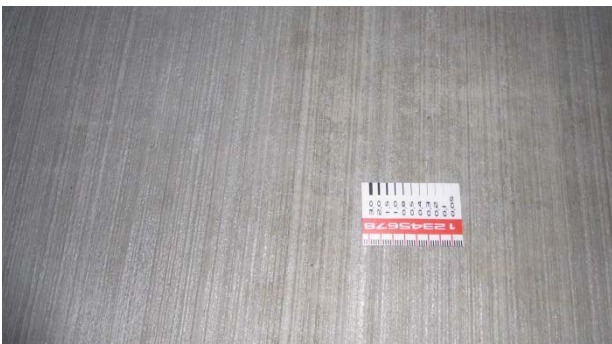
写真-1 施工直後のコンクリート舗装のほうき目仕上げ

トンネル内コンクリート舗装の表面は粗面化によるすべり防止を主な目的としてほうき目仕上げが実施される(写真-1)。しかしながら、ほうき目部はコンクリート表面のモルタルの凹凸で構成されるため耐摩耗性は低く、供用に伴いタイヤによるすり磨き等により消失していく。その結果、供用に伴い光沢を帯びたすべりやすい路面が形成される場合がある(写真-2)。また、特に積雪寒冷地においては、チェーン装着タイヤによる摩耗や除雪車の刃により表面が削られすべりやすい路面となる場合もみられる(写真-3)。

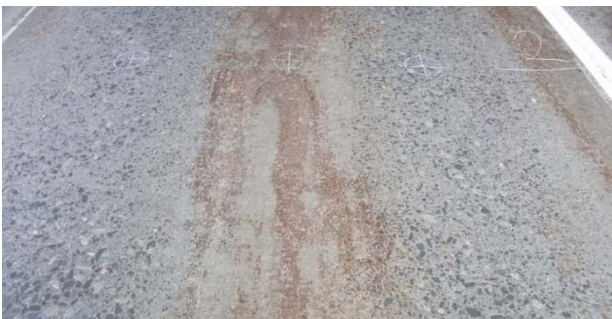
写真-3 除雪車の刃により表面が削られた路面

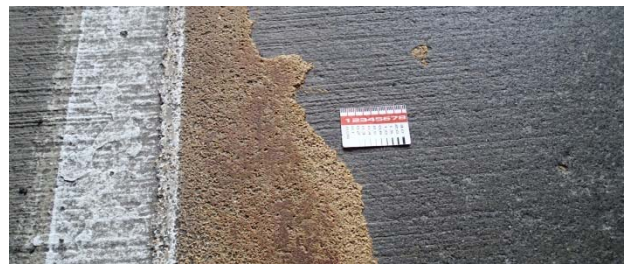
補修工法のうち、グルーピング工法、グルーピングウレタン工法、ニート工法は主にすべり対策として用いられる工法である。ニート工法による対策箇所は、コンクリート舗装との付着の悪化や除雪車による削り取りにより、剥がれもみられ、特に積雪寒冷地においては、効果の持続性には問題があると思われる（写真-4）。

写真-4 ニート工法の剥がれ

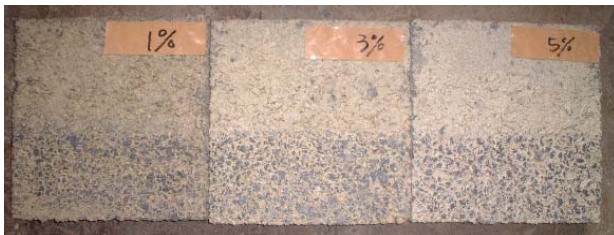
添加量3%および添加量5%の供試体を作成した試験を実施した。写真-5に測定に使用した供試体を示す。供試体は、ホイールトラッキング試験に用いるものである。各供試体の上部が汚れの再現前、下部が汚れの再現後である。図-5に顔料の添加量および汚れによる照度換算係数の変化を示す。図中の値は、上部および下部をそれぞれ10回測定した平均値で示している。なお、表層の汚れはブラスト処理により再現した。

* 上部：汚れの再現前 下部：汚れの再現後
写真-5 測定に使用した供試体

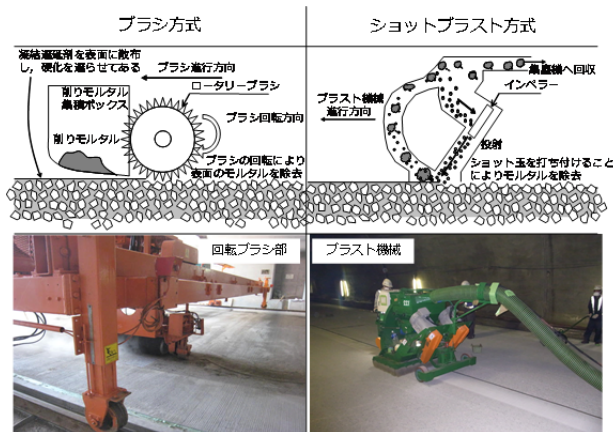
ブラシ方式は、コンクリート版の打設時に表面に凝結遅延剤を散布し、表面モルタルが未硬化時に回転ブラシなどでモルタル分を除去するものである。

球) をコンクリート表面が完全に硬化する前に打ち付け、除去したモルタルとともに吸引回収する方法である。

図-7 ブラシ方式とショットブラスト方式

ブラシ方式は施工機械の構造上、センターラインを挟んで横断勾配が変化する場合などに対応が困難であり、また、ブラシ施工中の粉じん発生が課題であるが、ショットブラスト方式は、小型ブラスト機械で施工するため横断勾配が変化する場合も対応が可能であり、また、除去したモルタル分は集塵機へ吸引回収する方式であり作業粉じんの発生は問題とならない等のメリットがある。

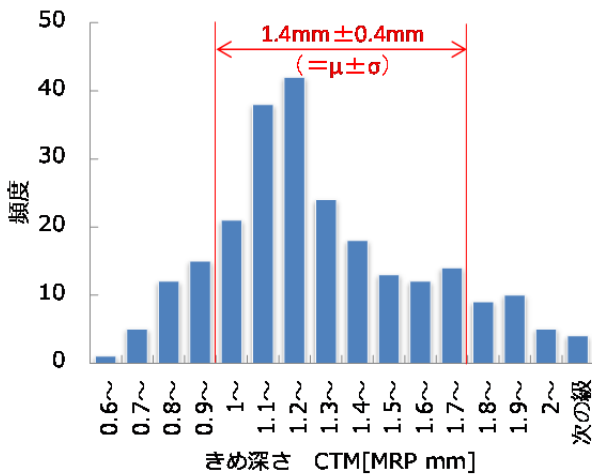
それぞれの試験機の測定値は、ヒストグラム(図-21, 22)よりばらつきはあるものの概ね正規分布しているといえる。そのため、 1.4mm を中心に $\pm 0.4\text{mm}$ ($= \mu \pm \sigma$)の間に、多くの値(約70%)が分布しているといえる。個別箇所での測定においては $1.4\text{mm} \pm 0.4\text{mm}$ を超過する箇所もあることが想定されるが、骨材露出区間の平均値で管理すれば、それを超過することはないと考える。また、超過した場合は相当

図-21 CTM の MPD ヒストグラム

表面の仕上りが悪いともいえる。よって、出来形管理値は、試験施工の実績値の分析結果から CTM もしくは MRP による平均プロファイル深さ (MPD) の測定値の平均値が 1.4mm±0.4mm を満足することとするのが適切と考える。

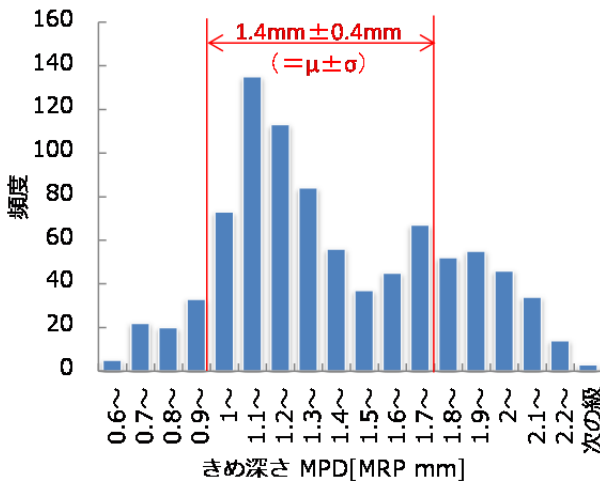
図-22 MRP の MPD ヒストグラム

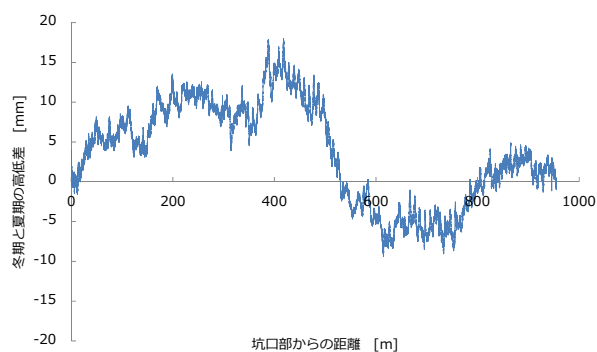
そのため、凍上の実態を調査するため、凍上が発生しているかどうかの調査を行った。調査方法はMRPによる路面の縦断プロファイル測定を冬期と夏期に実施し、その比較から凍上量の測定を行った。また、凍上に起因する可能性があるトンネル内舗装の破損形態の観測を行った。図-25、図-26に凍上影響確認のために行ったMRPによる冬期と夏期の路面高さ及びラフネス指数の変化を示す。トンネル延長は約950mである。

調査を行ったトンネルにおいては、大きな路面高さの変化やラフネス指数の変化は見られず、凍上の発生は確認されなかった。積雪寒冷地における舗装は20年確率の凍上量の70%を凍結抑制層で置換えを行っているため、長期的に観測しなければ凍上の影響を直接観測するのは困難といえる。

図-25 冬期と夏期の路面高さの変化
