基盤 47 農業水利施設における魚類の生息環境に関する研究

担当チーム：水利基盤チーム

STUDY ON FISH HABITATS IN AGRICULTURAL IRRIGATION FACILITIES

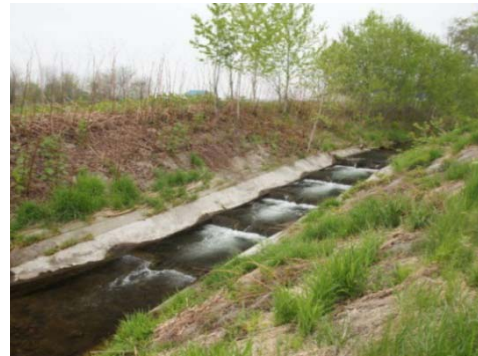
写真-1 A排水路における階段型落差工の外観

段型落差工と7箇所の魚溜工が整備されている。ただし、段落型落差工が排水路の中流域と上流域に設置されている。農業用排水路として整備後、約10年が経過している。写真-1にA排水路における階段型落差工の外観を示す。

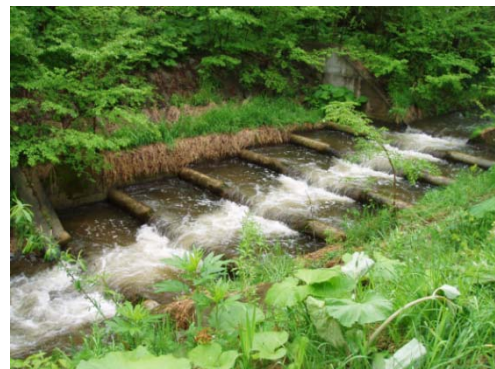
写真-2 B排水路における階段型落差工の外観

B排水路の位置および調査位置の概要を図-8に示す。B排水路は、オホーツク海に注ぐb川河口から約40km上流に位置する支流である。昭和50年代に総延長約6kmの区間が農業用排水路として整備された。その後、排水機能低下に伴う改修事業に合わせて、既設の段落型落差工28箇所が、サケ・マス類の遡上行動に配慮した階段型落差工に改修・整備された。また、排水路整備区間の下流端および上流端には、水路内土砂を堆積させる幅広水路工(沈砂池)が整備された。施設の改修・整備後、供用を開始してから約8年が経過している。写真-2にB排水路における階段型落差工の外観を示す。

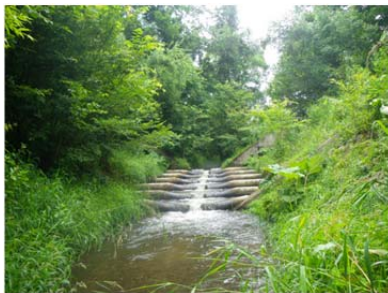
図-10 St. 3 地点水路部の夏期の外観、植生環境および水路断面

St.3 地点水路部の夏期の外観、植生環境および水路断面をそれぞれ図-10(a)～(c)に示す。水路法面にはクサヨシやオオイタドリが繁茂する。排水路の法面勾配が 1:1.5、施工時の河床幅は 2m であり、連結ブロックによる 3 面護岸工が施工されている。現況では河床部に砂の堆積がみられる。流況は瀬が主であり淵はほとんどみられない。水深は概ね 25cm 程度であり、夏期の平均水温は約 16℃である。

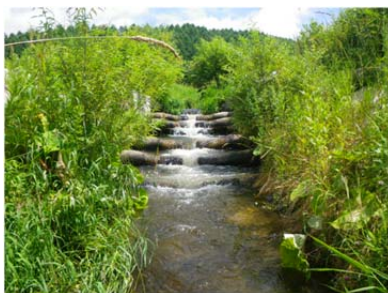
図-11 St. 5 地点水路部の夏期の外観、植生環境および水路断面

St.5 地点水路部の夏期の外観、植生環境および水路断面をそれぞれ図-11(a)～(c)に示す。水路法面にはクサヨシが繁茂する。排水路の法面勾配が 1:1.5、施工時の河床幅は 2m であり、連結ブロックによる 3 面護岸工が施工されている。現況では河床部に砂礫が堆積している。流況は瀬が主であり淵はほとんどみられない。水深は概ね 25cm 程度で、夏期の平

均水温は約 15℃である。

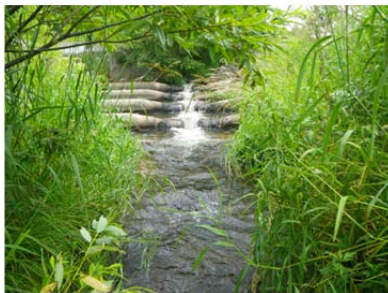
図-12 St. 7 地点水路部の夏期の外観、植生環境および水路断面

St.7 地点水路部の夏期の外観、植生環境および水路断面をそれぞれ図-12(a)～(c)に示す。夏期にはクサヨシが繁茂する。排水路の法面勾配が 1:1.5、施工時の河床幅は 2.0m であり、連結ブロックによる 3 面護岸工が施工されている。現況では河床部に砂礫が堆積している。流況は瀬が主であり淵はほとんどみられない。水深は概ね 30cm 程度で、夏期の平均水温は約 17℃である。

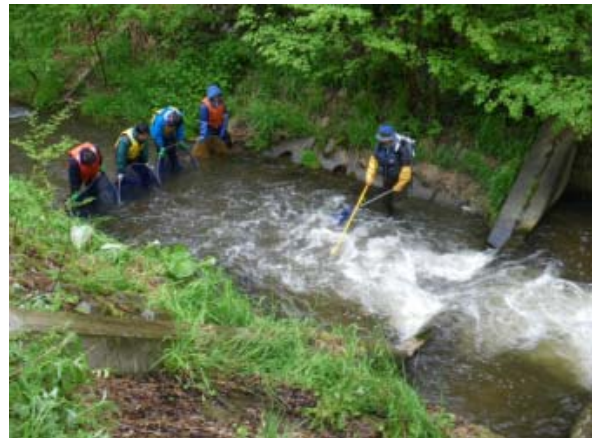
写真-3 採捕調査の様子

採捕調査の方法は、国土交通省河川局河川環境課²⁾に準拠して、電気ショッカー、タモ網およびサデ網を用いて実施した(写真-3)。採捕した魚類は魚種の同定後、魚種毎に個体数と体長を記録した。また、採捕した魚類の頭部に、標識としてイラストマー蛍光タグ(シリコン主体の色素)を注入して(写真-4)放流した。このマーキングされた魚類をその後の調査で再度捕獲できれば、魚類の移動範囲を確認することができる。このマーキングを行う調査を 2012 年の採捕調査に合わせて実施した。

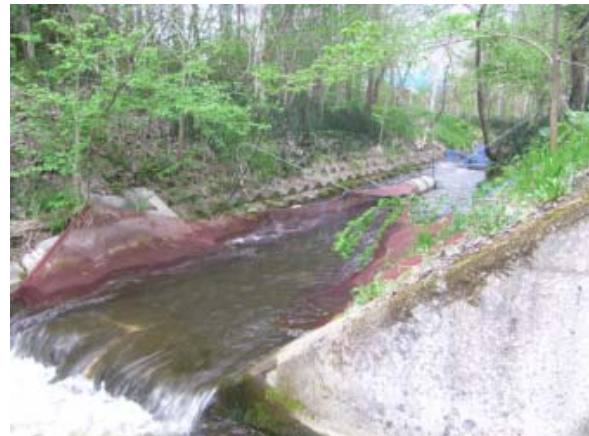
写真-5 トラップ調査の様子

トラップ調査は、写真-5 に示すように階段型落差工の最上段上流部に網を張り、上流から下流側へ移動する魚類は入れず、階段型落差工を遡上してきた魚類のみを、一度入れれば抜け出せない構造をもつ仕掛け(トラップ)に導いて採捕する方法である。こうした状態で 24 時間放置後、トラップにかかった魚

類を採捕して魚種の同定後、魚種毎に個体数と体長を記録した。
