# 河道内における移動阻害要因が魚類に及ぼす影響の評価に関する研究

研究予算：運営費交付金  
研究期間：平 22～平 25  
担当チーム：河川生態チーム  
研究担当者：萱場祐一、村岡敬子、  
中西哲

キーワード：低落差構造物、移動環境、底生魚、床固

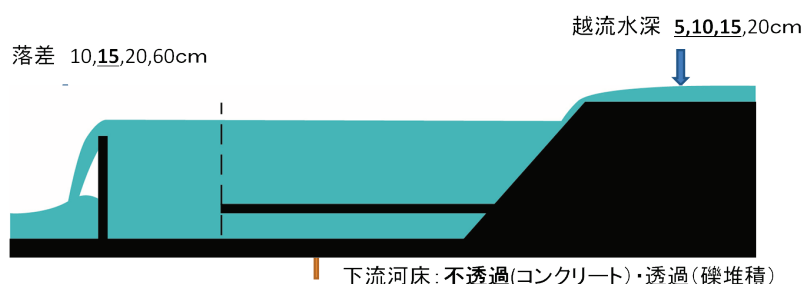
図-1 模型概要

土木研究所内の屋外実験水路に、河道横断工作物の二次元模型（幅 40cm）を製作し、水面落下部周辺におけるイワナ・アユおよびカジカの遊泳行動を高

速ビデオカメラを用いて観察した。各年度の実験ケースを表-1 に示す。流況は、高速ビデオカメラを映像を用いた二次元 PIV 解析により得た。

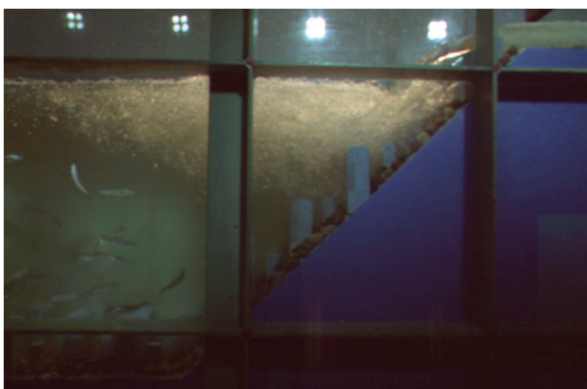
図-9 カジカを移動可能とするための粗度配列例 (落差 15cm)

を設置するとともに高さ 10cm の小規模な粗度を密度高く配することで改善され、カジカの移動を可能とすることができた (図-9)。また、過年度の実験結果の分析により、粗度の配置は複数列あった方が粗度背後を利用しやすいことがわかった (図-10)。実際の現場では階段式魚道も含め、多くの河道横断工作物には粗度が配置されておらず、カジカ等底生魚の移動環境の改善策について検討することが必要であることが示唆された。

込み後構造物に沿って生じる流れの速い領域の2つの領域が確認された。このうち、②の流れは構造物の下流側が傾斜している場合に流れ込み直後から構造物に沿って連続的に形成されるため、構造物に近づくことができないカジカも多く観察された。高速ビデオカメラの画像解析などを踏まえ、カジカの移動環境の改善のためには、①底面付近の流速の低減と連続性の確保、②底面からやや離れた部分の流速の低減が、移動の失敗を回避するうえで効果的であると考えられた。これらを総合的に考えると、移動経路上の底面に連続して細かい粗度を配置し底面付近の流速を連続的に低減するとともに、バランスを崩し流下しかかった際に速やかにバランスを立て直すことができる何らかの工夫が必要と考えられた。①・②の流れは共に、構造物に沿って、面的な粗度
