非常用施設の状態監視技術に関する研究

【要旨】

本研究では、全国各地の河川ポンプ設備を対象とした調査を行い、振動ならびにトライボロジーの観点による非常用施設の状態監視保全手法の提案と適用性について調査検討を行った。

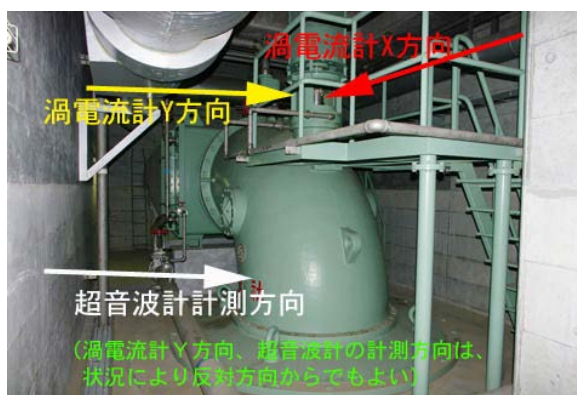
写真-3 主ポンプ振動の計測方向

なお、本報告書において、特に断りのない限り、計測方向は写真-3 に示すように、渦電流 x 方向が吐出方向、y 方向ならびに超音波振動計が水平方向の計測である。

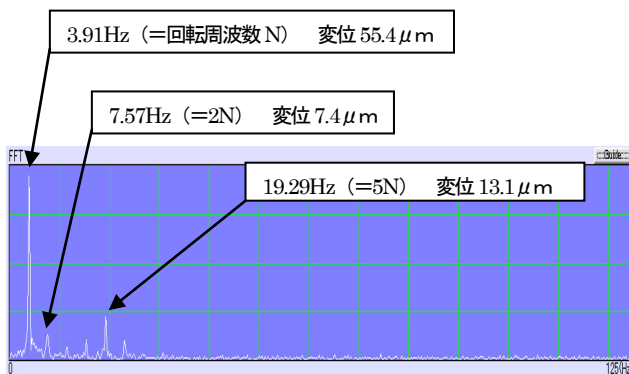
図-7 超音波式振動計による振動解析結果

この結果から、渦電流式変位計と超音波式振動計の波形、周波数分布は類似しており、振動の傾向はどちらも同様に把握できることがわかる。この設備の状態は下記の通りと診断した。

- 振動波形は、低周期の振動に高周波の振動がのこぎり状に乗る形であり、高調波成分が発生している事を示す。
- 振動波高（変位 p-p）は超音波式の方が明らかに大きい。これは、ケーシング内部の軸のふれ回りが大きいことが原因と推定される。
- 周波数解析より、回転数成分が突出しており、羽根車や主軸にアンバランスがあると考えられる。

- 同様に、羽根車成分 2N(この設備の場合は 5N)がやや大きく、摩耗等で羽根車の摩耗が生じている事が懸念される。波形で見られた高調波成分は、この成分と思われる。

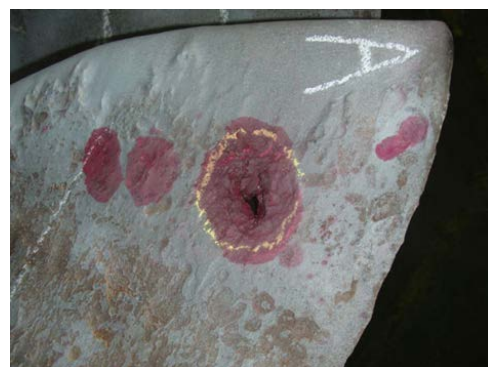
写真-4 N排水機場の羽根車の状況

その状況を、写真-4 に示す。

以上より、本整備結果は、前述の診断との因果関係が明確であることを示していると考えられる。

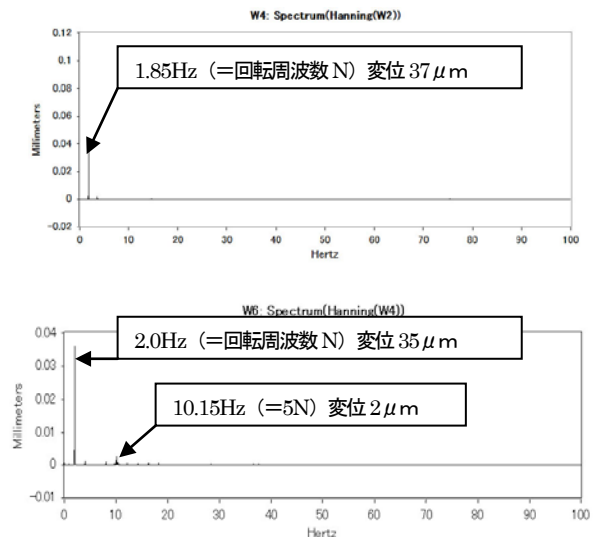
図-12 S排水機場の整備前の振動周波数分布
(上：H24 下：H25)

図-12に示す振動周波数分布では分解整備前の平成22～24年までは羽根車成分が見られず、平成25年の計測時にわずかながら羽根車成分 2N が見られるようになったことから「異常兆候あり」と診断した。その後の分解整備で、写真-4に示すように羽根車の摩耗劣化が認められたことから、この時点では診断は的確だったといえる。しかし、図-13に示す整備直後の振動波形・振動周波数分布では、整備前と同様の羽根車成分 2N が依然として存在していた。

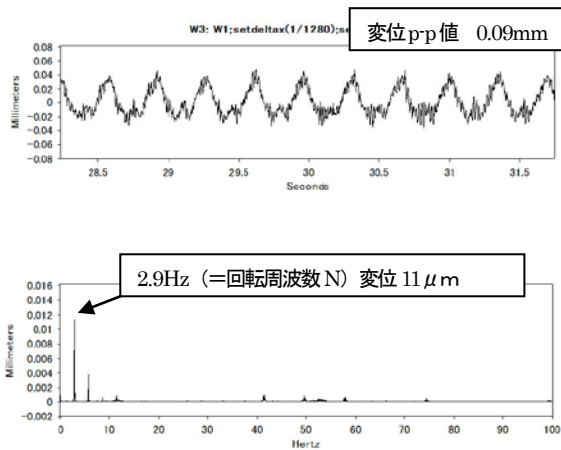
図-14 K排水機場の振動計測結果（整備前）
（上：振動波形 下：振動周波数分布）

これらの図では分解整備前は羽根車成分が全く見られなかったため「異常なし」と診断した。しかし、分解整備の際に羽根車の状態を確認したところ、実際には写真-5のように羽根車の腐食劣化が認められた。

原因としては、①摩耗が羽根車成分ZNを大きくするほど進行していなかった ②摩耗が均等であったため、羽根車成分ZNが発生しなかった ③軸封部で振動が抑制され、羽根車成分ZNが計測できなかった 等が推測されるが、少なくともこのポンプでは、現段階では羽根車の状態監視は困難であるといわざるを得ない。

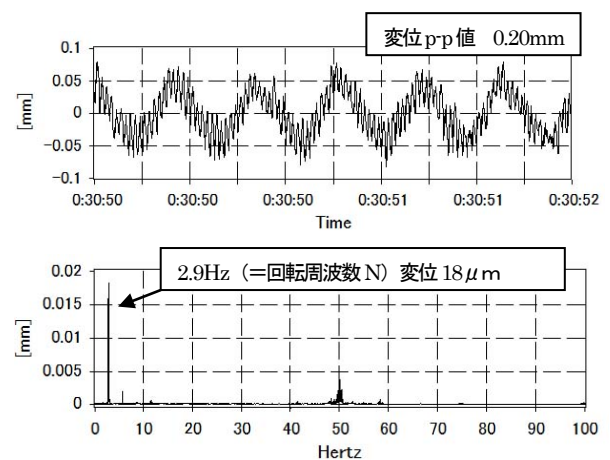
図-15 K排水機場の振動計測結果（整備後）
（上：振動波形 下：振動周波数分布）

この羽根車を樹脂コーティングで補修した後の計測結果でも、図-15に示すように、やはり羽根車成分が見られなかった。

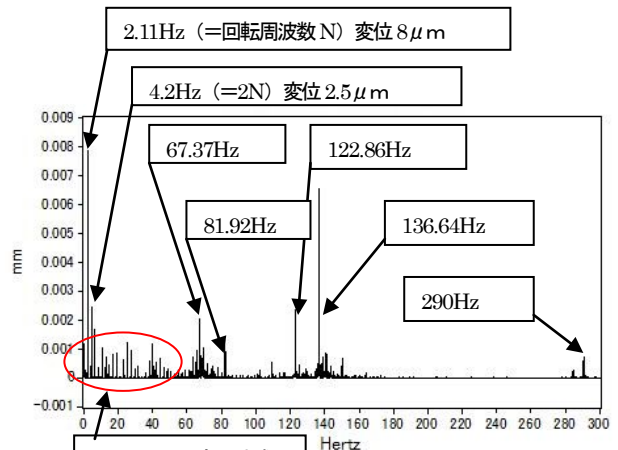
図-17 渦電流式変位計による振動解析結果

- 回転数成分が高く検出されているので、回転系のアンバランスがある可能性が高い。
- $2N$ 成分及び $20N$ 間での高調波が現れており、芯ずれが疑われる。
- 超音波式振動計による計測結果より、回転数成分以

下のスペクトルが見られるため、水中軸受の摩耗が始まっている可能性がある。ただし、渦電流式変位計では兆候が確認できない。

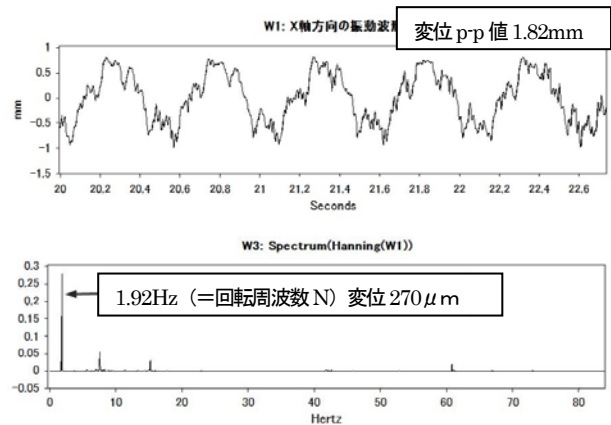
図-19 S 2 排水機場の振動計測結果
(上：振動波形 下：振動周波数分布)

- 計測波形の変位 p-p 値が 1.82mm と著しく高く、周波数成分 N が突出しているため、主軸のふれ回りが大きく発生している可能性がある。

このことから、主軸の芯が 1.37mm ずれていることがわかり、本計測整備結果は、N 排水機場の事例と同様、診断との因果関係が明確であることを示していると考えます。

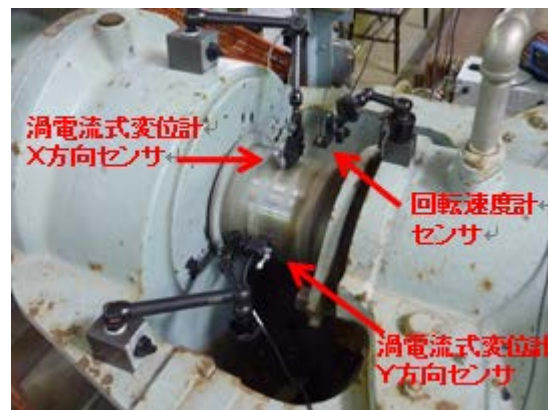
写真-6 横軸ポンプの主軸変位計測方向

ここでは、2例の渦電流式変位計による主軸変位の計測結果について述べる。計測位置、方向は、写真-6の通りとした。

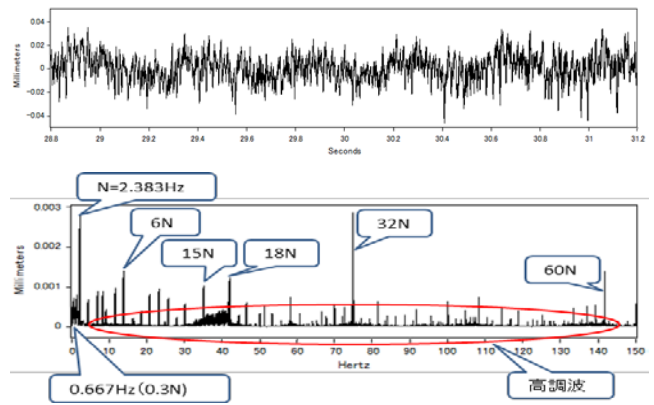
図-25 振動波形と周波数分析 (X方向)

回転数の分数成分に近い0.3N (x 方向)、0.5N (Y 方向) の成分 (N は回転周波数を表す) が見られるが、Rms 値が小さいので、水中軸受の大きな劣化兆候はないと推定する。但し、今後の傾向を注意する。

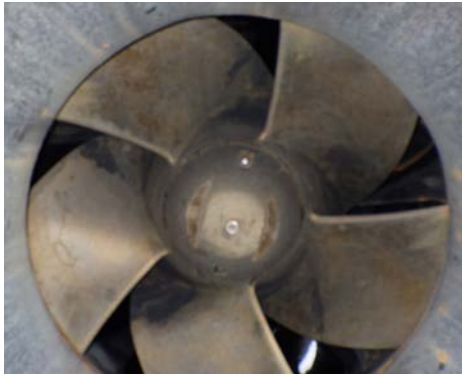
写真-7 O排水機場 羽根車状況 (摩耗劣化なし)

また、この計測結果から導き出せる診断結果は、いずれの場合も「異常なし」であるが、この調査対象設備は計測後に解体されており、その際に設備状態を確認したところ、やはり異常兆候は見られなかった。目視確認できた羽根車の状況を写真-7に示す。

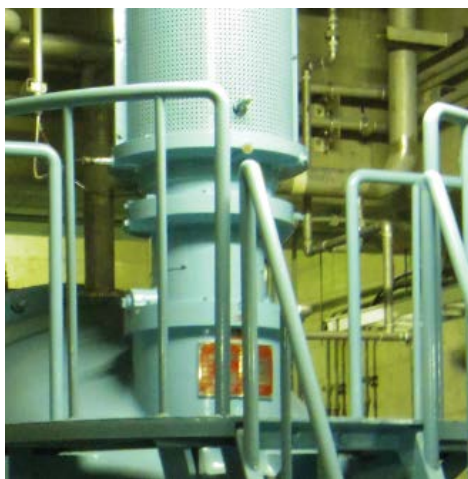
写真-8 主軸に保護カバーがある場合

渦電流式変位計は本研究においては、マグネットスタンドによる仮設を行ってきたが、その設置に際しては、主ポンプケーシングや主軸の形状・構造が、その難易度や計測そのものの可否に大きく影響する。渦電流変位計の設置に苦慮した事例を写真8～10に示す。

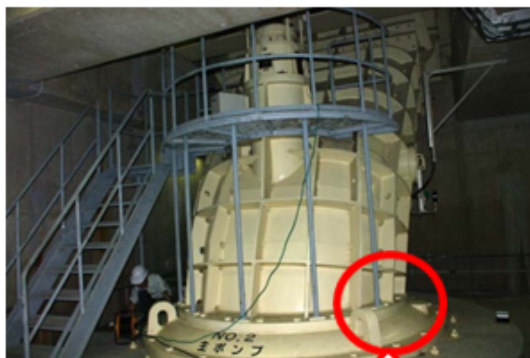
写真-12 センサ設置位置にリブがある場合

また、図-45、写真-12、13に示すように、一床式でケーシングがスラスト受けと一体となっている場合、コンクリートケーシングの場合、センサの最適計測位置にリブがある場合には、センサが設置できないので計測不能である。

超音波センサを設置する箇所にリブがある場合、計測できない。

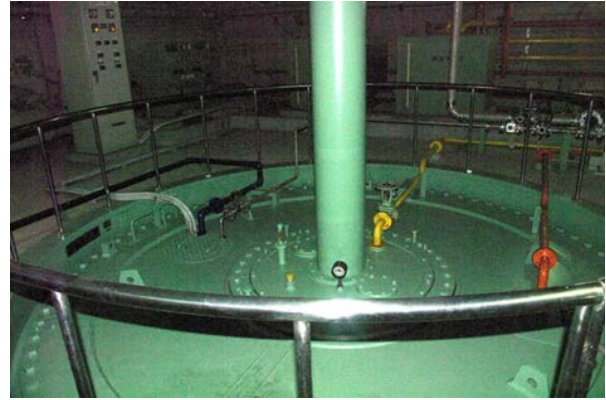
写真-13 コンクリートケーシングの場合

したがって、超音波式振動計は現時点では、対象とするポンプ設備の形状、構造により、導入の適否を判断する必要がある。横軸ポンプや主軸保護管のあるポンプでも、すべてが計測不可能というわけではないので、センサ取付可否を含めて、可能であれば実際に計測可能であるかを実機により確認したうえで導入を検討することが望ましい。

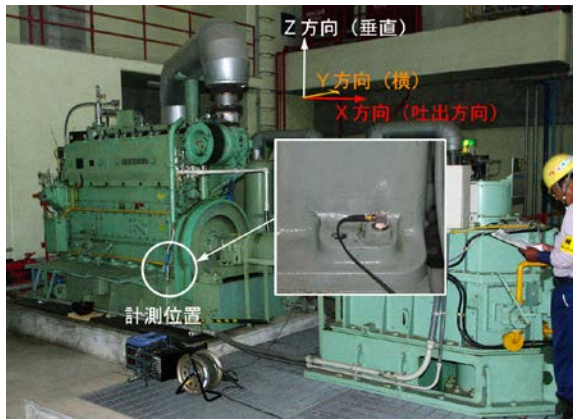
写真-15 原動機の振動計測位置

計測位置は、原動機の振動の特徴を捉えるため、剛となっている箇所として、基礎との取付ボルトあるいはその近傍とした。計測方向は、本研究では減速機と統一している。以上の状況を写真-15 に示す。

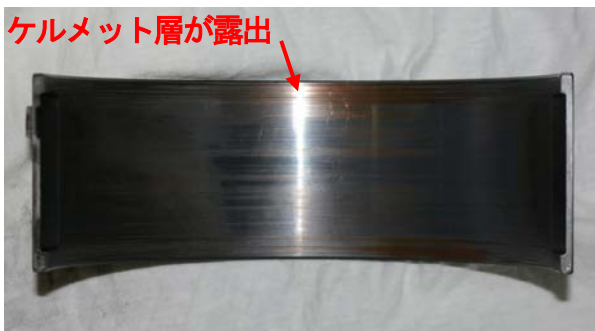
写真-20 H排水機場原動機 クランクピンメタル

写真-20,21 に示すのは、それぞれ分解した別個の原動機のクランクピンメタルで、写真-3のH排水機場1号原動機（ディーゼル機関 機関出力 360ps 出力回転数 1000rpm）のものはケルメット層まで露出するほど摩耗しており、写真-4のN2排水機場1号原動機（ディーゼル機関 機関出力 500ps 出力回転数 900rpm）のものはほとんど摩耗していない。

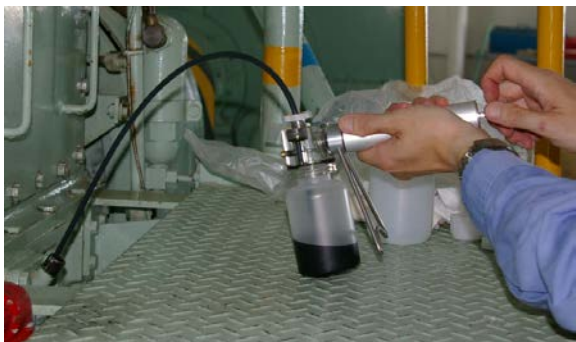
写真-25 専用ポンプによるサンプリング

現在、潤滑油のサンプルングは、写真-25に示すように、チューブを設備内に入れ、容器内を真空にしてサンプルを吸引するポンプを用いて行っているが、特に減速
