建設材料の新しい劣化評価手法に関する研究

担当チーム：新材料チーム

研究担当者：西崎 到、新田弘之

本研究は、建設材料の劣化を評価する新たな手法として、近年産業用として各方面で導入が進んでいるX線CTを取り上げ、アスファルト混合物およびFRPへの適用性について検討を行った。その結果、アスファルト混合物の場合、X線CTにより素材の構成、アスファルト量、空隙率など基本的な項目が分かるばかりでなく、載荷試験と組み合わせることにより、アスファルト混合物が破損していく際の骨材の動きが評価でき、破損の解明に有用であることが分かった。また、FRPの場合、劣化に伴うFRP内部の空隙の増加が観察できるほか、負荷を与えた状態でのX線CTの撮影の実施によりFRP内部の繊維のはく離も観察でき、FRPでも破損の解明に有用であることが分かった。

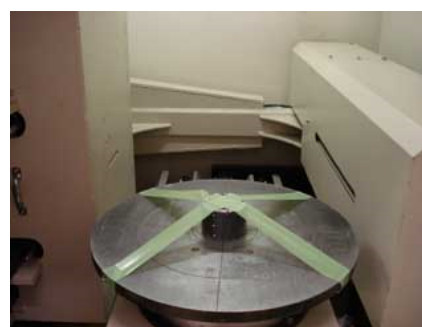
図-3 X線CTスキャナ(熊本大学)

図-3に使用したX線CTスキャナを示す。また、表-3にX線CT撮影条件を示す。X線CT撮影は図-4に示すように5断面で行った。

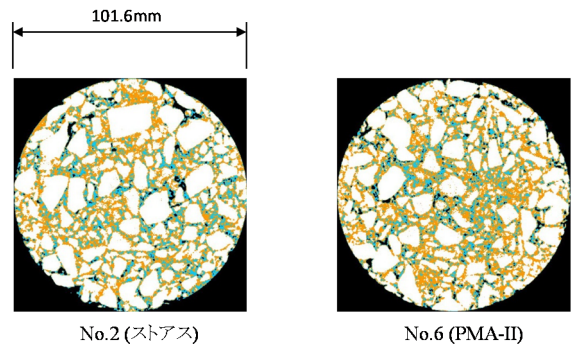
図-10 ストアスおよび改質IIの4値化画像

ストアスと改質IIの4値化画像を図-10に示す。これらの混合物はアスファルトが違う以外大きな違いがなく各素材の体積率がほぼ同じであることから、各素材の分布は両者で大きな差がないといえる。

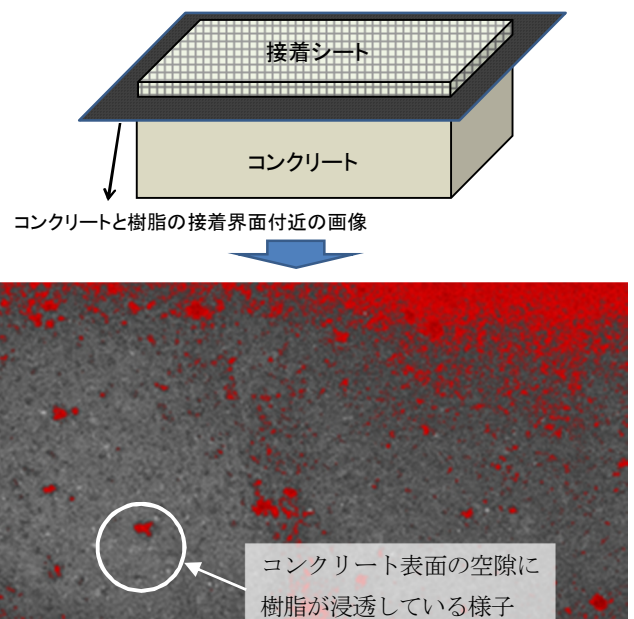
図-24 接着界面の観察例 (No.n-1)

CT画像では、任意の断面が見られるので、コンクリートと樹脂の界面等も観察できる。接着界面を取り出した例を図-24に示す。このように接着面の様子を破壊せずに、試験の途中でも観察できる。今回、劣化10サイクルでも接着面の剥がれなどが生じなかったため、施工条件による接着面の変化の様子は観察することはできなかった。
