基盤 10 積雪寒冷環境下に長期暴露されたコンクリートの耐久性評価に関する研究

担当チーム：耐寒材料チーム

キーワード：積雪寒冷地、長期暴露試験、耐久性、予測評価

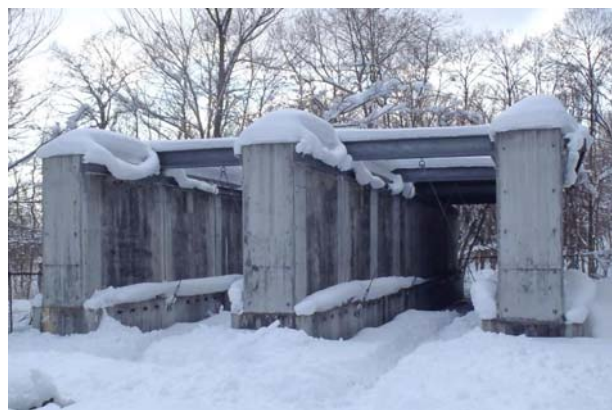
写真-2.1.1 初代十勝大橋コンクリートの暴露状況

橋梁の解体作業と並行して、コンクリートの初期値として物理試験、物理化学試験および鉄筋調査等の一次調査が行われ^{1,2,3)}、現在は内陸に所在する寒地土木研究所の美々暴露実験場(苫小牧市字美沢)に暴露されており(写真-2.1.1)、5年間隔で圧縮強度試験が、また10年間隔で物理化学試験が継続されている。

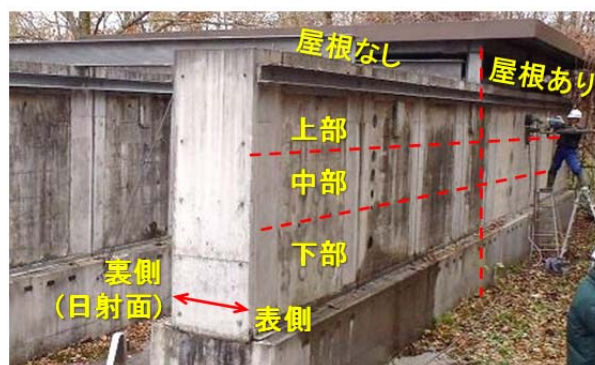
写真-2.1.2 コア採取状況

試験用供試体は、直径15cm、長さ78cmの貫通コアを各暴露箇所(屋根なし、屋根あり)と高さ方向の上部と下部から1個ずつ、中部からは物理化学分析用も含め2個ずつ(計8個)採取した(写真-2.1.2)。その後、写真-2.1.3に示すように、貫通コアの表面を含む両端部5cmをコンクリートカッターで切断し、中性化深さの測定に用いた。続けて $\phi 15 \times 30\text{cm}$ 供試体を切り出し、圧縮強度および静弾性係数の測定に用いた。なお、一次調査後に行われてきた経年調査では、写真-2.1.2に示した表側から採取した長さ40cm程度のコアにより強度や中性化の試験が実施されてきたが、暴露試験体の表側はほぼ北西に面しており、日射の影響を考慮する観点から、今回の調査では暴露試験体両面について調査した。

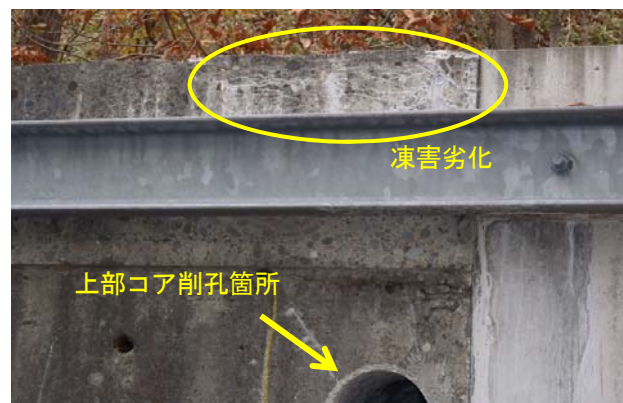
写真-2.1.4 暴露試験体裏側上部の凍害劣化

写真-2.1.4は、実際の暴露試験体の裏側上部に生じた凍害によると考えられる劣化である。劣化が生じている部分は初代十勝大橋の桁と一体で切り出された床版コンクリートの一部であり、継続調査の対

象外の部位であるが、このような劣化は南東に面している裏側にしか見られず、表側では生じていない。このことから、裏側は凍結融解作用を受けやすい環境であることがわかり、表面付近で超音波伝播速度が低下したのは、凍害の影響によると推察される。しかし、目視では桁コンクリートに凍害による表面上のひび割れは確認できていないことから、引き続き経過観察を行う必要がある。

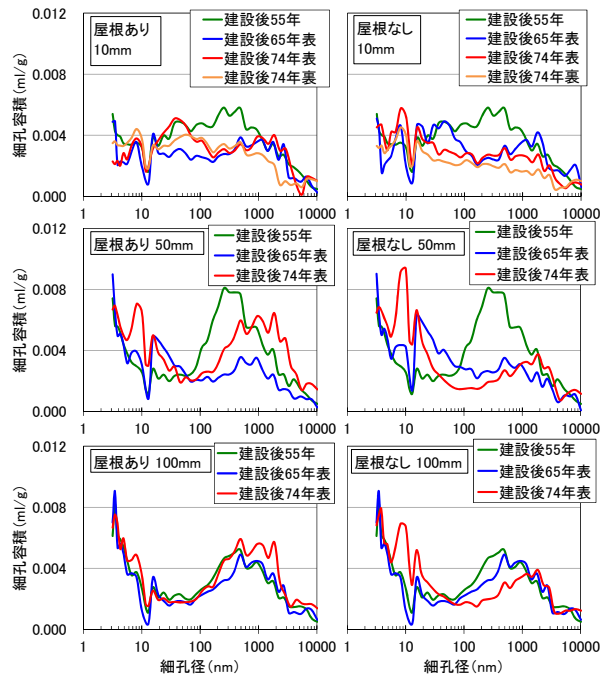
図-2.1.9 各部位における細孔径分布の経年変化

図-2.1.9 にコンクリート表面から深さ方向に 10mm、50mm、100mm 位置における細孔径分布を示す。強度が高い屋根なしの細孔容積が少ない傾向がみられたが、裏表で差は無かった。深さ方向では、深さ 100mm の経年変化は小さいが、10mm と 50mm では、細孔径 100nm から 1 μ m 程度の毛細管空隙が経年的に減少する傾向がある。また、深さ 10mm では細孔径 10nm 以下の空隙が少ない。これは、炭酸化によりゲル空隙が粗大化したためと考えられる。しかしその一方で、1 μ m 付近の比較的粗大な細孔もそれほど増加していない。これは、炭酸カルシウムの析出により細孔容積が減少した可能性がある。以上から、水和や炭酸化の影響と考えられる細孔構造の変化が確認できた。

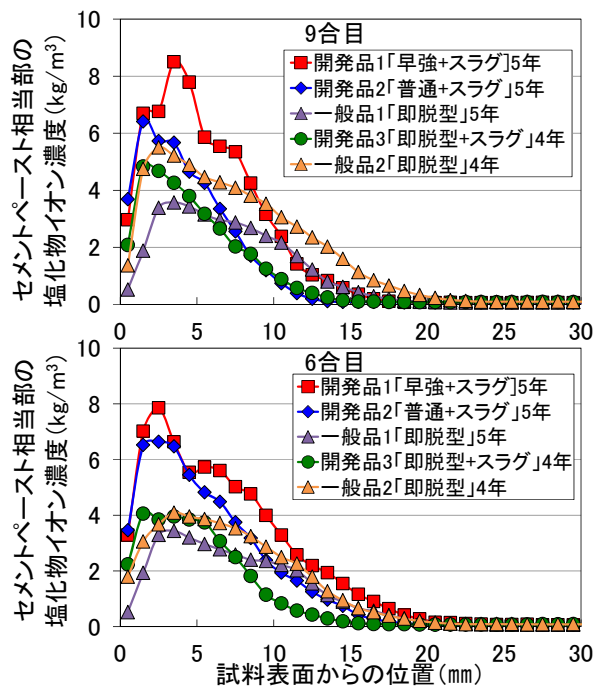
図-3.1.6 セメントペースト相当部分のCl濃度分布

図-3.1.6にEPMA面分析（定量分析）により算出したセメントペーストに相当する部分のCl濃度分布を示す。

点と比べて、いずれも表面付近の塩分濃度および内部への塩分浸透量は増加していた。また、6合目の「早強+スラグ」を除くと、スラグを用いた開発品は表面部の塩分濃度は高いものの、内部への塩分浸透量は水結合材比が小さい一般の即脱型より少なく、この傾向は2年経過時点と同様であった。他方、敷設箇所の違いでは、6合目に敷設した製品の方が内部への塩分浸透量が若干大きい傾向がみられた。

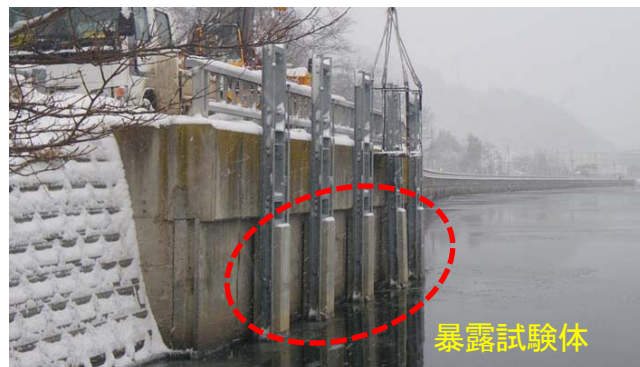
写真-3.2.1 暴露試験体の設置状況(当初)

河川護岸製品の暴露試験は、北海道オホーツク地方の海水が遡上する河川において実施した。現地コンクリート護岸堤は、建設後20~30年程度経過しており、海水による塩害や凍害、冬期に河川が結氷した際に流動する氷とのすり減り等、複合的な劣化が多数みられ、劣化の程度に応じて補修等が順次実施されている。本暴露試験は、護岸堤の耐久性向上対策の一つとして、その効果を検証する目的で実施している。暴露試験体の設置状況を写真-3.2.1に、回

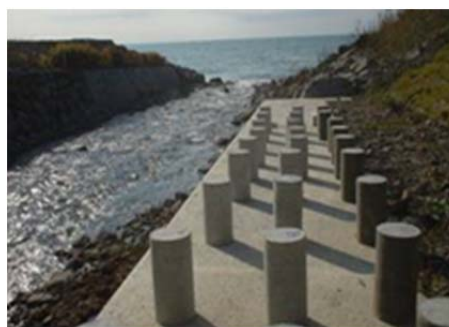
写真-4.1.1 暴露状況

暴露試験は、一般国道231号石狩市浜益区千代は志別の千代志別橋で実施している。図-4.1.1に千代志別橋の位置、写真-4.1.1に暴露状況を示す。暴露場所は千代志別川の河口で海岸の近傍に位置し、凍結融解と飛来塩分量の複合作用の影響を受けやすい環境にある。

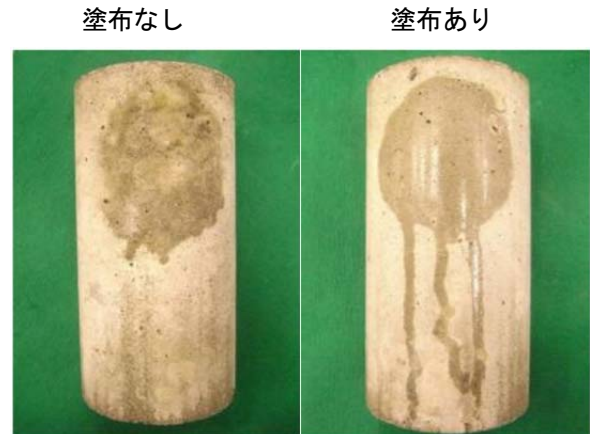
写真-4.2.1 水を噴霧した後の供試体の外観 (10年目)

暴露10年目の供試体を目視で観察したところ、塗布した供試体、無塗布の供試体とも、凍害によるひび割れ、ポップアウト、スケーリングは外観上、見受けられなかった。写真-4.2.1は、撥水性を確認するために供試体に水を噴霧した時の状況である。無塗布の供試体では、噴霧した水が浸透して濡れ色を呈した。これに対して、塗布した暴露10年目の供試体は、明瞭な撥水は示されなかったものの、無塗布に比べると供試体の表面に水が多く滞留し、水だれが確認された。このことは、塗布した供試体は吸水しにくい状態にあることを示している。

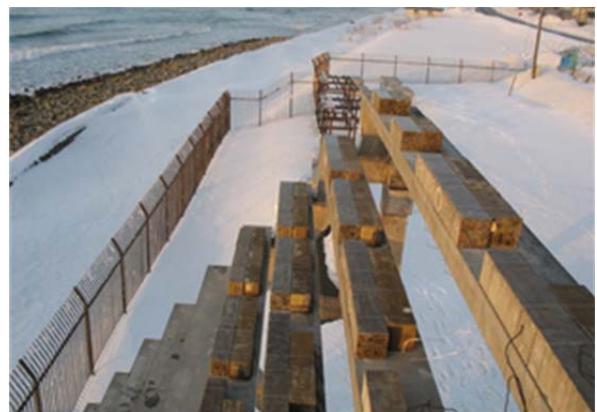
写真-5.1.1 増毛暴露実験場における供試体の据付け状況

場の架台に供試体を据付けた。写真-5.1.1に据付けの状況を示す。水中に浸かる環境にはないが、年間を通じて飛来塩分の影響を受ける。供試体は打設面が海側を向くように据付けた。打設面以外からの塩化物イオンの浸透を防ぐため、打設面以外の5面に

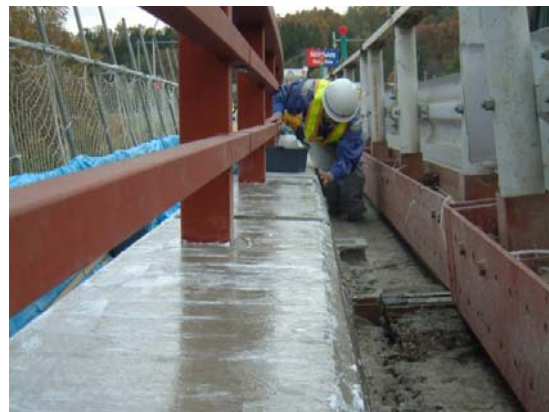
写真-5.1.2 美幌の一般国道道路橋地覆での試験施工状況

現場は一般国道39号美幌町に架かる橋長73mの道路橋の地覆である。冬期は凍結防止剤が散布されている。2004年10月に地覆の打換え工事が行われた際、道路側垂直面と天端面および外側面にシラン系表面含浸材を塗布した(写真-5.1.2)。地覆は塗布後、約10年経過している。橋は曲線橋で、横断方向には塗布した地覆に向かって約4%の片勾配がついており、道路側垂直面の下方に雨水や融雪水が集まりやすい環境にある。

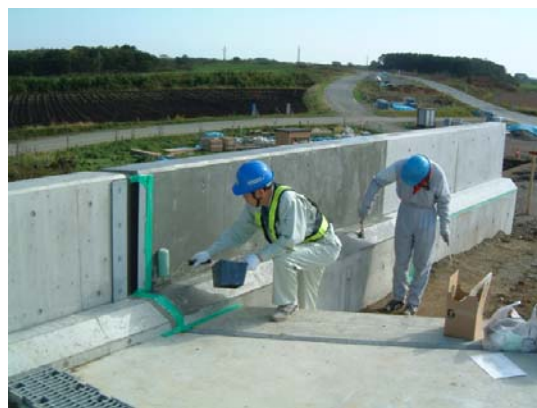
写真-5.1.3 むかわの高規格幹線道路橋剛性防護柵での試験施工状況

現場は日高自動車道むかわ町に架かる橋長27mの道路橋の剛性防護柵である。冬期は凍結防止剤が散布されている。剛性防護柵は道路建設期間中の2003年10月に新設された。その2年後の2005年10月に道路側垂直面と天端面にシラン系表面含浸材を塗布した(写真-5.1.3)。そして2006年3月に供用が開始され、現在に至っている。剛性防護柵は建設から約11年、塗布からは約9年経過している。ただし、凍結融解と塩化物の複合作用を受けている期間は供用開始以降の約8.5年である。橋は直線橋で、横断勾配は中央部を頂点とする2%勾配となっている。なお、剛性防護柵と路面の間には幅100mm、深さ40mmの排水用の溝が延長方向に設けられている。そのため、融雪水は滞留しにくく、主に車両通過時に発生する凍結防止剤を含む融雪水の飛散の影響を受ける環境にある。

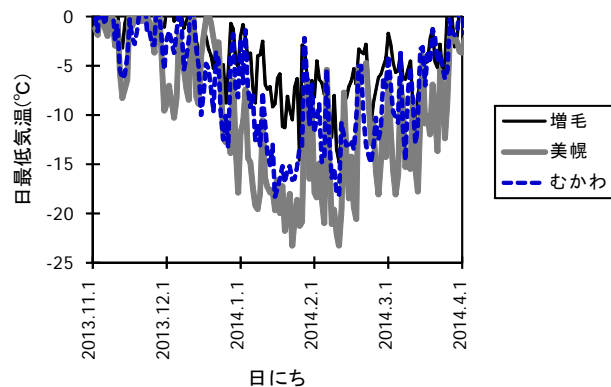
図-5.1.4 日最低気温の推移²¹⁾
(2013年11月～2014年3月)

調査箇所にもっとも近い位置のアメダス²¹⁾から調べた2013年11月～2014年3月の日最低気温の推移を図-5.1.4に示す。最小値は増毛が-14.8℃、美幌が-23.3℃、むかわが-18.3℃で、いずれも1～2月に観測された。いずれの地区も日最低気温は12月から1月にかけて大きく低下し、美幌は約-15℃まで低下する状況が3月中旬まで続いた。

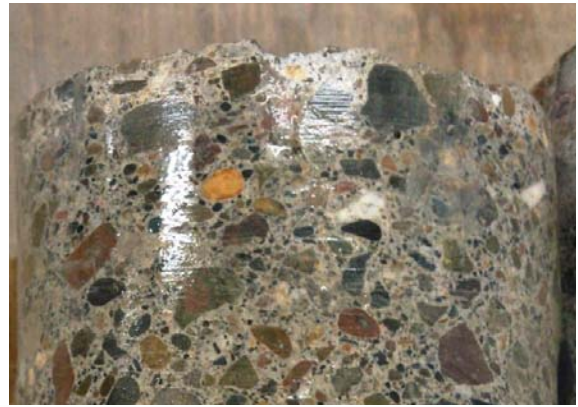
写真-5.1.6 塗布後10年目の美幌の地覆から採取したコアの側面に水を噴霧した様子（表面付近に吸水防止層が見える）

写真-5.1.6は、塗布後10年目の美幌の地覆から採取したコアの側面に水を噴霧した様子を撮影したものである。表面から厚さ1cmの範囲が撥水していることが確認された。表-5.1.4は6、10年目に調べた吸水防止層の厚さを示している。軽微なスケールは確認されたが、表層には厚さ7~10mmの吸水防止層が存在していた。表層に形成された吸水防止層は10年経過後も消失せず、残存することがわかった。

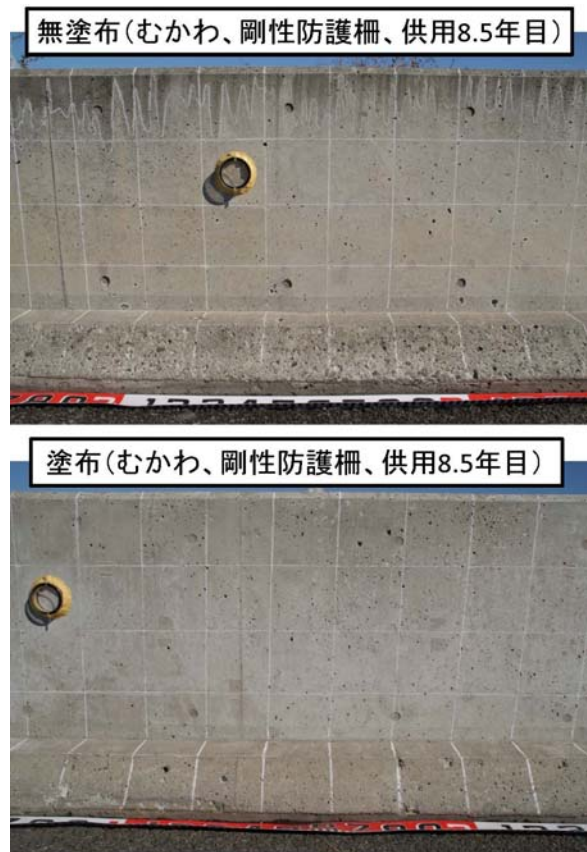
写真-5.1.7 むかわ剛性防護柵の供用8.5年目の状況

写真-5.1.7はむかわの剛性防護柵の供用8.5年目の状況である。無塗布の剛性防護柵は、下部の斜面にスケーリング、上部に薄皮の剥げ落ちによる荒れや水垂れに起因すると思われる黒っぽい汚れが観察された。塗布した剛性防護柵は無塗布に比べると表面の荒れは小さく、全体的に美観が保持されていた。
