# 積雪寒冷地における疎水材型暗渠工の機能と耐久性に関する研究

担当チーム：寒地農業基盤研究グループ 資源保全チーム

## 【要旨】

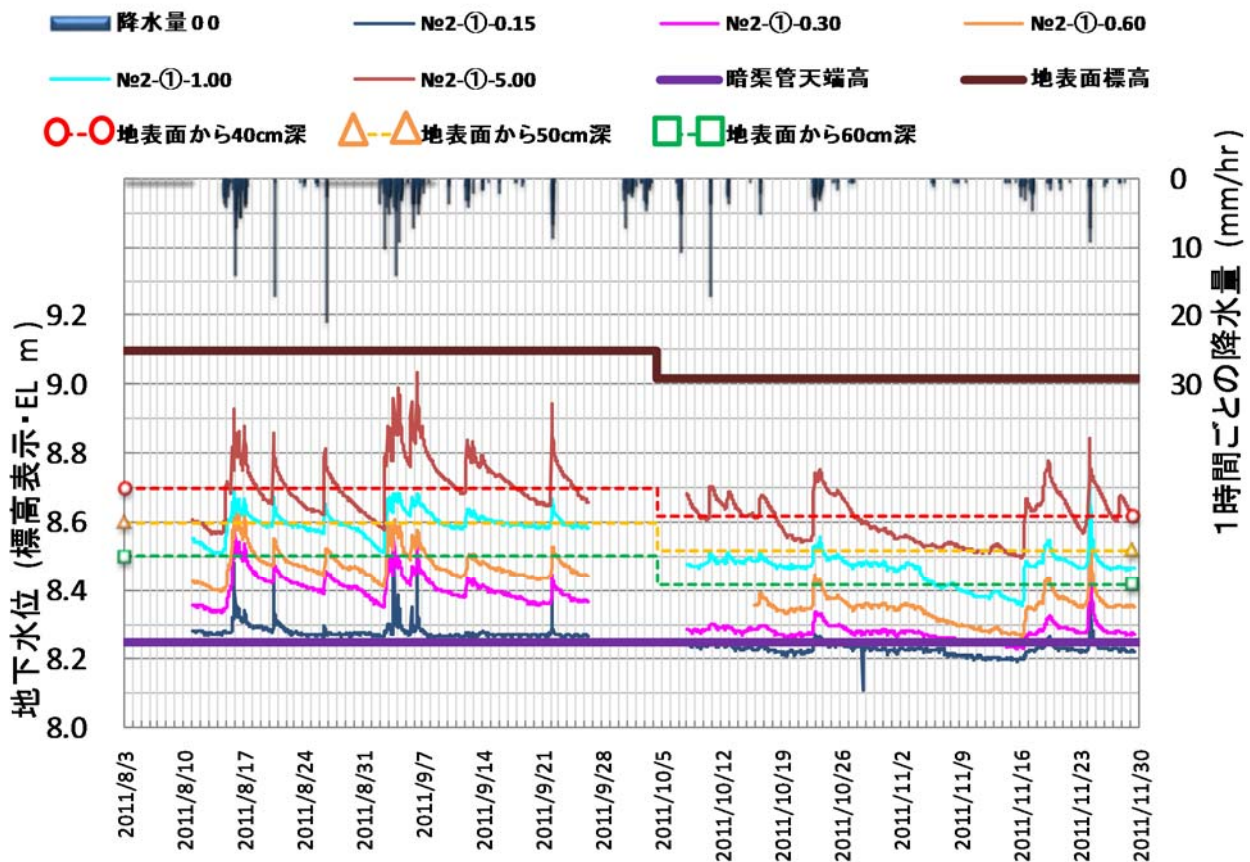
図5 No. 2 圃場調査地点①における地下水位

図5は、No2 圃場調査地点①における地下水計設置後から平成23年11月下旬までの地下水計観測結果である。

図5の地下水位の移動状況を見ると、ある量のまとまった雨が降るとその都度、地下水位は上昇し、雨がやめばすみやかに下降していることがわかる。土地改良事業計画設計基準 計画「暗きょ排水」基準書技術書<sup>9)</sup>(以後、計画基準と称す)には、整備目標の基本的な指標となる、作物生育にとって望ましい土地利用区分別地下水位が示されている。本調査圃場では水田の転作利用をしているので、この指標は、降雨後2~3日の地下水位が地表面下40~50cm、常時地下水位(降雨後7日以降の地下水位)が地表面下50~60cmとなる。No2 圃場調査地点①では、降雨後の地下水位はこれらの指標を満足していたか、あるいは低い位置に地下水位が維持されていた。この傾向はどの調査圃場のどの地下水位観測地点においても同様に認められた。火山礫暗渠工の排水機能は、供用後約10年が経過しても確保されることがわかった。

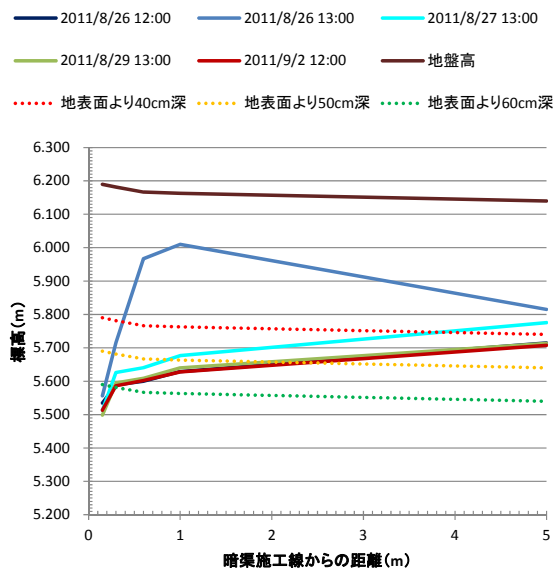
図6 No4 圃場調査地点②における地下水位

まず、1つめのパターンは、No2 圃場の両調査地点、No.3 圃場調査地点①、No4 圃場調査地点②(図6)のパターンである。これらは、降雨直後でも、暗渠管直近の地下水位はほとんど上昇していない。しかし、暗渠施工線から1m離れた地点であったり、暗渠工間中間部であったりと降雨直後に地下水位の上昇幅が大きく表れた位置は調査地点ごとで異なるものの、降雨に伴って暗渠施工線から離れた位置ですみやかな水位上昇が認められた。この上昇した地下水位はその1日後には地表面下40cm以深に、3日後には降雨前と同じように、元の地下水位の位置にまで下がっていた。

測した(図6~図8)。降雨直前の地下水位、降雨に伴って暗渠工間中間部の地下水位が最も高くなった時点(以後、降雨直後と称す)の地下水位、その1日後、3日後、7日後の地下水位を示している。

図6~図8を見ると、土壌中の地下水位移動の仕方は調査圃場ごとで様々であり、また、同一の圃場内であっても異なっていることがわかる。地下水位の主な移動の仕方を述べると、次のとおり3つに分類されると考えられる。

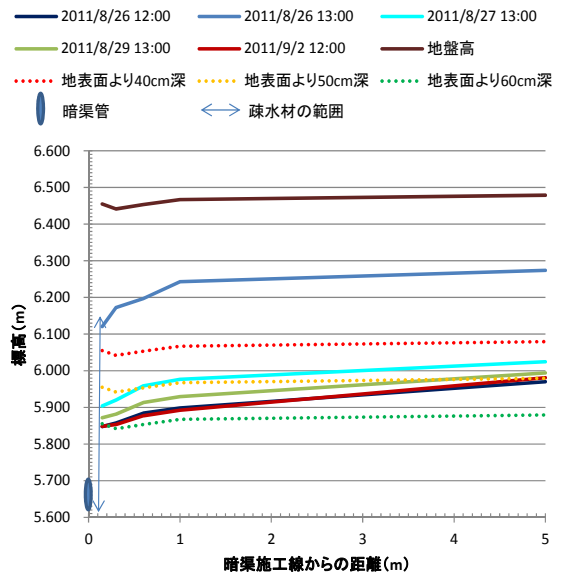
図7 No3 圃場調査地点②における地下水位

2つめのパターンは、No3 圃場調査地点②(図7)、No4 圃場調査地点①のパターンである。これらは、暗渠施工線から離れる距離によって地下水位の上昇幅に違いがあるものの、暗渠工管直近の地下水位を含めて全体的に地下水位が降雨直後に上昇し、その1日後には全体的に地下水位が地表面下40cm以深にまですみやかに下がるといった現象が認められた。

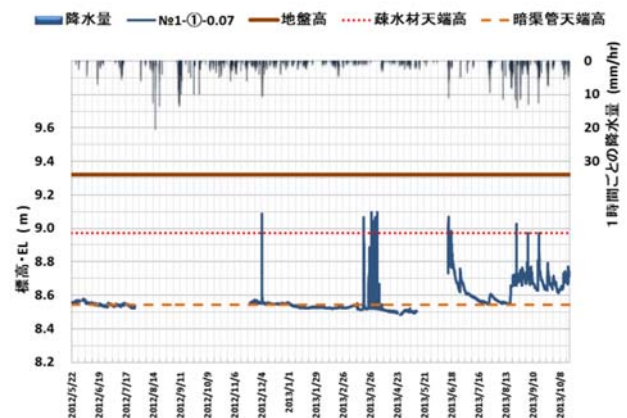
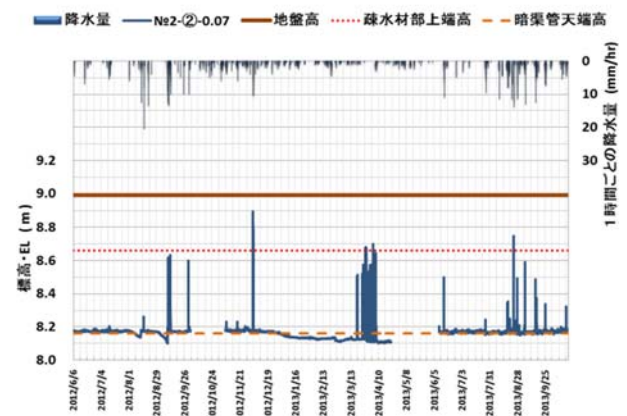
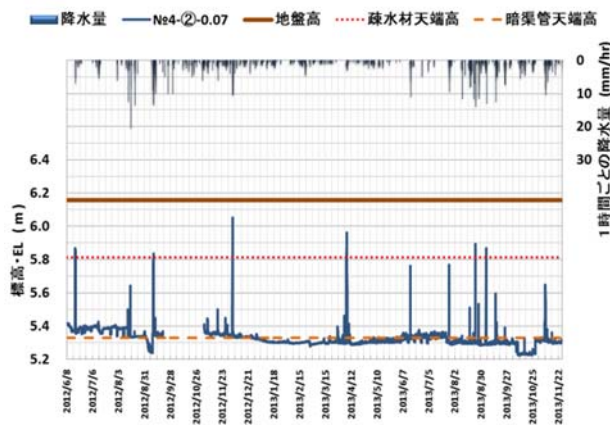
図9～図13は、平成24年5月下旬あるいは6月上旬から平成25年10月中旬あるいは11月下旬にかけて各圃場において暗渠工の排水口から農地側に約50m入った地点で、暗渠管直上(暗渠工施工線から0.07m離れた地点)で観測された、疎水材部内の地下水位を表している。各図には、それぞれ疎水材部天端の標高と暗渠管天端の標高を併記したので、地下水位が疎水材部のどの位置にあったかが読み取れる。なお、図中の疎水材部天端の標高と暗渠管天端の標高は土壌断面調査結果から求めた。また、暗渠管および疎水材が本調査期間中は営農や地下水位の影響によって動かないと仮定した。

これらの図を見るとわかるように、疎水材部内の地下水位は、どの圃場のどの調査地点でもほとんど移動しておらず、また、ほぼ暗渠管の埋設深度で推移している。疎水材部内では降雨の地下水位に及ぼす影響が現れにくく、地下水位は降雨に伴いほとんど移動しないことがわかった。ただし、短時間に多量の降雨がある場合には疎水材部内の地下水位は移動していた。

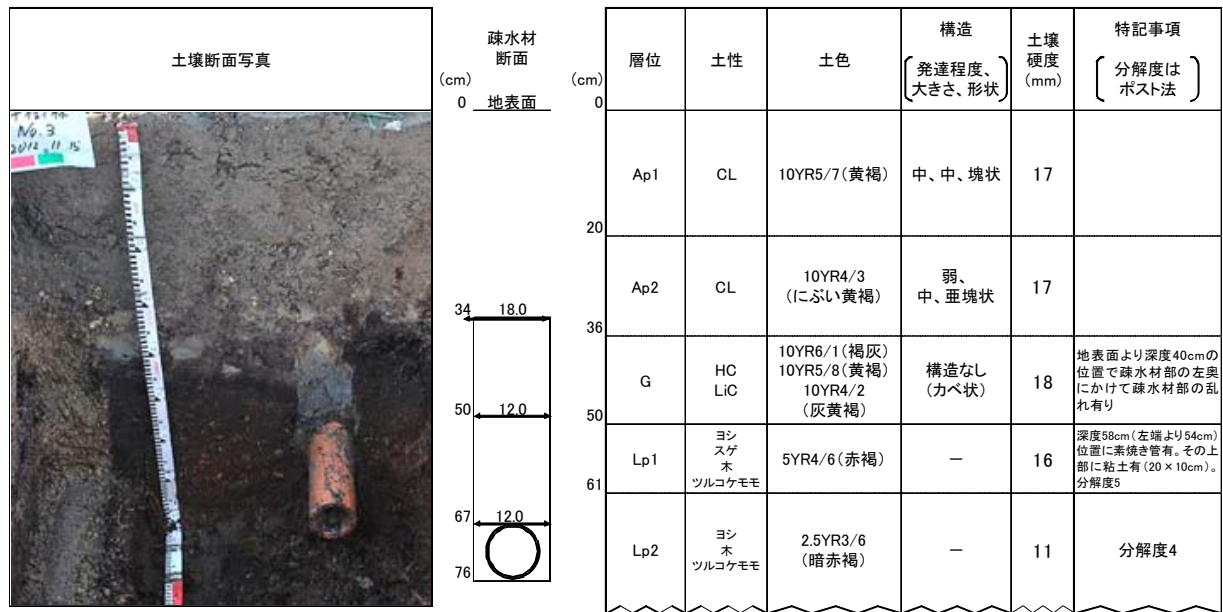
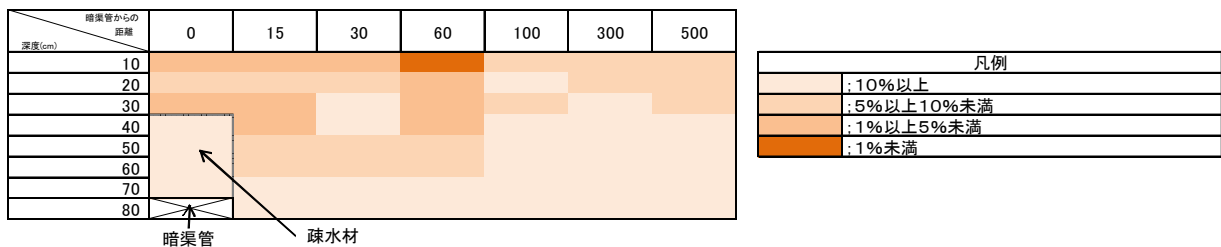
図 20 No.3 圃場調査地点①の暗渠工施工断面

No3 圃場の土壌断面は、No2 圃場と同じく、作土層、泥炭土層で構成されている。泥炭土層の上層が高位泥炭土、その下が低位泥炭土である。また、疎水材部の幅は施工時に比べて狭くなっており、また、耕起のため作土層が厚くなり、疎水材部の天端の位置が施工時に比べて5~10cmほど深い位置になっていた。

No3 圃場の作土層内の透水係数を見ると、計画基準の目標となる土壌条件の透水係数<sup>5)</sup>未満の箇所が数多く確認された(図21)。また、粗孔隙量は地力増進基本方針における普通畑の土壌として望ましい目標値<sup>5)</sup>未満であった。これらから作土層と泥炭土層の境界辺りに耕盤層の生成が疑われた。一方、作土層と疎水材部とが透水性の良い箇所が繋がっていた(図21)。また、泥炭土層内の粗孔隙量がほとんど10%以上である。さらに、泥炭土層内では計画基準の目標となる土壌条件の透水係数や地力増進基本方針における普通畑の土壌として望ましい目標値はクリアされている。上昇した地下水位がすみやかに低下していることを鑑みると、No3 圃場では泥炭土層から暗渠管への水道が確保されていると推察された。

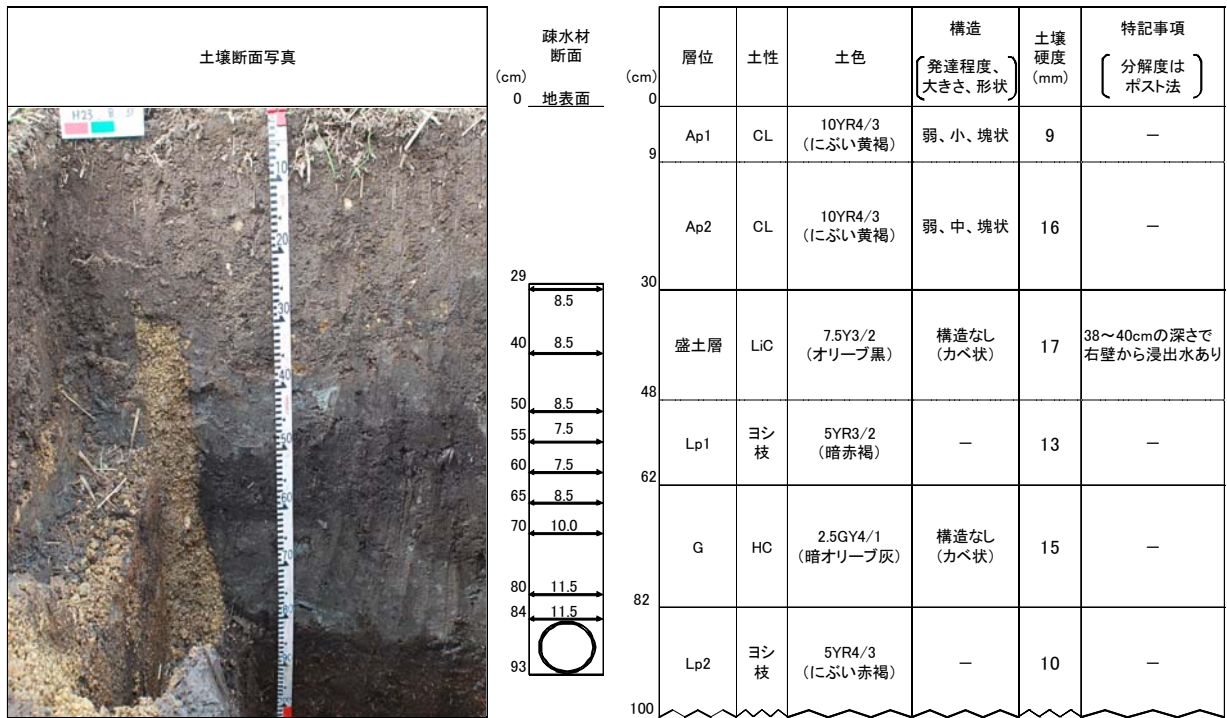
図 23 No.4 圃場調査地点①の暗渠工程施工断面

No4 圃場の土壌断面は、地表面から作土層(盛土層含む)、泥炭土層、粘土層、泥炭土層で構成されている。疎水材部の幅は全体的に施工時に比べて狭くなっており、No4 圃場調査地点①では上部の幅の方が下部の幅より狭くなっていった。

No4 圃場調査地点①地点では、暗渠工施工線から1m離れた地点と暗渠工間中間部の間に透水係数が $1 \times 10^{-6}$  cm/sec以下の箇所が多数あり(図24)、また、これらの箇所では総じて粗孔隙量が10%以下になっていた(図25)。一方、暗渠工施工線付近ではおおむねの箇所、透水係数は $1 \times 10^{-4}$  cm/sec以上であり、粗孔隙量は10%以下であった。暗渠工施工線付近は水が移動しやすく、暗渠工間中間部では移動しにくいことが推察される。

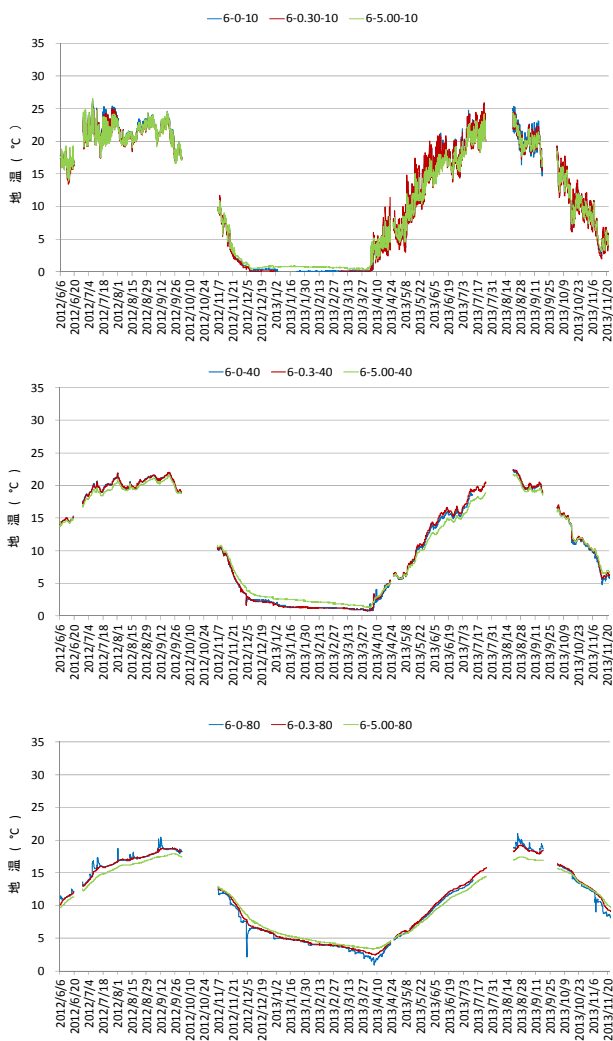
図32～図34は平成23年から平成25年に観測した地温である。それぞれの調査圃場の深度10, 40, 80cm、暗渠工施工線から0, 0.30, 5.00m離れた地点の温度を示す。なお、これらの図のうち、No.1, No.3, No.6 圃場の暗渠管直上の深度40cmと80cmの温度、ならびにNo.2 圃場の暗渠管直上の深度80cmの温度は疎水材の温度を示している。

- ① 深度10cmの地表部の地温は、気温の影響を受けて1日の間で上下しながら変動していた。暗渠工施工線から離れる距離による温度差はなく、ほぼ同一であった。
- ② 深度40cmの地点の温度は地表部の地温のように1日の間で変動することがなく、また、暗渠工施工線か

ら離れた距離に伴う温度差もなかった。疎水材に利用された火山礫と土壌との間に温度差が生じることがなかった。

- ③ 深度80cmでは、地温が1日の中で地表面付近の温度のように変動することはなかったが、No.3およびNo.4圃場においては夏期に変動していた。原因については不明である。また、これらNo.3およびNo.4の圃場ではこの夏期の期間は暗渠工施工線付近の方が暗渠工中間部部に比べて数℃高くなっていたが、このほかの期間では、また、他の圃場では暗渠工施工線から離れた距離に関係なくほぼ同じ温度であった。
- ④ 春から夏にかけては、どの調査圃場ともに地表面からの深度が10, 40, 80cmと深くなるにつれて温度が低くなっていた。しかし10月以降冬期になると、逆に深くなるにつれて地温が高くなっていた。

当初は、排水の影響を受けやすい暗渠工施工線付近の地温の方が暗渠工中間部に比べて高くなる傾向が表れると予想していたが、本調査結果ではそのような傾向は確認できなかった。

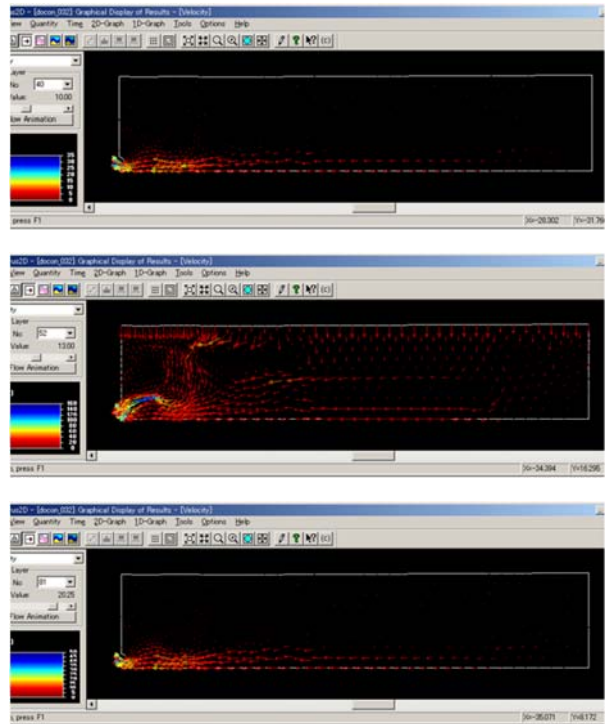
図 43 流速ベクトルの変動状況  
(上段; 降雨前、中断降雨停止直後、下段; 降雨後 7 日目)

図 43 の流速ベクトルを見ると、土壌水は土壌断面の透水性の良い箇所を流れていることも視覚的にわかる。
