新しいダムの変位計測技術

独立行政法人 土木研究所
 水工研究グループ
 水工構造物チーム

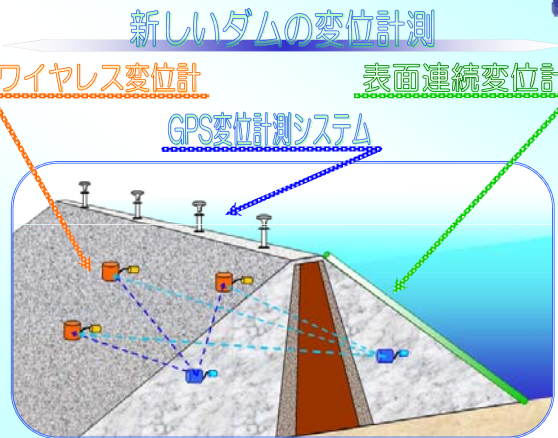
ワイヤレス変位計
 表面連続変位計
 GPS変位計測システム

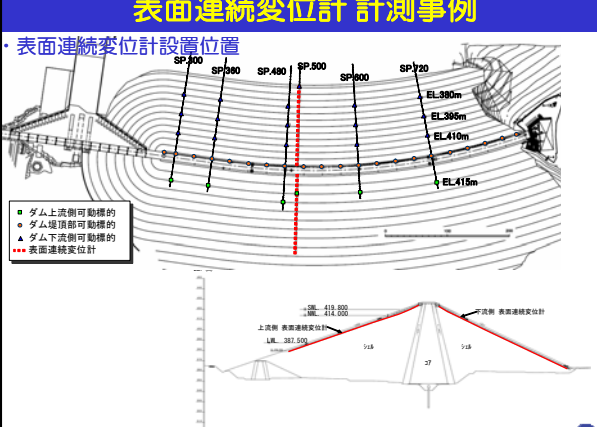
・表面連続変位計設置位置

■ ダム上流側可動標的
 ● ダム堤頂部可動標的
 ▲ ダム下流側可動標的
 *** 表面連続変位計

上流側 表面連続変位計
 L.M. 281.500
 下流側 表面連続変位計
 L.M. 418.800

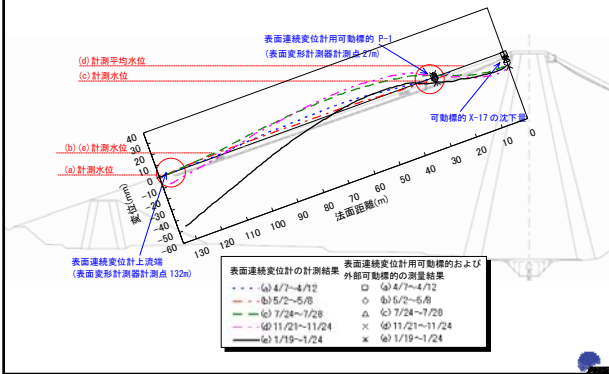
・上流側計測結果

表面連続変位計 計測事例

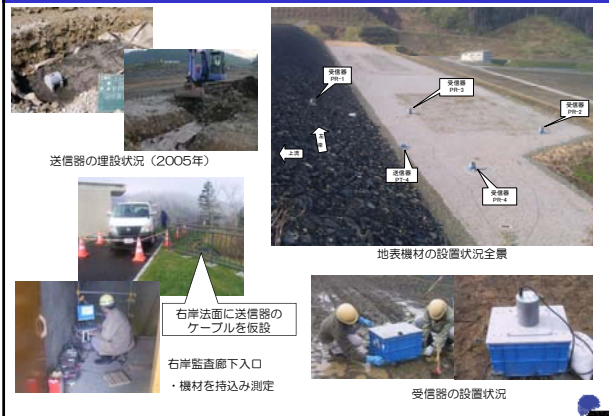
ワイヤレス変位計 計測事例

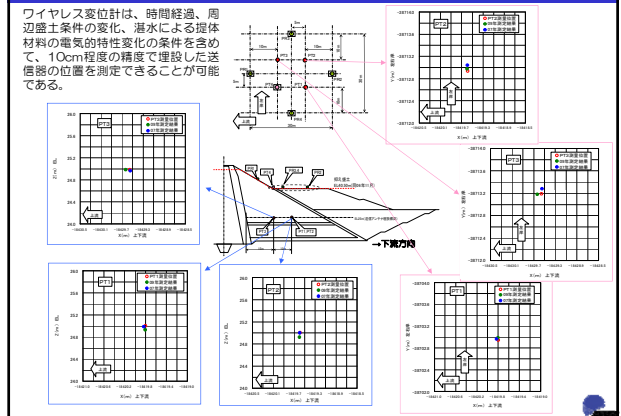
ワイヤレス変位計 計測事例

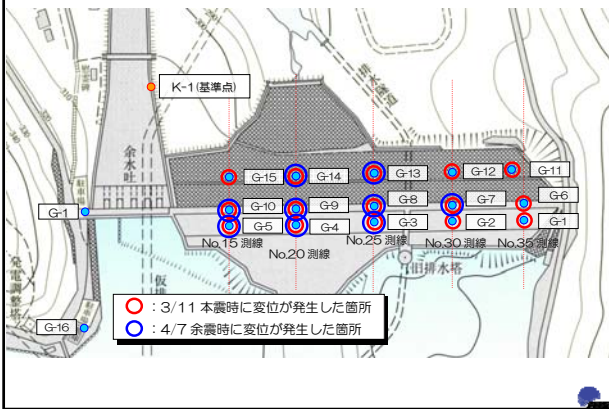
GPS変位計測システム 計測事例
